## Schadstoffermittlung vor Gebäuderückbau

Objektbeschrieb	EFH - Wohnhaus + Einzelgarage
Adresse:	Biserhofstrasse 21 9011 St. Gallen Assek. Nr. F1883 + F2694
Projektidentifikation:	B_25-10-0140
Datum:	17.11.2025 Version 1.0

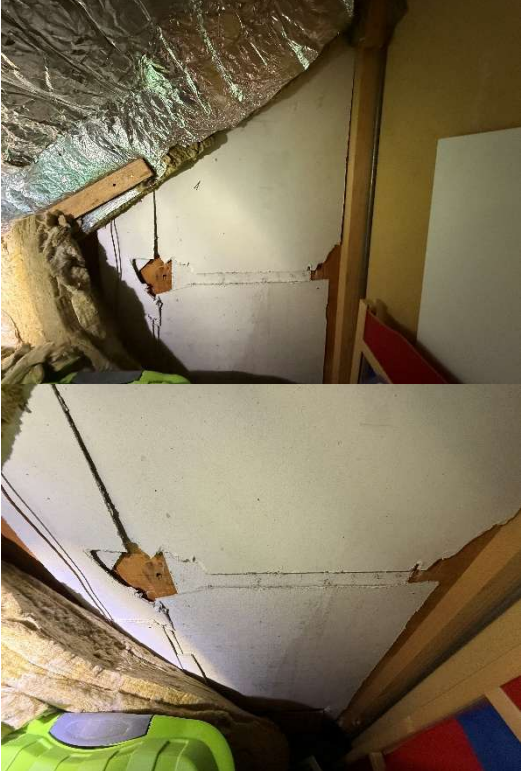
<b>Einstufung D1</b>

Standort / Raum	Dachgeschoss / Schlupf	
	Bauteil / Material	Brandschutzplatte LAP	
	Schadstofftyp	Asbest schwachgebunden	
	Beurteilung	<b>Diagnostikerentscheid</b>	
	Sanierungsmassnahmen	EKAS 6503, Kap. 7	
	Gefährdungsstufe	SUVA anerkannter Sanierer	
	Sanierungsdringlichkeit	<b>I</b>	
	Entsorgungsweg	Deponie Typ E VeVA 17 06 05 S	
	Ausmass	2.00 m <sup>2</sup>

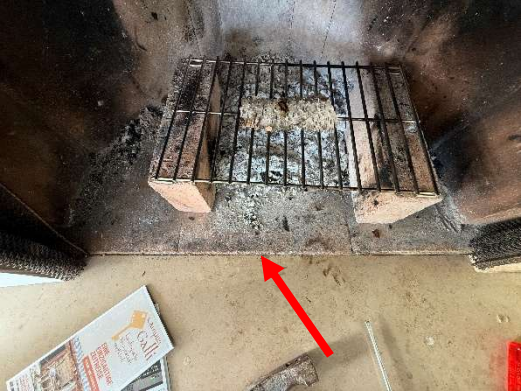
<b>Einstufung D2</b>

Standort / Raum	Erdgeschoss / Wohnzimmer	
	Bauteil / Material	Brandschutzplatte LAP	
	Schadstofftyp	Asbest schwachgebunden	
	Beurteilung	<b>Diagnostikerentscheid</b>	
		EKAS 6503, Kap. 7.6 In einem Arbeitsgang	
	Gefährdungsstufe	<b>II</b>	
	Entsorgungsweg	Deponie Typ E VeVA 17 06 05 S	
	Ausmass	1 Stück

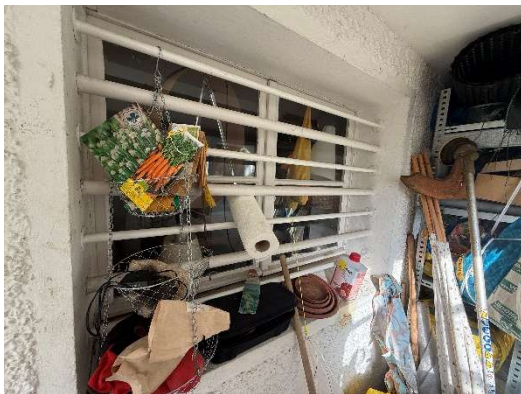
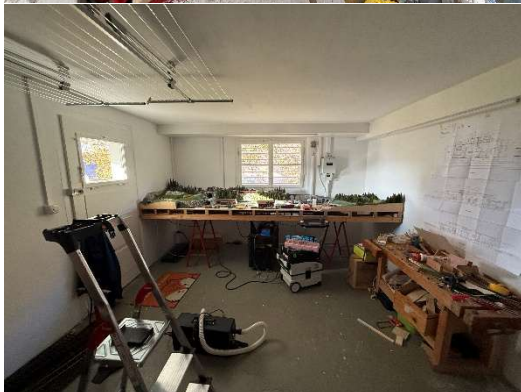
## Einstufung D3

Standort / Raum	UG + EG / diverse Räume
Bauteil / Material	Türe mit Fensterkitt
Schadstofftyp	Asbest festgebunden
Beurteilung	<b>Diagnostikerentscheid</b>
Sanierungsmassnahmen	Factsheet 33043
Gefährdungsstufe	Instruierter Handwerker
Sanierungsdringlichkeit	<b>III</b>
Entsorgungsweg	AZ Ausfachungen Deponie Typ B VeVA 17 06 98
	Türe mit Glaseinsatz + Kitt VeVA 17 02 98 S
Ausmass	Fenster mit Baujahr <1990 gesichtet ca. 7Stk.

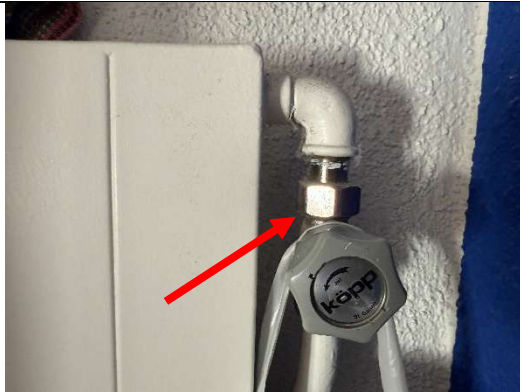
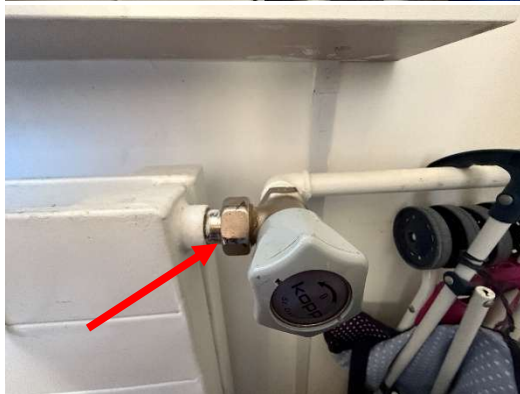
## Einstufung D4

Standort / Raum	Erdgeschoss / Obergeschoss
Bauteil / Material	Dichtungsringe IT-/CAF-/Flachdichtungen Radiatoranschlüsse
Schadstofftyp	Asbest festgebunden
Untersuchungsergebnis	<b>Diagnostikerentscheid</b>
Sanierungsmassnahmen	Einzelne gemäss SUVA Merkblatt 84053
Gefährdungsstufe	Instruierter Handwerker Einzelne Dichtungsringe
Sanierungsdringlichkeit	<b>III</b>
Massnahmen	Mehrere Dichtungsringe: Schneiden der Rohrleitungen auf beiden Seiten der Flansche und Sanierung durch SUVA anerkannten Sanierer in externer Sanierungszone, oder Sanierungszone vor Ort. Geringe Mengen können ohne Sanierung ungeöffnet dem Stahlwerk zugeführt werden.
Entsorgungsweg	Deponie Typ E VeVA 17 06 05 S
	gesichtet ca. 5 Stück

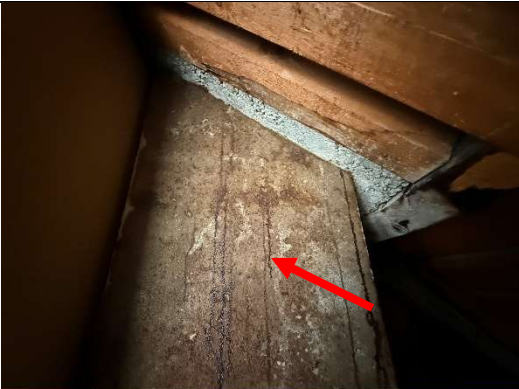
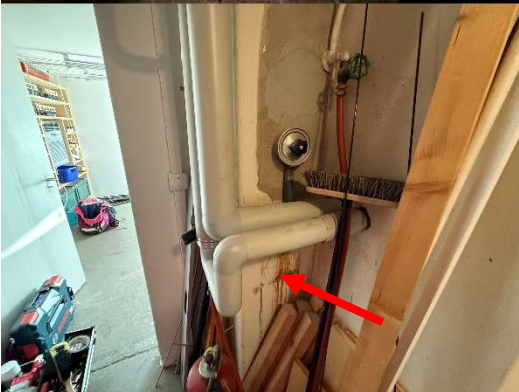
<b>Einstufung D5</b> (PAK + Schwermetall)

Standort / Raum	Über sämtliche Etagen	
	Bauteil / Material	Kamin	
	Verdacht	Verbrennungsrückstände und Ablagerungen im Inneren des Kamins (Russ)	
	Untersuchungsergebnis	<b>Schwermetall- und PAK-haltig gemäss Einstufung Fachmann</b>	
	Art der Sanierung «Gefährdungsstufe»	Das Gesundheitsrisiko ist generell als gering zu betrachten. Es ist in jedem Fall auf staub- und hitzefreie Bearbeitung und den Arbeiten mit angepasster persönlicher Schutzausrüstung zu achten (Staubmaske, Schutzhandschuhe). Generell sollten Arbeiten mit grossen Staubemissionen vermieden werden.	
	Entsorgungsweg	Gemäss kantonalen Vorgaben Deponie Typ E VeVA 17 09 03 S

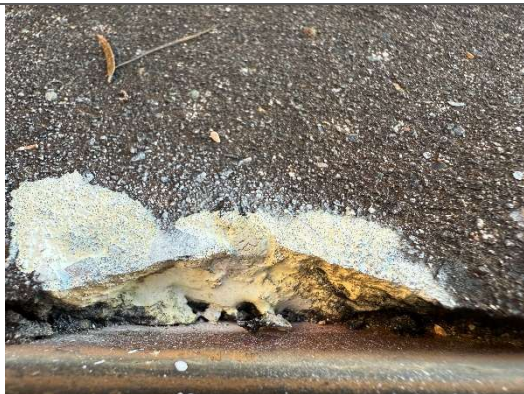
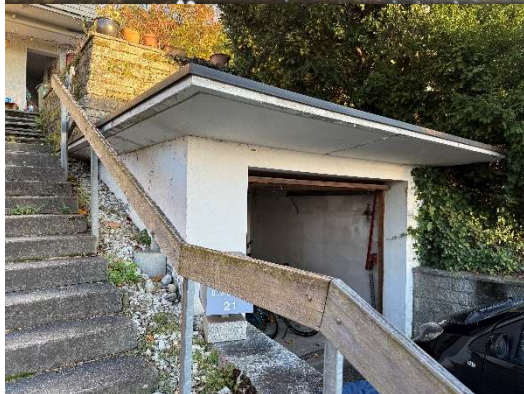
## Einstufung D6 (PAK)

Standort / Raum	Flachdach / Einzelgarage
Bauteil / Material	Gussasphalt
Schadstofftyp	PAK haltiger Ausbauasphalt
Ausmass	Ca. 16.00 m2
Untersuchungs- ergebnis	PAK - Gehalt >1000mg/kg gemäss PAK - Marker
Sanierungsmass- nahmen	Instruierter Handwerker

Gussasphalte und Asphaltfliesen sind getrennt von der restlichen Bausubstanz zu erfassen und gemäss den PAK-Gehalten zu entsorgen (vgl. VVEA). Eine entsprechende Separierung ist erfahrungsgemäss auch aufgrund der Eigenschaften des Materials nötig (i. d. R. nicht geeignet für Betonrecycling), also unter Umständen eine separate Erfassung auch bei tiefen PAK-Gehalten nötig (nicht schadstoffbedingt). Unter Berücksichtigung der obigen Punkte dürfen PAK-haltige Materialien durch instruierte Fachleute entfernt und entsorgt werden. Es wird empfohlen Arbeitshandschuhe, Staubmasken (FFP3) und Einweg-Schutzanzügen zu verwenden. Massnahmen zur Staubreduzierung sind zu beachten. In gewissen Kantonen existieren zusätzliche Vorgaben zur Sanierung von PAK-haltigen Materialien, welche zu beachten sind.

**PAK-Gehalt des Ausbauasphalts > 1'000 mg/kg:** Der Asphalt gilt als Sonderabfall (LVA-Code: 17 03 03 [S], Ausbauasphalt mit einem Gehalt von mehr als 1'000 mg PAK pro kg sowie andere teerhaltige Abfälle und Kohlenteer) und kann bis zum 31.12.2027 in einer Deponie Typ E abgelagert oder thermisch verwertet werden. Nach diesem Zeitpunkt dürfen diese Materialien nicht mehr auf einer Deponie entsorgt werden. Ab diesem Zeitpunkt ist nur noch eine thermische Verwertung durch Verbrennung des Bindemittels mit Kiesrückgewinnung in geeigneten Anlagen vorgesehen.

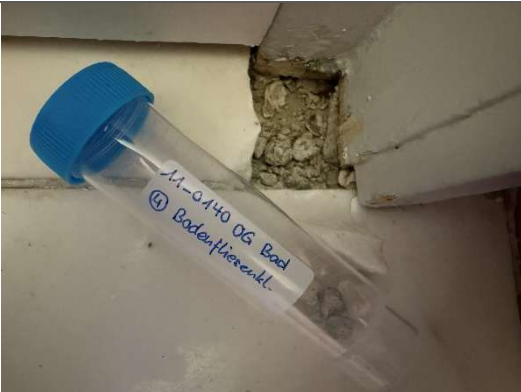
<b>Probe Nr. 4</b>

Standort / Raum	Obergeschoss / Bad	
	Bauteil / Material	Bodenfliesenkleber	
	Verdacht	asbesthaltiges Material	
	Laborergebnis	<b>kein Asbest entdeckt</b>

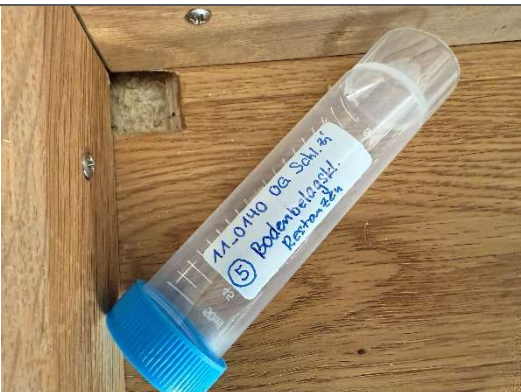
<b>Probe Nr. 5</b>

Standort / Raum	Obergeschoss / Schlafen	
	Bauteil / Material	Bodenbelagskleber «Restanzen»	
	Verdacht	asbesthaltiges Material	
	Laborergebnis	<b>kein Asbest entdeckt</b>

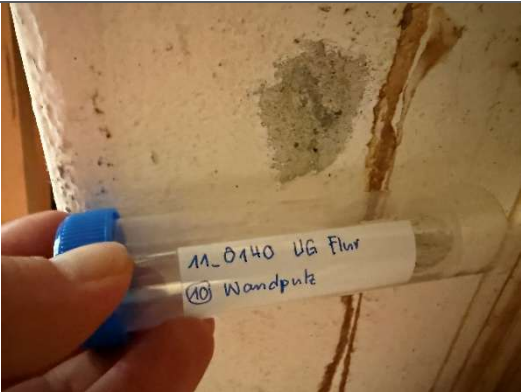
<b>Probe Nr. 10</b>

Standort / Raum	Untergeschoss / Flur	
	Bauteil / Material	Wandputz	
	Verdacht	asbesthaltiges Material	
	Laborergebnis	<b>kein Asbest entdeckt</b>

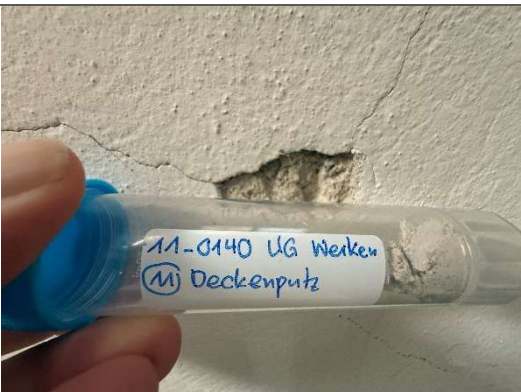
<b>Probe Nr. 11</b>

Standort / Raum	Untergeschoss / Werken	
	Bauteil / Material	Deckenputz	
	Verdacht	asbesthaltiges Material	
	Laborergebnis	<b>kein Asbest entdeckt</b>

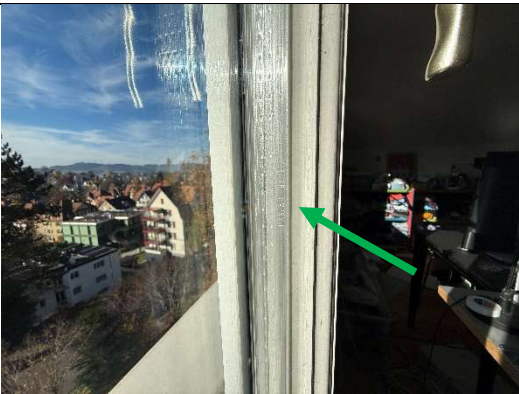
Standort / Raum	EG - DG	
	Bauteil / Material	Holzfenster Baujahr 02/1992

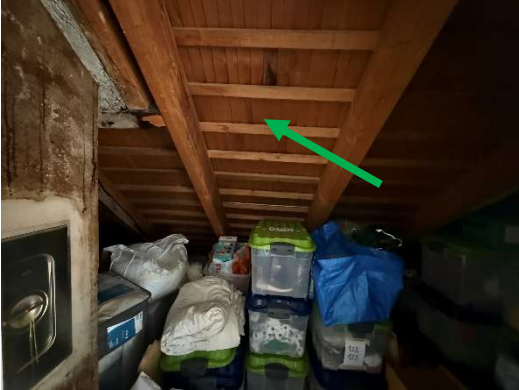
Standort / Raum	Dachgeschoss / Schlupf	
	Bauteil / Material	Holzschindelunterdach

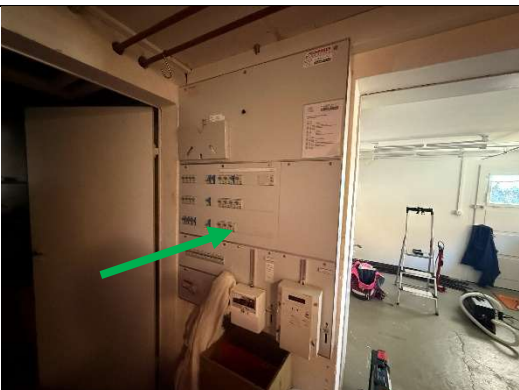
Standort / Raum	Untergeschoss / Diele
	Bauteil / Material	Elektrotafel 2022
