## **Gebäudecheck**

### **Untersuchung vor Bauarbeiten (mit lokaler Begrenzung)**

**Bestandsaufnahme  
schadstoffhaltiger Baumaterialien**

**Objekt:** EFH Goethestrasse 38, 9008 St. Gallen

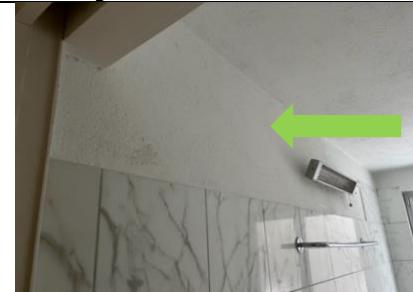
Proben Nr.	2
Etage/Raum/Lage	OG/Bad
Bauteil	Wand
Material	Verputz
Bemerkung	Nicht asbesthaltig

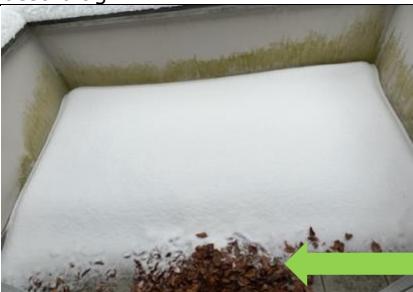
Proben Nr.	3
Etage/Raum/Lage	OG/Balkon
Bauteil	Boden
Material	Fliesenkleber und Fugenmaterial
Bemerkung	Nicht asbesthaltig

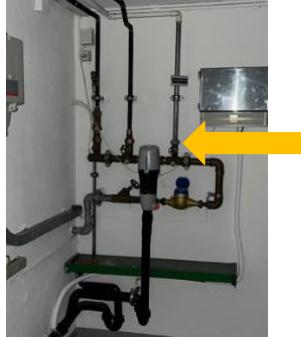
Verdacht Nr. Probe Etage/Raum/Lage Bauteil Material Dinglichkeit Sanierung Entsorgung	1 Einschätzung Diagnostiker UG Dichtungen V.a. asbesthaltige Dichtungen Keine, ohne Veränderung SUVA zugelassene Sanierungsfirma 17 06 05 (s) Deponie E

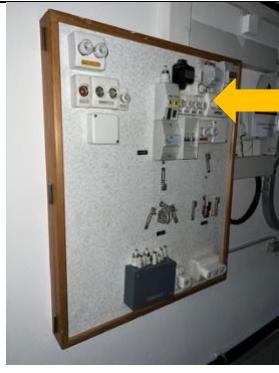
Verdacht Nr. Probe Etage Raum Lage Bauteil Materialbezeichnung	2 Einschätzung Diagnostiker UG Keller Wand Elektrokasten Fest- und schwachgebundener Asbest

Problemstoff	Asbesthaltige Faserzement Platte LAP-Aufbaurahmen
Kein Problemstoff	-
Laboranalyse	-
Einschätzung Diagnostiker	X
Asbest Dringlichkeitseinstufung I-III	III
PCB (Gehalt in mg /kg)	-
CP (Gehalt in mg/ kg)	-
PAK (Gehalt in mg/kg)	-
Schwermetalle	-
Abfallcode	17 06 05
Entsorgungsweg	Deponie E
Sanierung	Instruierter Handwerker der SUVA Ausbildung Asbest absolviert hat
Anmerkungen	Die belasteten und unbelasteten Baustoffe sind fachgerecht gemäss den gültigen Richtlinien VVEA und VeVa zu entsorgen. Es gelten zudem die EKAS 6503 für Asbest und die SUVA Factsheets.

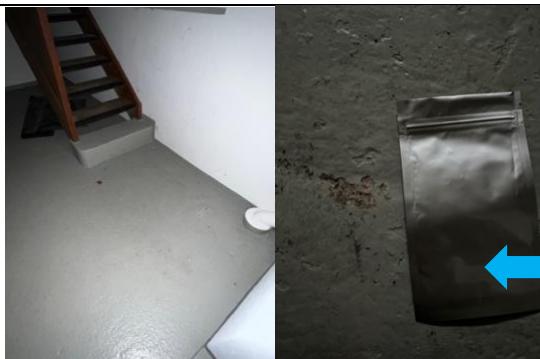
Proben Nr.	10
Etage	UG
Raum	Keller
Bauteil	Boden
Materialbezeichnung	PCB-haltiger Farbanstrich

Problemstoff	X
Kein Problemstoff	-
Laboranalyse	X
Einschätzung Diagnostiker	-
Asbest Dringlichkeitseinstufung I-III	-
PCB (Gehalt in mg /kg)	3056.5 mg/kg Nach internen Berechnungen aufs Bauteil: 3.97 mg/kg
CP (Gehalt in mg/ kg)	-
PAK (Gehalt in mg/kg)	-
Schwermetalle	-
Abfallcode	17 01 07
Entsorgungsweg	Recycling für Zementherstellung
Sanierung	Handwerker
Anmerkungen	Die belasteten und unbelasteten Baustoffe sind fachgerecht gemäss den gültigen Richtlinien VVEA und VeVa zu entsorgen. Es gelten zudem die EKAS 6503 für Asbest und die SUVA Factsheets.

Kundenreferenz :	10 Keller Boden Farbanstrich	
Laborreferenz :	<b>BG</b>	22-12-14-004-PCB
<b>PCB 28</b>	0.3	0.3
<b>PCB 52</b>	0.3	9
<b>PCB 101</b>	0.3	72
<b>PCB 138</b>	0.3	190
<b>PCB 153</b>	0.3	160
<b>PCB 180</b>	0.3	180
<b>Summe der 6 Kongeneren</b>		611.3
<b>Total*</b>		<b>3056.5</b>
<b>Umrechnungsfaktor</b>	5.0	Technisches Gemisch unbekannt oder nicht relevant
