Schadstoffscreening vor Umbau-, Instandhaltungsarbeiten

Objekt Wohnüberbauung
Strasse Brauerstrasse 51 / 53
Lindenstrasse 160 / 162
PLZ Ort 9016 St. Gallen
Projekt-Nr. 250357
Bericht vom 15.04.2025 Version 1.0

Schadstoffscreening vor Umbau- und Instandhaltungsarbeiten

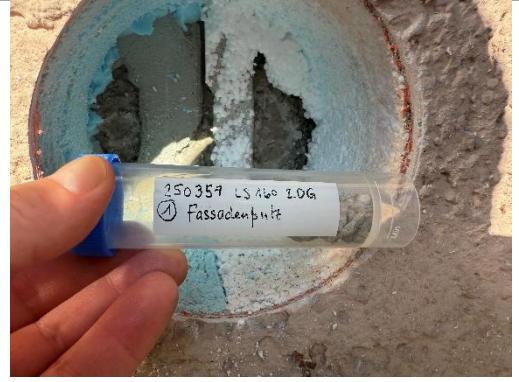
Beschreibung		Probe – Nr. 1
Standort / Raum	Lindenstrasse 160, 2.OG Balkon re	
Bauteil	Fassadenputz Ursprung	
Schadstoff/Material	Verdacht asbesthaltiges Material	
Ergebnis Beprobung	kein Asbest entdeckt

1 / LS 160 2.0G re // Fassadenputz Balkon "Ursprung"
• Kein Asbest nachgewiesen
2 / BS 51 TH // Fliesenkleber Aufbordung
• Kein Asbest nachgewiesen

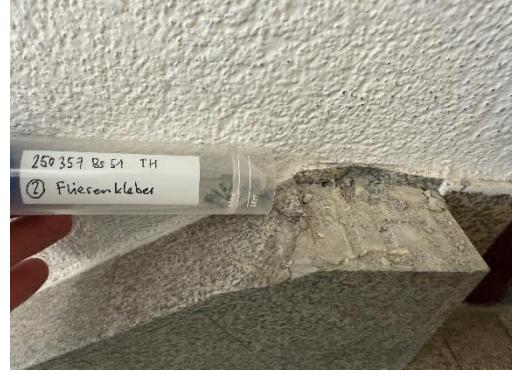
Beschreibung		Probe – Nr. 2
Standort / Raum	Brauerstrasse 51, Treppenhaus	
Bauteil	Fliesenkleber Aufbordung	
Schadstoff/Material	Verdacht asbesthaltiges Material	
Ergebnis Beprobung	kein Asbest entdeckt

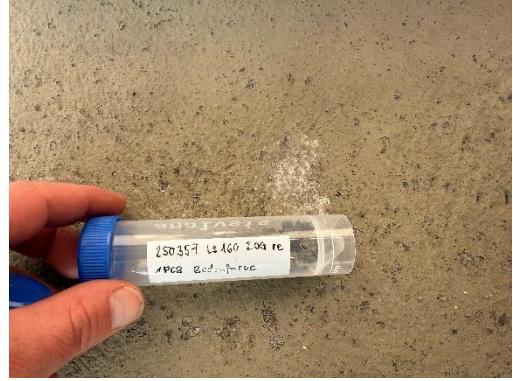
Beschreibung		Probe – PCB Nr. 1
Standort / Raum	Lindenstrasse 160, 2.OG Balkon re	
Bauteil	Bodenfarbe	
Schadstoff/Material	PCB-Gehalt	
Ergebnis Beprobung	<p>Summe 6 PCB</p> <p>Unter Nachweisgrenze</p> <p><1.3mg/kg</p>

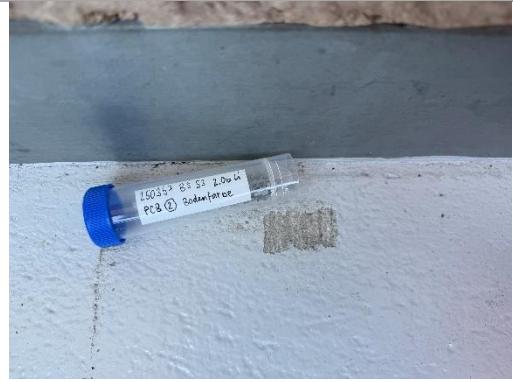
Beschreibung		Probe – PCB Nr. 2
Standort / Raum	Brauerstrasse 53, 2.OG Balkon li	
Bauteil	Bodenfarbe	
Schadstoff/Material	PCB-Gehalt	
Ergebnis Beprobung	<p>Summe 6 PCB (inkl. Faktor 5)</p> <p>Unter Nachweisgrenze</p> <p><1.3mg/kg</p>

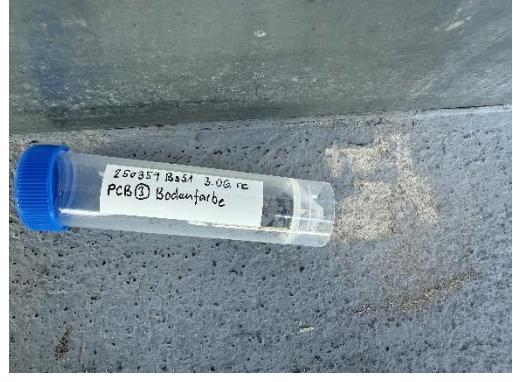
Beschreibung		Probe – PCB Nr. 3
Standort / Raum	Brauerstrasse 51, 3.OG Balkon re	
Bauteil	Bodenfarbe	
Schadstoff/Material	PCB-Gehalt	
Ergebnis Beprobung	<p>Summe 6 PCB (inkl. Faktor 5)</p> <p>Unter Nachweisgrenze</p> <p><1.3mg/kg</p>

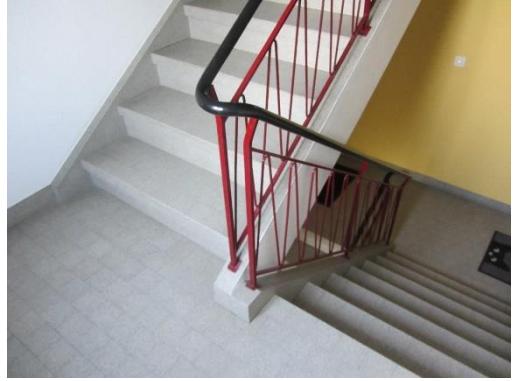
Beschreibung	Verdachtsmoment - VA
Standort / Raum	Brauerstrasse 51 /53 Lindenstrasse 160 / 162
Bauteil	Treppengeländer
Schadstoff / Material	Verdacht PCB-, und schwermetallhaltiger Anstriche
Ergebnis Beprobung	PCB haltig gemäss Einstufung Fachmann
Art der Sanierung	<p>PCB in Anstrichen und Beschichtungen auf metallischem Untergrund müssen vor einer Entsorgung des Metallbauteils nicht entfernt werden, solange der rechnerische PCB-Gehalt unter 2 g pro Tonne Stahl liegt (Vollzugshilfe Bauabfälle). Das entsprechende Material kann in einem solchen Fall ohne PCB-Analyse via Schrotthandel im Stahlwerk entsorgt werden. Kleinere Bauteile wie einzelne Stahlträger, Radiatoren, Heizöltank etc. können ohne Entschichtung der Farbanstriche ins Metallrecycling abgegeben werden.</p> <p>Übersteigt der PCB-Gehalt rechnerisch jedoch 2 g pro Tonne Stahl und liegt im Anstrich selbst >50 mg/kg, so hat die Entfernung der Anstriche gemäss obigen Vorgaben zu erfolgen. Eine entsprechende Untersuchung vor der Entsorgung ist jedoch nur für grössere Bauteile zwingend vorgegeben. Gleicher gilt, wenn Anstriche mit PCB-Gehalten >50 mg/kg im Rahmen eines Umbaus / einer Instandstellung bearbeitet werden sollen (auch wenn diese hochgerechnet unter 2 g pro Tonne Stahl liegen).</p>

Beschreibung		Verdachtsmoment - VB
Standort / Raum	Brauerstrasse 51 /53 Lindenstrasse 160 / 162	
Bauteil	Treppengeländer	
Schadstoff / Material	Verdacht PCB-, und schwermetallhaltiger Anstriche	
Ergebnis Beprobung	Schwermetallhaltig gemäss Einstufung Fachmann	
Art der Sanierung	Beschichtungen auf Metallen Schwermetallgehalte auf metallischen Bauteilen im Gebäudeinnern (z.B. Stahlträger) müssen im Hinblick auf eine Entsorgung im Stahlwerk nicht auf Schwermetalle untersucht werden. Im Falle eines geplanten Oberflächenabtrags von Beschichtungen auf metallischen Bauteilen / Anlagen im Freien sind diese gemäss dem jeweiligen kantonalen Meldeformular bzgl. Korrosionsschutzarbeiten an Objekten im Freien und den Empfehlungen des Cercl'Air [4] zu untersuchen.

Sollte das Treppenhausgeländer vor Ort bearbeitet resp. geschliffen werden so muss die Farbe auf PCB und Schwertmetall untersucht werden.
