Schadstoff-Gebäudecheck vor Rückbau

Objekt MFH Altmannstrasse 17

Projekt-Nr. 230958

Bericht vom 25.04.2024 Version 1.0

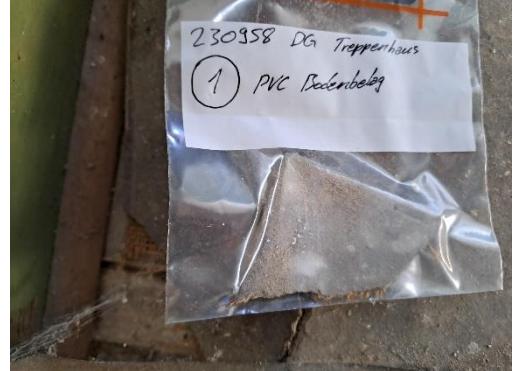
Beschreibung		Probe – Nr. 1
Standort / Raum	DG Treppenhaus	
Bauteil	PVC Boden	
Schadstoff/Material	Verdacht asbesthaltiges Material	
Ergebnis Beprobung	kein Asbest entdeckt

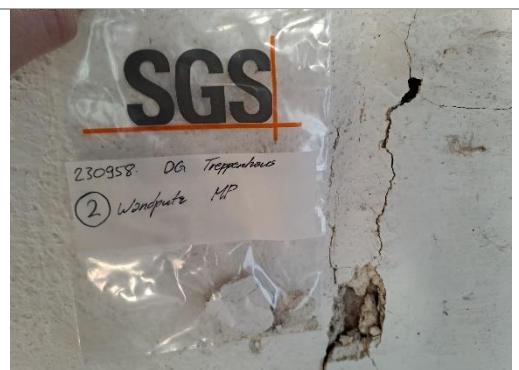
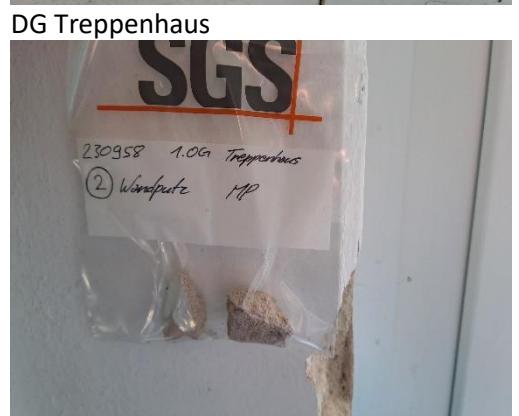
Beschreibung		Probe – Nr. 2 «Mischprobe(2)»
Standort / Raum	EG – DG Treppenhaus	
Bauteil	Wandputz	
Schadstoff/Material	Verdacht asbesthaltiges Material	
Ergebnis Beprobung	kein Asbest entdeckt

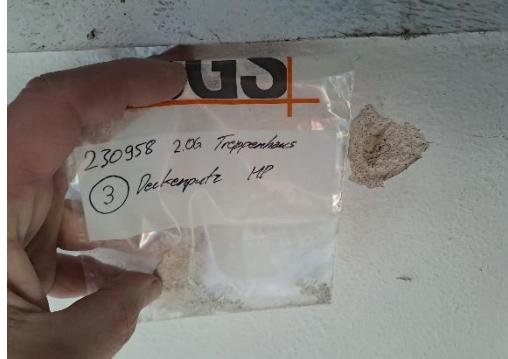
<p>230958 2.OG Treppenhaus (3) Deckenputz MP</p>

Beschreibung		Probe – Nr. 3 «Mischprobe(2)»
Standort / Raum	EG – OG Treppenhaus	
Bauteil	Deckenputz	
Schadstoff/Material	Verdacht asbesthaltiges Material	
Ergebnis Beprobung	kein Asbest entdeckt

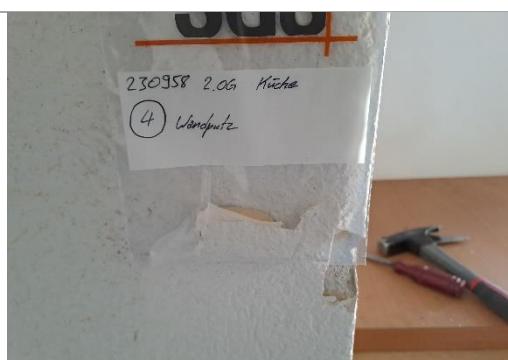
<p>230958 2.OG Küche (4) Wandputz</p>

Beschreibung		Probe – Nr. 4
Standort / Raum	2.OG Whg Küche	
Bauteil	Wandputz	
Schadstoff/Material	Verdacht asbesthaltiges Material	
Ergebnis Beprobung	kein Asbest entdeckt

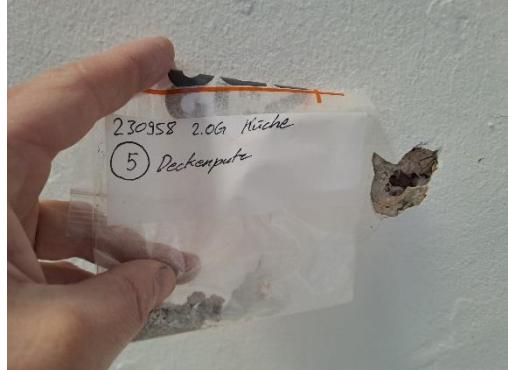
Beschreibung		Probe – Nr. 5
Standort / Raum	2.OG Whg Küche	
Bauteil	Deckenputz	
Schadstoff/Material	Verdacht asbesthaltiges Material	
Ergebnis Beprobung	kein Asbest entdeckt

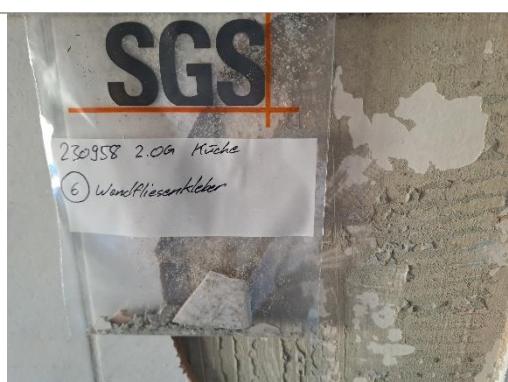
Beschreibung		Probe – Nr. 6
Standort / Raum	2.OG Whg Küche	
Bauteil	Wandfliesenkleber	
Schadstoff/Material	Verdacht asbesthaltiges Material	
Ergebnis Beprobung	kein Asbest entdeckt

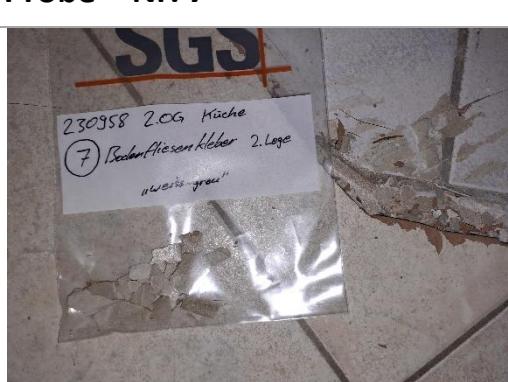
Beschreibung		Probe – Nr. 7
Standort / Raum	2.OG Whg Küche	
Bauteil	Bodenfliesenkleber 2. Lage „weiss-grau“	
Schadstoff/Material	Verdacht asbesthaltiges Material	
Ergebnis Beprobung	kein Asbest entdeckt

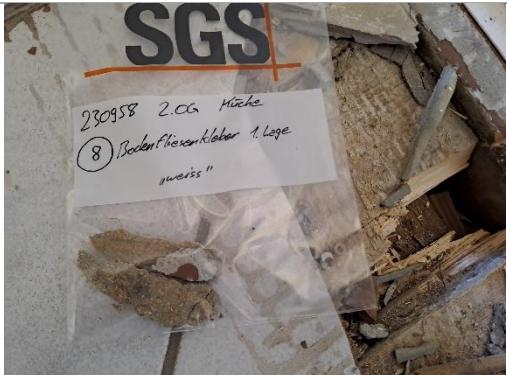
Beschreibung		Probe – Nr. 8
Standort / Raum	2.OG Whg Küche	
Bauteil	Bodenfliesenkleber 1. Lage „weiss“	
Schadstoff/Material	Verdacht asbesthaltiges Material	
Ergebnis Beprobung	kein Asbest entdeckt

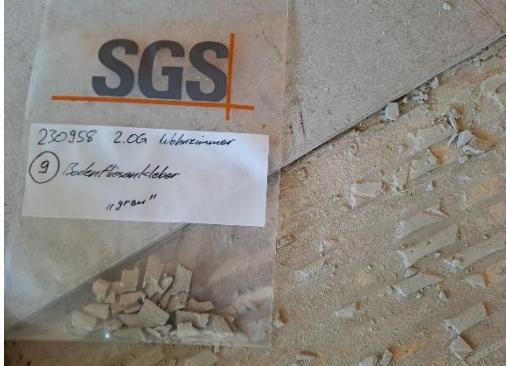
Beschreibung		Probe – Nr. 9
Standort / Raum	2.OG Whg Wohnzimmer	
Bauteil	Bodenfliesenkleber „grau“	
Schadstoff/Material	Verdacht asbesthaltiges Material	
Ergebnis Beprobung	kein Asbest entdeckt

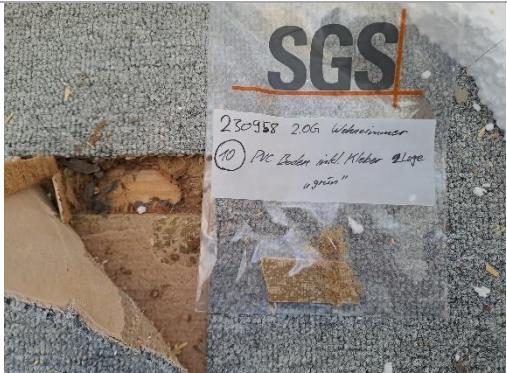
Beschreibung		Probe – Nr. 10
Standort / Raum	2.OG Whg Wohnzimmer	
Bauteil	Bodenfliesenkleber 2. Lage „grün“	
Schadstoff/Material	Verdacht asbesthaltiges Material	
Ergebnis Beprobung	kein Asbest entdeckt

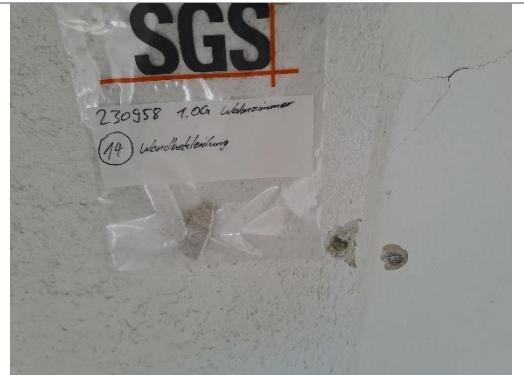
Beschreibung		Probe – Nr. 14
Standort / Raum	1. OG Whg Wohnzimmer	
Bauteil	Wandbekleidung	
Schadstoff/Material	Verdacht asbesthaltiges Material	
Ergebnis Beprobung	kein Asbest entdeckt

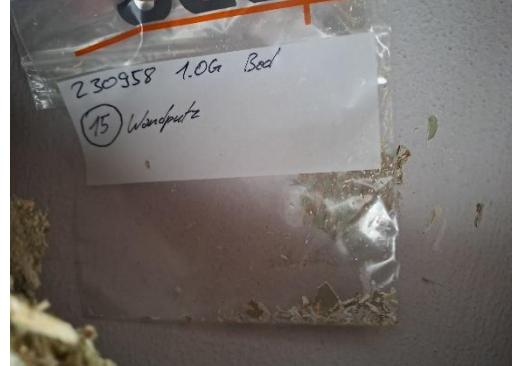
Beschreibung		Probe – Nr. 15
Standort / Raum	1. OG Whg Bad	
Bauteil	Wandputz	
Schadstoff/Material	Verdacht asbesthaltiges Material	
Ergebnis Beprobung	kein Asbest entdeckt

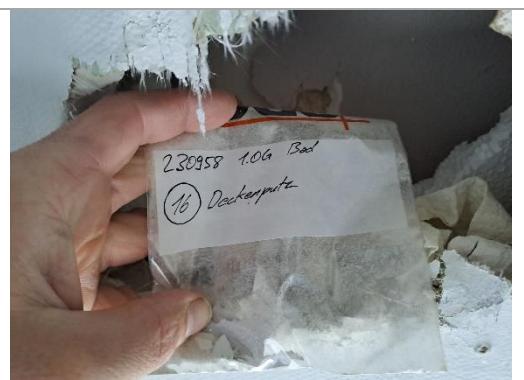
Beschreibung		Probe – Nr. 16
Standort / Raum	1. OG Whg Bad	
Bauteil	Deckenputz	
Schadstoff/Material	Verdacht asbesthaltiges Material	
Ergebnis Beprobung	kein Asbest entdeckt

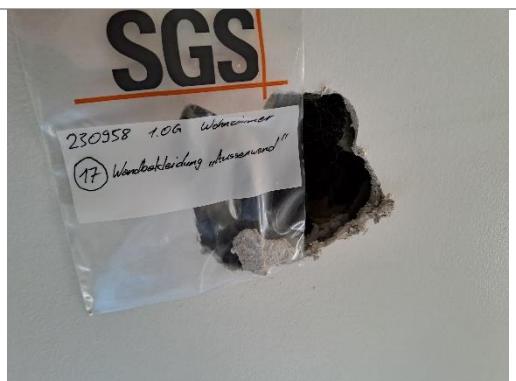
Beschreibung		Probe – Nr. 17
Standort / Raum	1. OG Whg Wohnzimmer	
Bauteil	Wandbekleidung	
Schadstoff/Material	Verdacht asbesthaltiges Material	
Ergebnis Beprobung	kein Asbest entdeckt

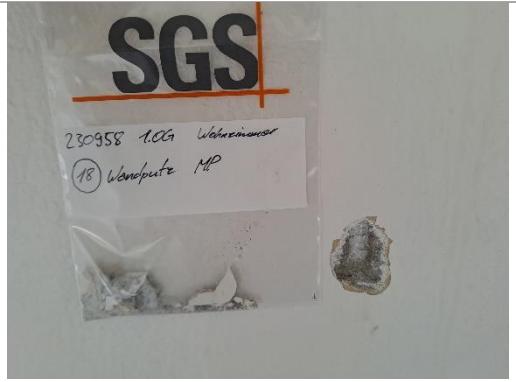
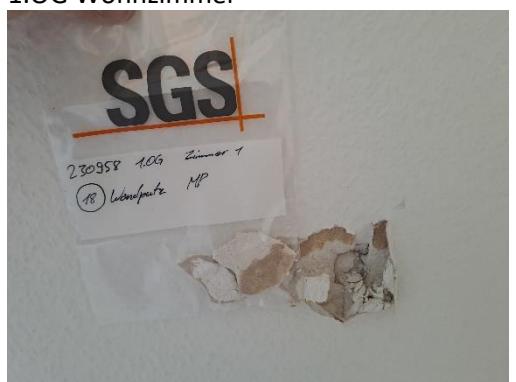
1. OG Wohnzimmer 1. OG Zimmer 1

Beschreibung		Probe – Nr. 18 «Mischprobe(2)»
Standort / Raum	1. OG Zimmer	
Bauteil	Wandputz	
Schadstoff/Material	Verdacht asbesthaltiges Material	
Ergebnis Beprobung	kein Asbest entdeckt

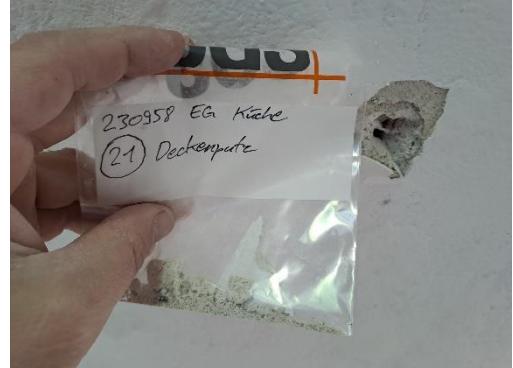
Beschreibung		Probe – Nr. 21
Standort / Raum	EG Whg Küche	
Bauteil	Deckenputz	
Schadstoff/Material	Verdacht asbesthaltiges Material	
Ergebnis Beprobung	kein Asbest entdeckt

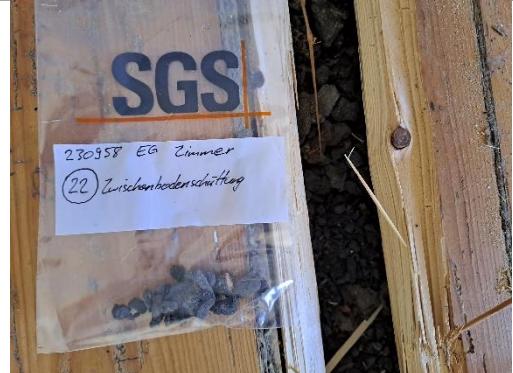
Beschreibung		Probe – Nr. 22
Standort / Raum	EG Whg Zimmer	
Bauteil	Zwischenbodenschüttung	
Schadstoff/Material	Verdacht asbesthaltiges Material	
Ergebnis Beprobung	kein Asbest entdeckt

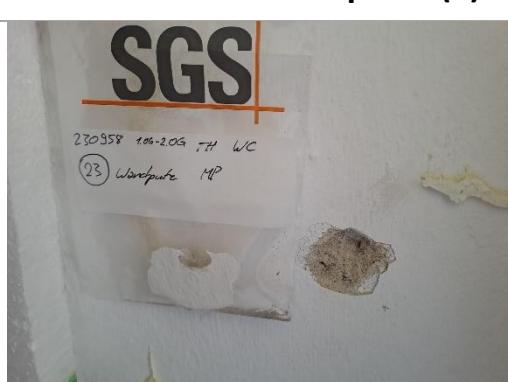
<p>230958 1.0G-2.0G TH WC 23 Wandputz MP</p> <p>1.0G – 2.0G TH WC</p>

Beschreibung		Probe – Nr. 23 «Mischprobe(2)»
Standort / Raum	UG – OG Treppenhaus WC	
Bauteil	Wandputz	
Schadstoff/Material	Verdacht asbesthaltiges Material	
Ergebnis Beprobung	kein Asbest entdeckt

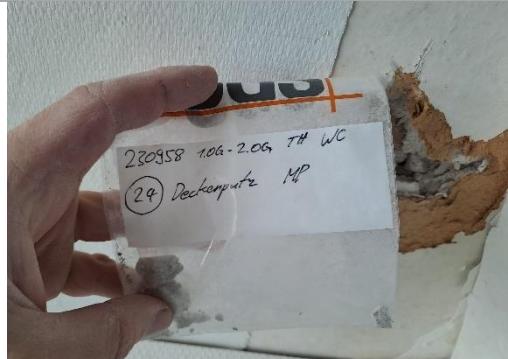
<p>1.0G – 2.0G TH WC</p>

Beschreibung		Probe – Nr. 24 «Mischprobe(2)»
Standort / Raum	UG – OG Treppenhaus WC	
Bauteil	Deckenputz	
Schadstoff/Material	Verdacht asbesthaltiges Material	
Ergebnis Beprobung	kein Asbest entdeckt

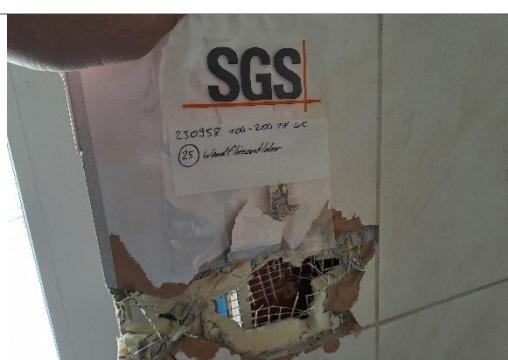
<p>SGS</p> <p>230958 1.0G – 2.0G TH WC 25 Wandfliesenkleber</p>

Beschreibung		Probe – Nr. 25
Standort / Raum	1.0G – 2. OG Treppenhaus WC	
Bauteil	Wandfliesenkleber	
Schadstoff/Material	Verdacht asbesthaltiges Material	
Ergebnis Beprobung	kein Asbest entdeckt

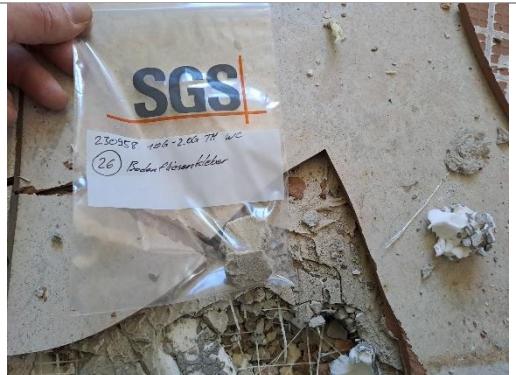
Beschreibung		Probe – Nr. 26
Standort / Raum	1. OG – 2. OG Treppenhaus WC	
Bauteil	Bodenfliesenkleber	
Schadstoff/Material	Verdacht asbesthaltiges Material	
Ergebnis Beprobung	kein Asbest entdeckt

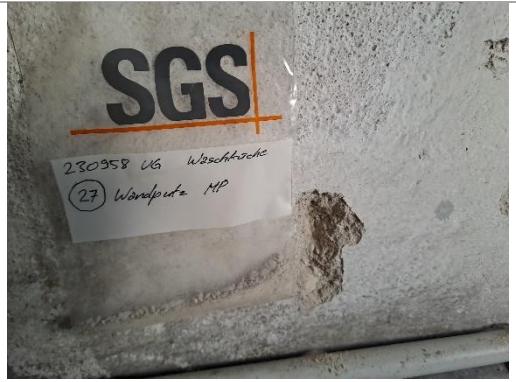
UG Waschküche

Beschreibung		Probe – Nr. 27 «Mischprobe(2)»
Standort / Raum	UG	
Bauteil	Wandputz	
Schadstoff/Material	Verdacht asbesthaltiges Material	
Ergebnis Beprobung	kein Asbest entdeckt

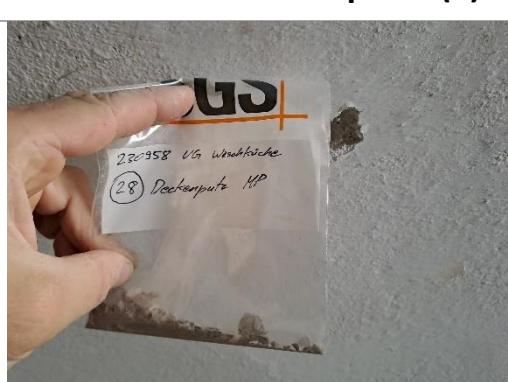
<p>UG Waschküche</p>

Beschreibung		Probe – Nr. 28 «Mischprobe(2)»
Standort / Raum	UG	
Bauteil	Deckenputz	
Schadstoff/Material	Verdacht asbesthaltiges Material	
Ergebnis Beprobung	kein Asbest entdeckt

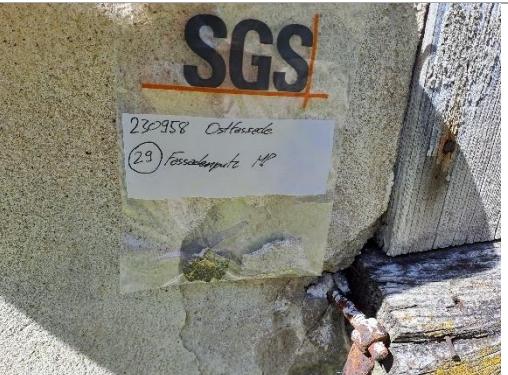
Ostfassade

Beschreibung		Probe – Nr. 29 «Mischprobe(3)»
Standort / Raum	Aussenbereich	
Bauteil	Fassadenputz	
Schadstoff/Material	Verdacht asbesthaltiges Material	
Ergebnis Beprobung	kein Asbest entdeckt

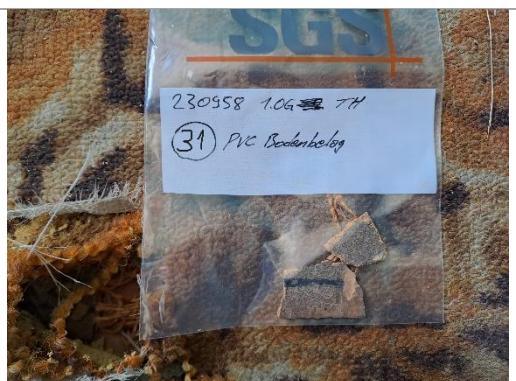
Beschreibung		Probe – Nr. 31
Standort / Raum	1. OG Treppenhaus	
Bauteil	PVC Bodenbelag	
Schadstoff/Material	Verdacht asbesthaltiges Material	
Ergebnis Beprobung	kein Asbest entdeckt

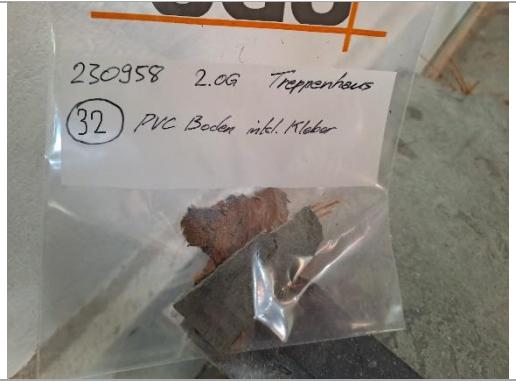
Beschreibung		Probe – Nr. 32
Standort / Raum	2. OG Treppenhaus	
Bauteil	PVC Bodenbelag inkl. Kleber	
Schadstoff/Material	Verdacht asbesthaltiges Material	
Ergebnis Beprobung	kein Asbest entdeckt

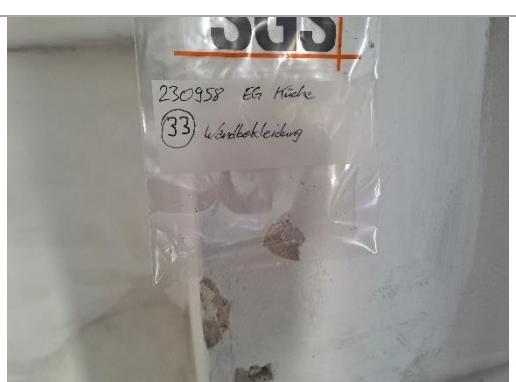
Beschreibung		Probe – Nr. 33
Standort / Raum	EG Küche	
Bauteil	Wandbekleidung	
Schadstoff/Material	Verdacht asbesthaltiges Material	
Ergebnis Beprobung	kein Asbest entdeckt

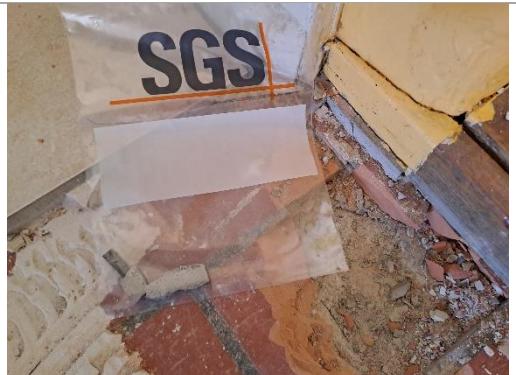
Beschreibung		Probe – Nr. 34
Standort / Raum	1.OG Küche	
Bauteil	Fugenmörtel Fliesen „rot“	
Schadstoff/Material	Verdacht asbesthaltiges Material	
Ergebnis Beprobung	kein Asbest entdeckt

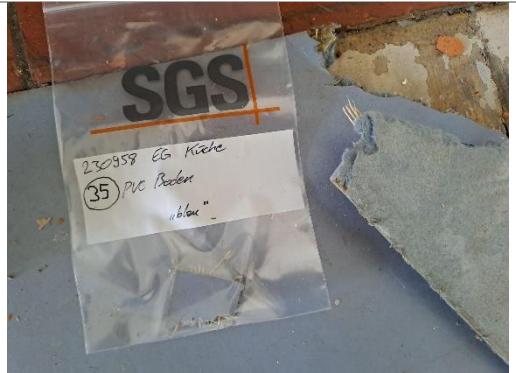
Beschreibung		Probe – Nr. 35
Standort / Raum	EG Küche	
Bauteil	PVC Bodenbelag	
Schadstoff/Material	Verdacht asbesthaltiges Material	
Ergebnis Beprobung	kein Asbest entdeckt

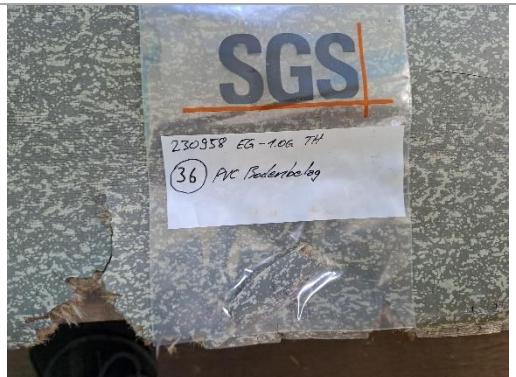
Beschreibung		Probe – Nr. 36
Standort / Raum	EG – 1.OG Treppenhaus	
Bauteil	PVC Bodenbelag	
Schadstoff/Material	Verdacht asbesthaltiges Material	
Ergebnis Beprobung	kein Asbest entdeckt

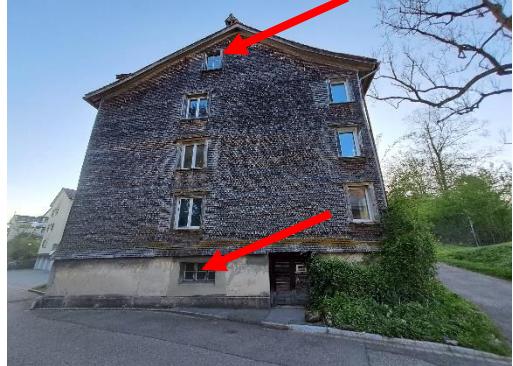
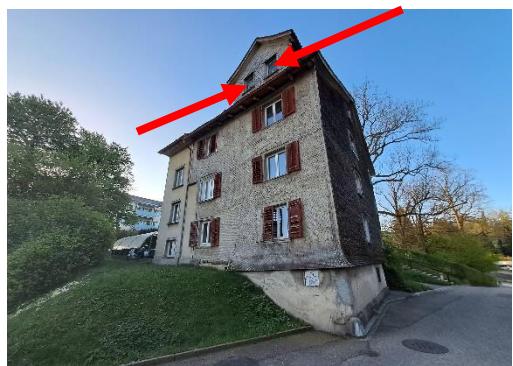
Beschreibung		Einstufung - C
Standort / Raum	Fenster Sockelgeschoss und DG	
Bauteil	Fensterkitt Verglasung	
Ergebnis Beprobung	asbesthaltig gemäss Einstufung Fachmann	
Sanierungsdringlichkeit	Stufe III	
Art der Sanierung «Gefährdungsstufe»	Fenster bei Rückbauarbeiten im Freien ausgläsen Instruierte Handwerker SUVA Factsheet 33043	
Entsorgung	Fensterkitt Deponie Typ E VeVA 17 06 05 S Fensterrahmen mit Anhaftung von Problemholz KVA, VeVA 17 02 98 S

<p>Info: es handelt sich um die Fenster älteren Datum</p>

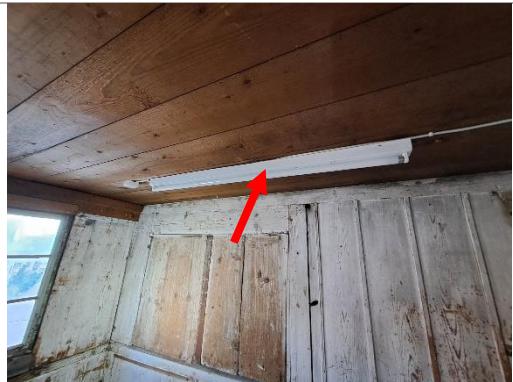
Beschreibung		Verdachtsmoment - VA
Standort / Raum	DG Zimmer	
Bauteil	Deckenleuchten (welche vor 1987 in Verkehr gebracht wurden)	
Schadstoff/Material	Verdacht PCB in Schaltgeräten FL-Leuchte	
Ergebnis Beprobung	PCB-haltig gemäss Einstufung Fachmann Verdacht auf Asbest bei Montage auf brennbarem Untergrund

Entsorgung	<i>Vorschaltgeräte können PCB enthalten. Entsorgung in Elektroschrott, nicht öffnen ansonsten Vorschaltgeräte gemäss Liste prüfen www.chemsuisse.ch/files/97/DE-PCB-Hilfsmittel/80/Verzeichnis.pdf</i>

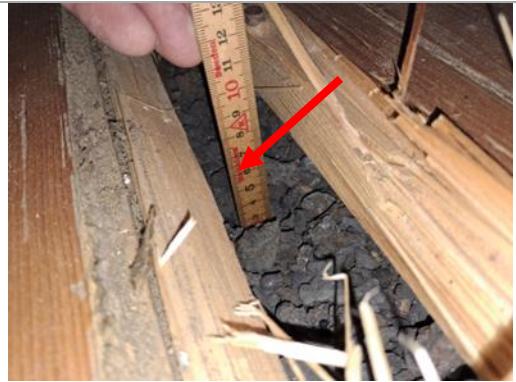
Beschreibung		Verdachtsmoment - VB
Standort / Raum	Decke über Dachgeschoss	
Bauteil	Zwischenbodenschüttung „Schlacke“	
Ergebnis Beprobung	Schwermetall- und PAK-haltig, organisch gebundene Kohlenstoffe gemäss Einstufung Fachmann

Art der Sanierung «Gefährdungsstufe»	Schlacken in Hohlböden können mittels Saugbagger entfernt werden. Werden die Schlacken von Hand entfernt, sind geeignete Massnahmen zur Staubminimierung zu treffen. Es wird empfohlen Arbeitshandschuhe, Staubmasken (FFP3) und Einweg-Schutanzügen zu verwenden.	Info: Auf eine Analyse (PAK, SM, TOC400) wurde in Folge Bagatellgrenze von 5.00m³ gemäss VVEA-Volzugshilfe Bauabfälle verzichtet.
Entsorgung	Schlacken mit einem Ausmass <5 m³ sind ohne Laboranalyse mit vorgängiger Absprache in einer KVA zu entsorgen.	
Ausmass	< 5.00m³

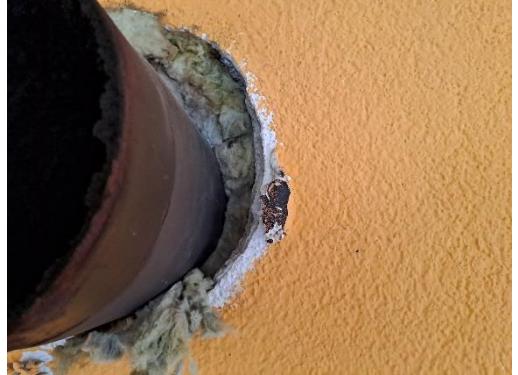
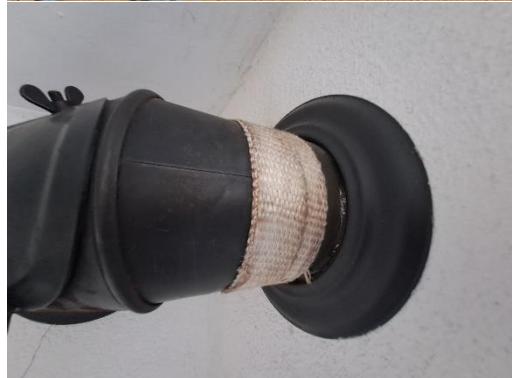
Beschreibung		Kein Verdacht
Standort / Raum	Rauchrohreinführung Kachelofen

Bauteil	Kein Asbestkarton um das Rohr. Gewebe um das Rohr ist zu neu.

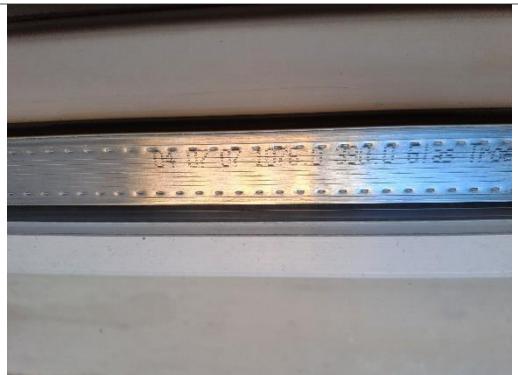
Beschreibung		Kein Verdacht
Standort / Raum	EG, 1.OG und 2.OG

Bauteil	Fenster aus dem Jahr 2007, kein Asbestkit.

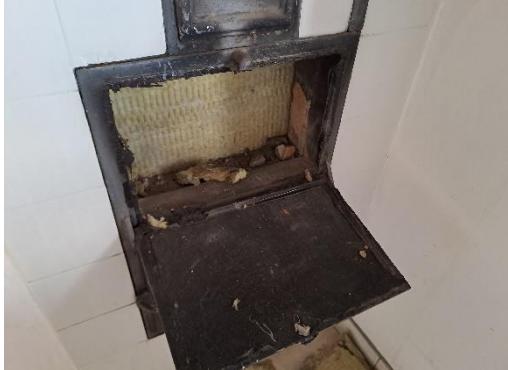
Beschreibung		Kein Verdacht
Standort / Raum	1.OG Küche	
Bauteil	Keine Schnüre in den Feuerungsöffnungen und klappen.
