**Kolumbanstrasse 17 und 17a**  
**Gebäude Assek. Nrn. F3121, F3522 & F6382**

**Schadstoffuntersuchung  
vor Bauarbeiten**

**Grundstück Nr. F2686  
Grundbuch St. Gallen**

18. Dezember 2025

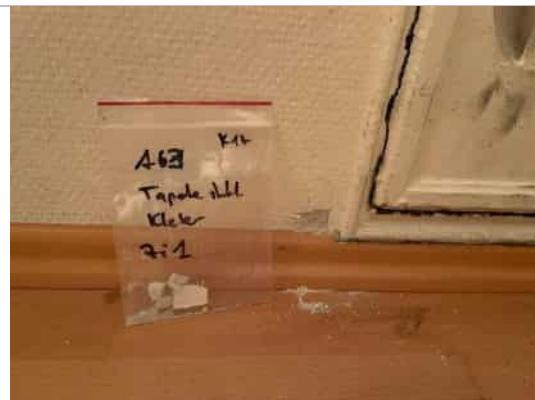
Probenbezeichnung: (A61 & 62 & A63) Sammelanalyse A63 Einzelanalyse
Gebäude, Stockwerk / Raum / Lage: 17a, 1. OG, Wohnung E.Tanner, Wohn- und Schlafzimmer
<b>Material: Tapete mit Putz- und Mörtelrückständen</b>
Schadstoff: Asbest
Beurteilung:
<b>schadstoffhaltig (Chrysotil 0.1-1%), fest gebunden</b>
Quelle: Labor
Ausmass: ca. 90 m <sup>2</sup>
Sanierungsdringlichkeit: Dringlichkeitsstufe 3, Sanierung vor baulichem Eingriff
Bemerkung: Die Einzelanalyse ergab, dass einzig die Probe A63 asbesthaltig ist. Die Proben A61 u. A62 sind asbestfrei

Bei Arbeiten an asbesthaltigen Putzen und Spachtelmassen können grosse Mengen an Asbestfasern unkontrolliert freigesetzt werden. Unter gewissen Bedingungen erlaubt die SUVA einen Rückbau mit dem Bagger (SUVA-Publikation 88288, Bewilligungspflichtig). Im Allgemeinen muss eine mechanische Bearbeitung (Entfernen, Anschleifen) durch einen SUVA-anerkannten Asbestsanierer gemäss EKAS-Richtlinie Nr. 6503 ausgeführt werden (roter Bereich). Für Flächen bis 5 m<sup>2</sup> kann eine Sanierung gemäss dem SUVA-Factsheet 33077 durchgeführt werden.

Entsorgung		
Abfalltyp	VEVA-Nr. 17 06 05 S	VEVA-Begleitscheinpflicht
Verpackung	Reissfest und staubdicht	Doppelt verpackt
Entsorgung	Deponie Typ E

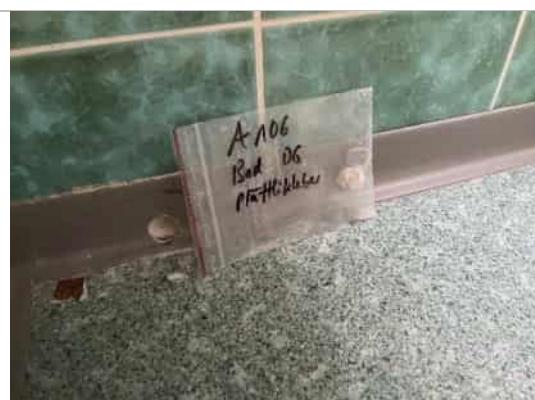
Probenbezeichnung: A106  
 Gebäude, Stockwerk / Raum / Lage:  
 17, DG., Bad, Wand  
**Material: Fliesenkleber Wand**  
 Schadstoff: Asbest  
 Beurteilung:  
**schadstoffhaltig (Chrysotil 1-1%), fest gebunden**  
 Quelle: Labor  
 Ausmass: ca. 6.5m<sup>2</sup>  
 Sanierungsdringlichkeit:  
 Dringlichkeitsstufe 3, Sanierung vor baulichem Eingriff  
 Bemerkung:

Die Entfernung von Wand-, Sockel- und Bodenplatten mit asbesthaltigem Kleber muss durch einen SUVA-anerkannten Asbestsanierer gemäss EKAS-Richtlinie Nr. 6503 ausgeführt werden (roter Bereich). Für Flächen bis 5 m<sup>2</sup> kann eine Sanierung gemäss dem SUVA-Factsheet 33077 durchgeführt werden.

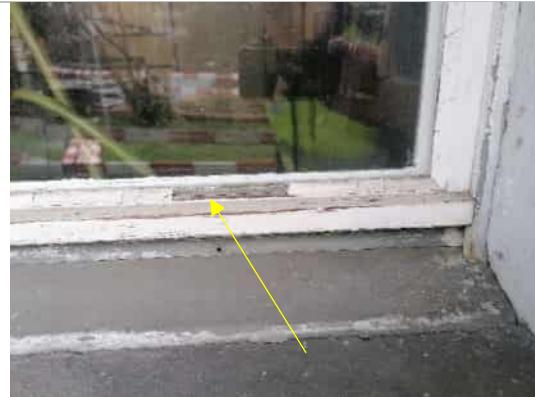
Probenbezeichnung: A5  
 Gebäude, Stockwerk / Raum / Lage:  
 17a, EG, Fester Südseite  
**Material: Fensterkitt aussen**  
 Schadstoff: Asbest  
 Beurteilung:  
**schadstoffhaltig (Chrysotil 1-1%), fest gebunden**  
 Quelle: Labor  
 Ausmass: unbekannt  
 Sanierungsdringlichkeit:  
 Dringlichkeitsstufe 3, Sanierung vor baulichem Eingriff  
 Bemerkung:

- **"Fenster ausbauen, ohne Beschädigung des Kits: Keine Schutzmassnahmen notwendig"**
- **Einzelne Fenster bearbeiten (manuell):** z.B. mit Stechbeitel oder wärmebasierendem Verfahren, im Freien, Staubsauger mit H-Filter, Handschuhe, Atemschutzmaske FFP3 (Factsheet 33040 und 33041)
- **Fensterkitt / Anschlagkitt bearbeiten (mechanisch):** Müssen Kitte mit mechanischen Geräten (z.B. Schleifmaschinen) bearbeitet werden, so muss eine von der SUVA-anerkannte und auf Sanierungsarbeiten spezialisierte Firma mit den Arbeiten betraut werden (Factsheet 33042).
- **Fenster im Freien ausglasen:** Atemschutzmaske FFP3, Schutanzug, Schutzbrille, Arbeit mit Hammer in Mulde (Factsheet 33043)
- **Anschlagkitt entfernen (manuell):** Staubsauger mit H-Filter, Handschuhe, Atemschutzmaske FFP3, abgegrenzter Bereich (Factsheet 33044)"

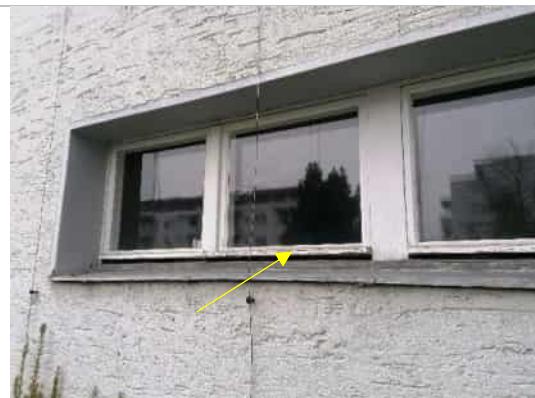
Probenbezeichnung: E1  
 Gebäude, Stockwerk / Raum / Lage:  
 17a, EG, Fenster Südseite  
**Material: Fensterkitt**  
 Schadstoff: Asbest  
 Beurteilung:  
**Schadstoffhaltig, fest gebunden**  
 Quelle: Einstufung durch Gutachter  
 Ausmass: ca. 6 Stück  
 Sanierungsdringlichkeit:  
 Dringlichkeitsstufe 3, Sanierung vor baulichem Eingriff  
 Bemerkung:

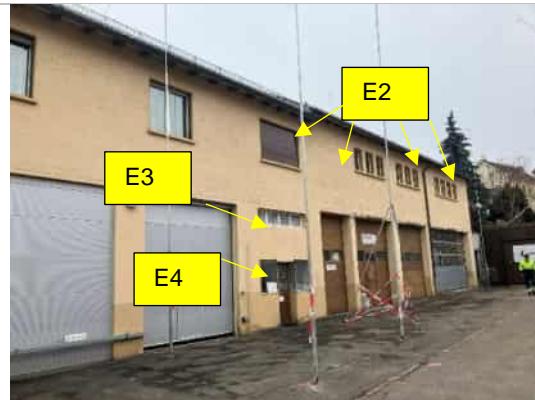
Probenbezeichnung: E2, E3, E4
Gebäude, Stockwerk / Raum / Lage: 17a, EG und Teile OG, Nordwestseite, Türe und Fenster
<b>Material: Fensterkitt</b>
Schadstoff: Asbest
Beurteilung:
<b>Schadstoffhaltig, fest gebunden</b>
Quelle: <b>Einstufung durch Gutachter</b>
Ausmass: 5 Stück
Sanierungsdringlichkeit:
Dringlichkeitsstufe 3, Sanierung vor baulichem Eingriff
Bemerkung:

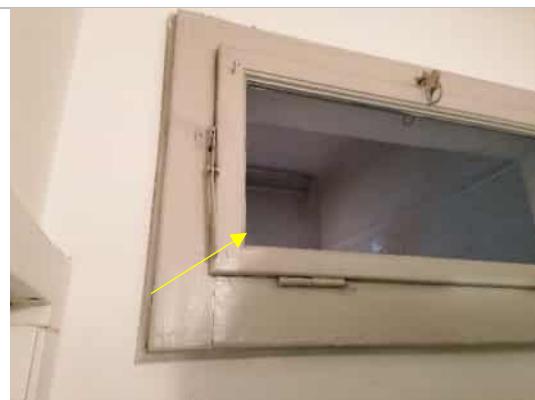
Probenbezeichnung: E5
Gebäude, Stockwerk / Raum / Lage: 17a, EG, Werkstatt, Fenster innen zu Treppenhaus Wohnteil
<b>Material: Fensterkitt</b>
Schadstoff: Asbest
Beurteilung:
<b>Schadstoffhaltig, fest gebunden</b>
Quelle: <b>Einstufung durch Gutachter</b>
Ausmass: 1 Stück
Sanierungsdringlichkeit:
Dringlichkeitsstufe 3, Sanierung vor baulichem Eingriff
Bemerkung:

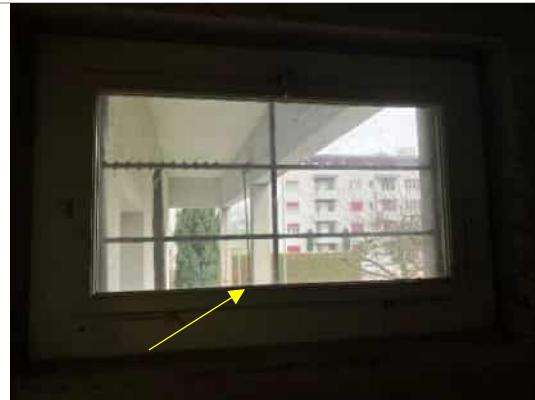
Probenbezeichnung: E7
Gebäude, Stockwerk / Raum / Lage: 17a, EG, Werkstatt, Ostfenster
<b>Material: Fensterkitt</b>
Schadstoff: Asbest
Beurteilung:
<b>Schadstoffhaltig, fest gebunden</b>
Quelle: <b>Einstufung durch Gutachter</b>
Ausmass: 1 Stück
Sanierungsdringlichkeit:
Dringlichkeitsstufe 3, Sanierung vor baulichem Eingriff
Bemerkung:

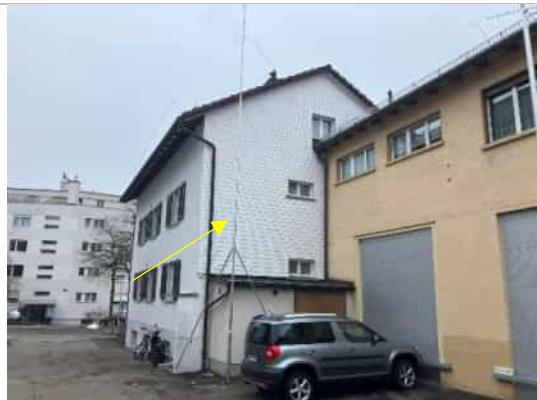
Probenbezeichnung: E9
Gebäude, Stockwerk / Raum / Lage: 17, Aussenwand, West
<b>Material: Faserzementschindeln</b>
Schadstoff: Asbest
Beurteilung:
<b>Schadstoffhaltig, fest gebunden</b>
Quelle: Einstufung durch Gutachter
Ausmass: ca. 20 m <sup>2</sup>
Sanierungsdringlichkeit:
Dringlichkeitsstufe 3, Sanierung vor baulichem Eingriff
Bemerkung:

- *"Im Freien: Schutzmassnahmen gemäss Suva-Factsheet 33031. Durch instruierten Baufachmann möglich.*
- *Im Untergrund: Schutzmassnahmen gemäss Suva-Merkblatt 84060. Durch instruierten Baufachmann möglich.*
- *Im Innern (Rohre, Kanäle, Platten etc.):*

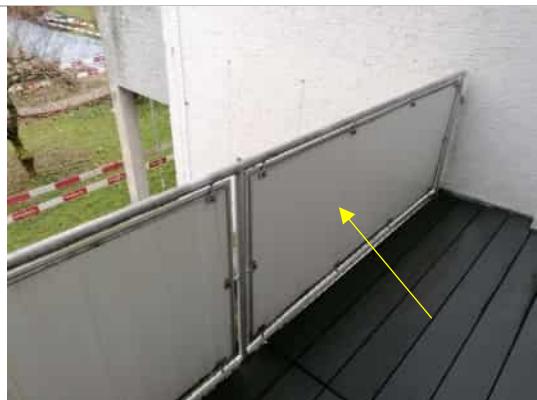
Probenbezeichnung: E10
Gebäude, Stockwerk / Raum / Lage: 17, 1. OG, Balkon, Brüstung
<b>Material: Faserzementplatte</b>
Schadstoff: Asbest
Beurteilung:
<b>Schadstoffhaltig, fest gebunden</b>
Quelle: Einstufung durch Gutachter
Ausmass: ca. 8 m <sup>2</sup>
Sanierungsdringlichkeit:
Dringlichkeitsstufe 3, Sanierung vor baulichem Eingriff
Bemerkung:

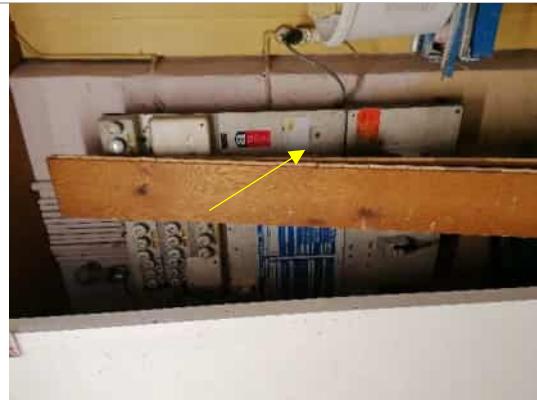
Probenbezeichnung: E11
Gebäude, Stockwerk / Raum / Lage: 17a, Werkstatt, EG,
<b>Material: Faserzementplatte</b>
Schadstoff: Asbest
Beurteilung:
<b>Schadstoffhaltig, fest gebunden</b>
Quelle: Einstufung durch Gutachter
Ausmass: ca. 0.2 m <sup>2</sup>
Sanierungsdringlichkeit:
Dringlichkeitsstufe 3, Sanierung vor baulichem Eingriff
Bemerkung:

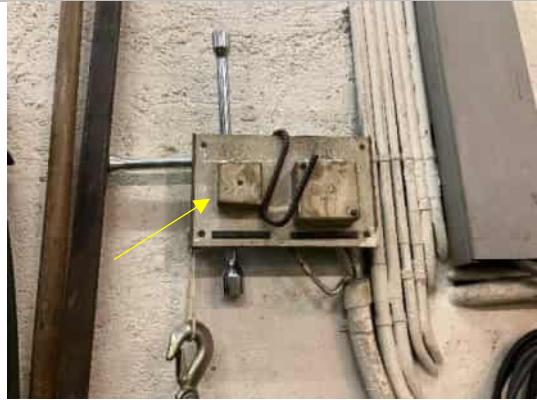
Probenbezeichnung: E12
Gebäude, Stockwerk / Raum / Lage: 17a, EG, Werkstatt
<b>Material: Faserzement</b>
Schadstoff: Asbest
Beurteilung:
<b>Schadstoffhaltig, fest gebunden</b>
Quelle: Einstufung durch Gutachter
Ausmass: ca. 0.06 m <sup>2</sup>
Sanierungsdringlichkeit:
Dringlichkeitsstufe 3, Sanierung vor baulichem Eingriff
Bemerkung:

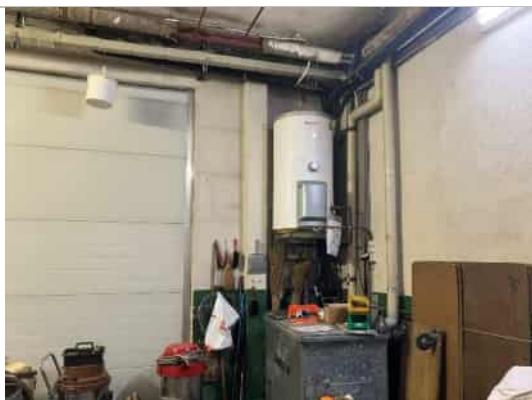
exemplarisch

Probenbezeichnung: E13
Gebäude, Stockwerk / Raum / Lage: 17a, EG, Werkstatt
<b>Material: Boiler</b>
Schadstoff: Asbest
Beurteilung:
<b>Schadstoffhaltig, schwach oder fest gebunden</b>
Quelle: <b>Einstufung durch Gutachter</b>
Ausmass: 3 Stück
Sanierungsdringlichkeit: Dringlichkeitsstufe 3, Sanierung vor baulichem Eingriff
Bemerkung:

Boiler sind in Analogie zum SUVA-Factsheet 33031 als ganzes Bauteil zu demontieren und in einer externen Sanierungszone zu zerlegen. Die Demontage kann durch instruierte Baufachleute erfolgen. Das Öffnen und Zerlegen hat durch einen SUVA-anerkannten Asbestsanierer zu erfolgen.

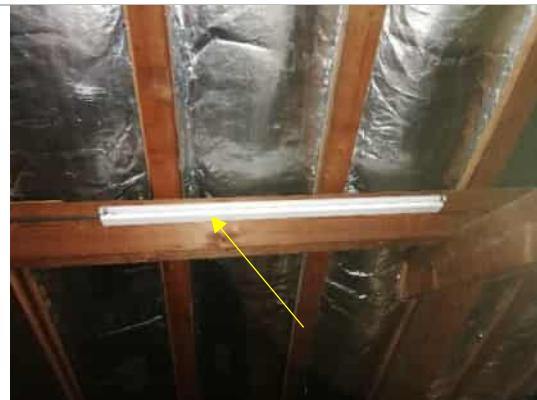
Foto: Estrich (exemplarisch)

Probenbezeichnung: E14
Gebäude, Stockwerk / Raum / Lage:
Im gesamten Untersuchungsperimeter vorhanden
<b>Material: FL-Leuchte</b>
Schadstoff: Asbest
Beurteilung:
<b>Schadstoffhaltig, schwach gebunden</b>
Quelle: <b>Einstufung durch Gutachter</b>
Ausmass: ca. 30 Stück
Sanierungsdringlichkeit:
Dringlichkeitsstufe 3, Sanierung vor baulichem Eingriff
Bemerkung:
Kann zusätzlich PCB-haltige Kondensatoren enthalten
Kondensatoren für den Betrieb von Leuchtstoffröhren sind Geräte mit vorgezogener Recyclinggebühr (VREG) und können über das entsprechende VREG-System abgegeben werden.

Allgemein sind alle FL-Leuchten im Objekt auf Unterlagskarton aus Asbest zu untersuchen, korrekt zu demontieren und zu entsorgen (PCB-haltige Kondensatoren / Vorschaltgeräte).

Asbestkarton darf nur durch SUVA-anerkannte Asbestsanierer entfernt und entsorgt werden. FL-Leuchten sind im gesamten Untersuchungsperimeter vorhanden und nach obigem Vorgehen zu behandeln.

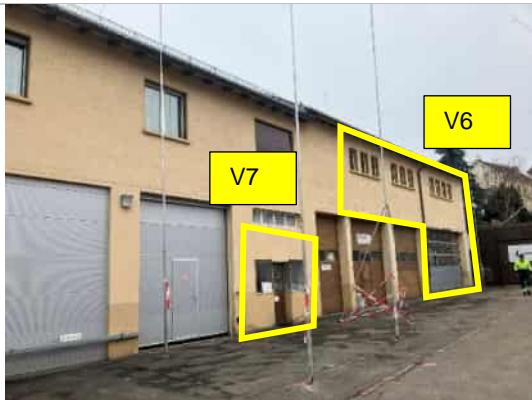
**Verdacht 6**  
**Gebäude, Stockwerk / Raum / Lage:**  
 17a, Gewerbegebiet EG, 1. OG, DG  
**Nicht zugängliche Räumlichkeiten**  
**Schadstoff:** diverse  
**Beurteilung:**  
**Schadstoffverdacht**  
**Ausmass:** -  
**Bemerkung:**

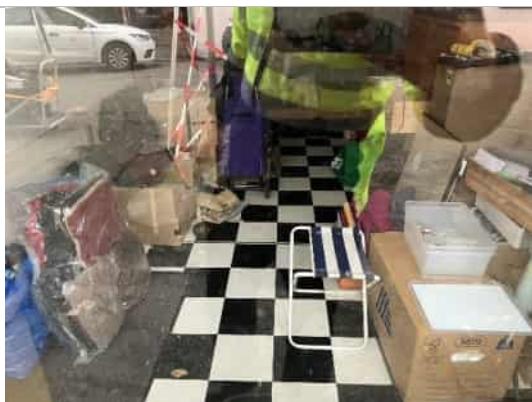
**Verdacht 7**  
**Gebäude, Stockwerk / Raum / Lage:**  
 17a, EG, Büro  
**Nicht zugängliche Räumlichkeiten**  
**Schadstoff:** diverse  
**Beurteilung:**  
**Schadstoffverdacht**  
**Ausmass:** -  
**Bemerkung:**

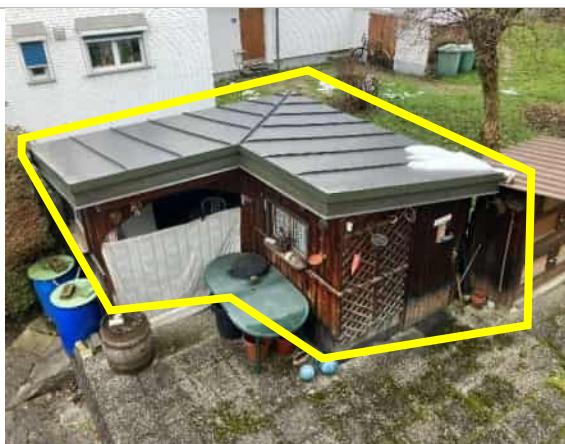
**Verdacht 8**  
**Gebäude, Stockwerk / Raum / Lage:**  
 Gartenhaus  
**Nicht zugängliche Räumlichkeiten**  
**Schadstoff:** diverse  
**Beurteilung:**  
**Schadstoffverdacht**  
**Ausmass:** -  
**Bemerkung:**

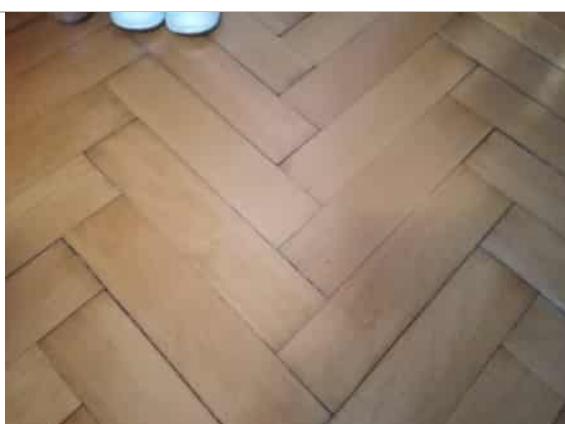
**Verdacht 9**  
**Gebäude, Stockwerk / Raum / Lage:**  
 17, Wohnungen EG-DG  
**Material: Parkettkleber**  
**Schadstoff:** Asbest fest gebunden  
**Beurteilung:**  
**Schadstoffverdacht**  
**Ausmass:** -  
**Bemerkung:**
