G 6174

SANIERUNG u. ERWEITERUNG EFH KESSELHALDENSTRASSE 33, ST. GALLEN

GUTACHTEN GEBÄUDESCHADSTOFFE DIAGNOSE VOR RÜCKBAU

St. Gallen, 18. August 2022

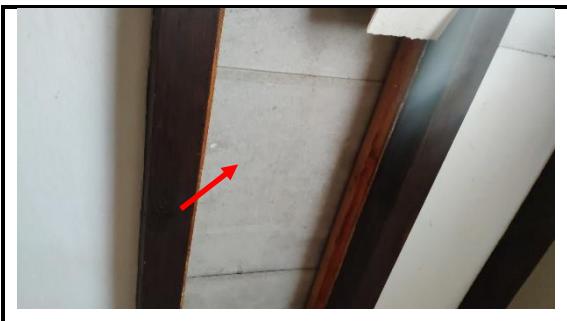
Baumaterial-Nr.: 1.1	Faserzementunterdach					
Asbest (fg)	gemäss Analyse					
Beurteilung vor Ort:						
Unterdach aus Faserzementplatten mit Verdacht auf Asbest						
Vorkommen:	Bemerkung:					
DG	ca. 165 m ² , ohne Überlappung					
Laborprobe:	Proben-Nr.:	Schadstoff:	Befund:			
DG, Estrich, Hartfaserplatten Unter-dach	1	Asbest	Chrysotil nachgewiesen			
Beurteilung:						
Der Faserzement im Unterdach weist laborgeprüft Asbest auf.						
Schadstoff:	Sanierungsdringlichkeit:	Eingriff:	Gefährdung:			
Asbest (fg)	Stufe II	Zerstörungsfreie Demontage	erhöht			
		Transport in Mulde	erhöht			
		Mechanische Bearbeitung	gross			
Massnahme:			Schutzmass-nahme:			
Die asbesthaltigen Materialien müssen vor Eingriffen durch instruierte Hand-werker unter Einhaltung der Vorgaben aus der EKAS-Richtlinie 6503 entfernt und entsorgt werden: Bei zerstörungsfreiem Demontieren: Massnahmen gemäss Suva Merkblatt 84053 (oranger Bereich) Entfernen mit mechanischem Bearbeiten (Sägen, Fräsen, Brechen, ...): Vor-gehen gemäss EKAS 6503, mit SUVA anerkannter Sanierungsfirma. Aus-nahme: Brechen einzelner Teile, je nach Umfang Massnahmen gemäss SUVA Merkblatt 84053 (oranger Bereich).			Zerstörungsfreie Demontage: Halbmaske, Schutanzug, abgegrenzte Zone, nass

Entsorgung:	Abfallcode:					
Faserzement	Deponie Typ B

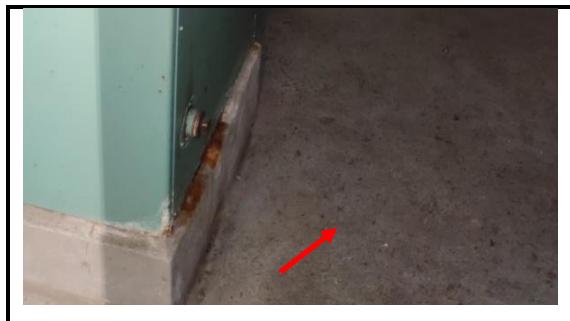
Baumaterial-Nr.: 1.2	Farbanstrich (Beton)					
PCB	gemäss Analyse					
Beurteilung vor Ort:						
Farbanstrich auf Kellerboden mit Verdacht auf eine PCB-Belastung.						
Vorkommen:	Bemerkung:					
UG, Heizung, Keller, Luftschutzraum, Garage, Waschen	grauer Farbanstrich, ca. 80 m ²					
Laborprobe:	Proben-Nr.:	Schadstoff:	Befund:			
UG, alle, Farbanstrich, grau	36	PCB	5'700 mg PCB / kg TS			
Beurteilung:						
Der Farbanstrich enthält laborgeprüft eine hohe PCB-Belastung. Bei > 1'000 mg PCB / kg Farbanstrich ist zusätzlich eine Tiefenanalyse der Bodenplatte (Sekundärkontamination) notwendig.						
Massnahme:	Schutzmassnahme:					
Der Farbanstrich ist vor dem Rückbau durch ein SUVA-anerkanntes Sanierungsunternehmen zu entfernen. Zusätzlich muss eine Belastung der Bodenplatte mittels Tiefenanalyse überprüft werden.	Farbanstrich abschleifen: Keine Erwärmung! Vollmaske, Schutanzug, abgegrenzte Zone, 1-Kammer-Schleuse und Unterdruck

Bei der Bodenplatte ist nach dem Entfernen des Farbanstriches eine Tiefenanalyse notwendig, um den Entsorgungsweg und allfällige weitere Massnahmen zu bestimmen.

Entsorgung:	Abfallcode:					
Farbanstrich (Fräsen / Ablaugen)	Kehrichtverbrennungsanlage	17 09 02 S				
Beton	Gemäss Belastung und Grenzwerte	VVEA

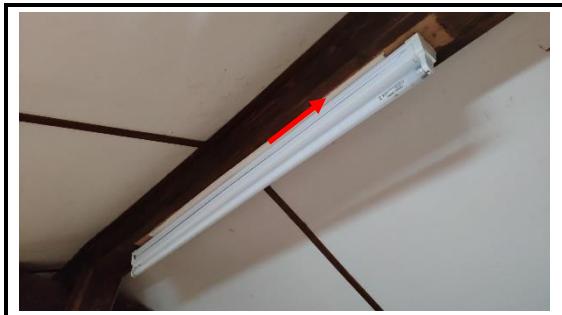
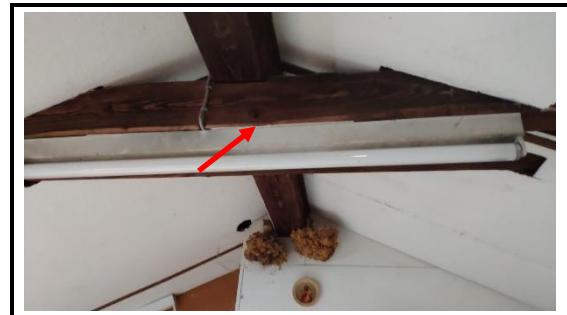
Baumaterial-Nr.: 2.1	Leichtbauplatten					
Asbest (sg)	gemäss Diagnostiker					
Beurteilung vor Ort:						
Leichtbauplatten (asbesthaltig gemäss Diagnostiker)						
Vorkommen:	Bemerkung:					
DG, Estrich	2 Stück unter Fl-Leuchten					
Beurteilung:						
Asbesthaltige Leichtbauplatten unter 0.5 m ² → Vorgehen gemäss untenstehenden Massnahmen						
Schadstoff:	Sanierungsdringlichkeit:	Eingriff:	Gefährdung:			
Asbest (sg)	Stufe I	Demontage ohne Zerstörung	gross			
Massnahme:	Schutzmassnahme:					
Die asbesthaltigen Materialien müssen vor Eingriffen durch eine von der SUVA-anerkannte Fachfirma unter Einhaltung der Vorgaben aus der EKAS-Richtlinie 6503 entfernt und entsorgt werden.	Vollmaske, Schutanzug, abgegrenzte Zone, 4-Kammer-Schleuse mit Dusche, künstliche Lüftung, Unterdruck, Quellabsaugung, nass, evtl. Luftfrei-messung nach Sanierung Erleichterte Massnahmen gemäss Suva Factsheet 84043 bei einzelnen Objekten die zerstörungsfrei demontiert werden können oder gemäss SUVA Factsheet 33036, falls die Fläche (pro Raum) < 0.5 m ² beträgt.

Entsorgung:	Abfallcode:					
Leichtbauplatten	Deponie Typ E	17 06 05 S

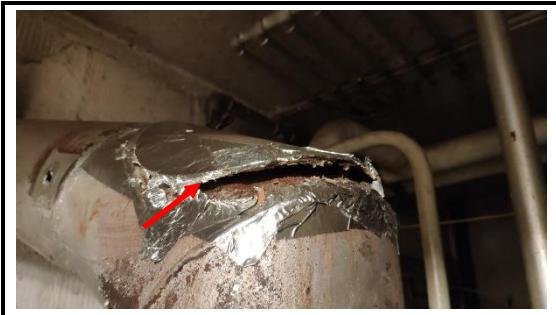
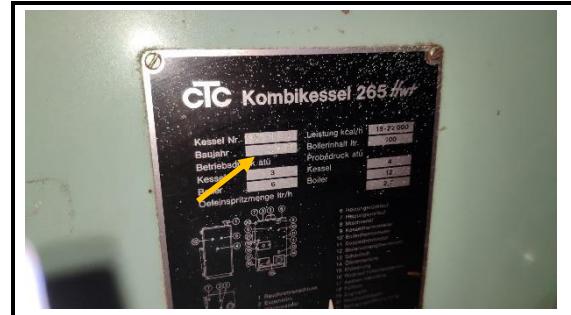
Baumaterial-Nr.:	2.2	Heizung	
Asbest (sg/fg)		Gemäss Diagnostiker	
Beurteilung vor Ort:			
Alter Heizungsblock mit neuem Brenner. In Heizungsblocks wurden oft asbesthaltige Materialien verbaut. Asbesthaltiger Brandschutz bei Serviceklappen			
Vorkommen:	Bemerkung:		
UG, Heizung	Baujahr 1970		
Beurteilung:			
Aufgrund der Nutzung wurde auf eine Öffnung des Heizungsblocks verzichtet. Beim Brandschutz der Serviceklappe wurde schwachgebundener Asbest festgestellt.			
Schadstoff:	Sanierungsdringlichkeit:	Eingriff:	Gefährdung:
Asbest (sg)	Stufe II	Demontage (geschlossen)	keine
		Zerlegen der Geräte	gross
Massnahme:	Schutzmassnahme:		
Demontage der Heizung ohne Beschädigung und einpacken in Plastikfolie. Transport in externe Sanierungszone. Zerlegen der Heizung durch eine von der SUVA-anerkannte Asbestsanierungsunternehmung. Zerlegen der Heizung durch eine von der SUVA-anerkannte Asbestsanierungsunternehmung vor Ort.	Ohne Beschädigung der Heizung besteht vor Ort keine Gefährdung. Sanierungszone: Vollmaske, Schutanzug, abgegrenzte Zone, 4-Kammer-Schleuse mit Dusche, künstliche Lüftung, Unterdruck, Quellabsaugung, nass

Entsorgung:	Abfallcode:		
asbesthaltige Materialien	Deponie Typ E (VVEA)	17 06 05 S

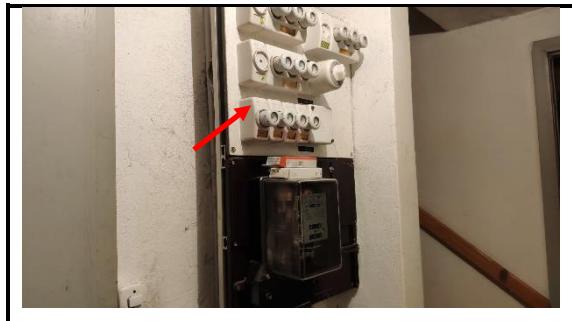
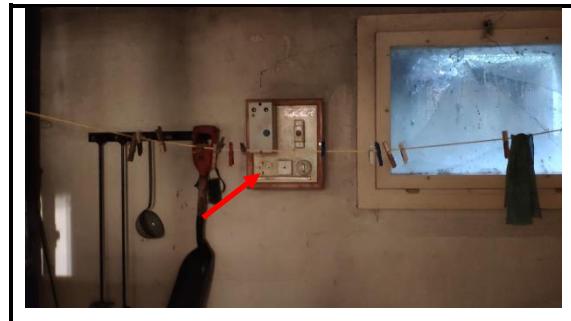
Baumaterial-Nr.:	2.3	EW-Tableau	
Asbest (sg/fg)	gemäss Diagnostiker		
Beurteilung vor Ort:			
		EW-Tableau mit Leichtbauplatten (schwachgebunden) im Holzrahmen oder / und mit asbesthaltiger Hartfaserplatte (festgebunden) als Montageplatte.	
Vorkommen:	Bemerkung:		
UG, Treppenhaus	Faserzement, ca. 0.2 m ²		
UG, Heizung	EW-Kasten mit FZ und ALP, 0.3 x 0.4 m'		
Beurteilung:			
Die EW-Tableaus enthalten fest- und / oder schwachgebundenen Asbest.			
Schadstoff:	Sanierungsdringlichkeit:	Eingriff:	Gefährdung:
Asbest (sg/fg)	Stufe II	Zerstörungsfreie Demontage	gross
		Zerlegen ohne Zerstörung	gross
		Mechanische Bearbeitung	gross
Massnahme:	Schutzmassnahme:		
Die asbesthaltigen Materialien müssen vor Eingriffen und nach Stromabschaltung durch eine SUVA-anerkannte Sanierungs firma mit entsprechenden Schutzmassnahmen demontiert werden.	Zerstörungsfreie Demontage: Halbmaske, Schutzzanzug, abgegrenzte Zone, Quellabsaugung, evtl. befeuchten, mit Plastikfolie luftdicht verpacken, Bezeichnung "Achtung Asbest". Zerlegen des Tableaus und sortieren der Materialien in externer Sanierungszone durch SUVA-anerkannte Sanierungs firma. Falls das Tableau für die Demontage beschädigt werden muss: Vollmaske (Druckluftschlauchgerät), Schutzzanzug, abgegrenzte Zone, 4-Kammer-Schleuse mit Dusche, künstliche Lüftung, Unterdruck, Quellabsaugung, nass, Luftfreimessung

Entsorgung:	Abfallcode:		
schwachgebundener Asbest	Deponie Typ E (VVEA)	17 06 05 S	
festgebundene Asbestplatten	Deponie Typ B (VVEA)	17 06 98	
Holzrahmen	KVA	17 02 98 S	
Altmetallkabel	Recycling	17 04 11 ak	
elektronische Bestandteile	Recycling	16 02 97 ak

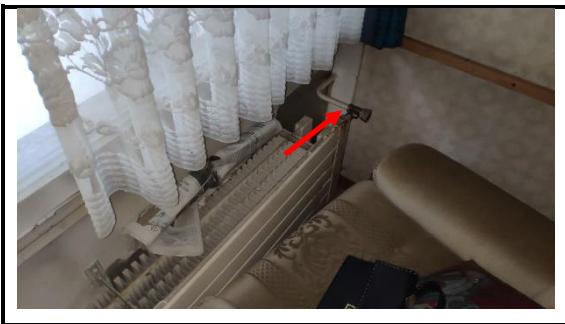
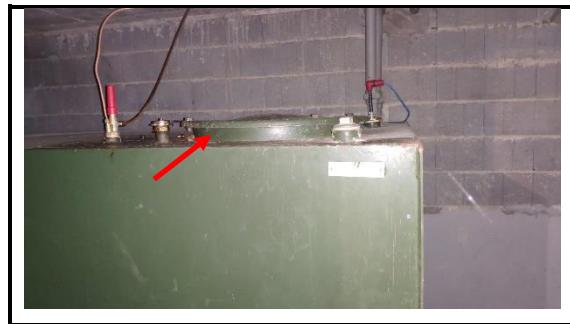
Baumaterial-Nr.:	2.4	Flanschdichtungen					
Asbest (fg)		gemäss Diagnostiker					
Beurteilung vor Ort:							
Flanschen an Leitungen und bei Radiatoren							
Vorkommen:		Bemerkung:					
EG, Radiatoren		10 Stück					
UG, Tank		Flansche an Heizöltank					
Beurteilung:							
Alte Flanschdichtungen enthalten oftmals Asbest. Eine flächendeckende Beprobung wäre nicht wirtschaftlich, weswegen die Flanschen als asbesthaltig gemäss Diagnostiker beurteilt werden.							
Schadstoff:	Sanierungsdringlichkeit:	Eingriff:	Gefährdung:				
Asbest (fg)	Stufe III	Demontieren ohne Zerstörung	keine				
		Demontage einzl. Dichtungen	erhöht				
		Abschleifen von Rückständen	gross				
Massnahme:		Schutzmassnahme:					
Kleine Dichtungen (z.B. Holländerverschraubungen, Heizkörper, Wasserverteilung) müssen nur saniert werden, falls es notwendig ist, die Verschraubung für die Demontage zu öffnen. Bei kleinen Dichtungen deshalb möglichst die Rohre seitlich der Verschraubung schneiden und die Verschraubungen nicht öffnen. Sanierung von Flanschdichtungen: Einzelne Dichtungen vor Ort entfernen (instruierte Handwerker) Mehrere kleine bzw. grosse Flanschdichtungen: Schneiden der Rohre und entfernen der Dichtungen in externer Sanierungszone durch eine SUVA-anerkannte Sanierungs firma oder Sanierung vor Ort durch eine SUVA-anerkannte Sanierungs firma		Entfernen der Dichtungen: Einzelne Dichtungen vor Ort: Halbmaske, Schutanzug, abgegrenzte Zone, nass Sanierungszone: Vollmaske, Schutanzug, abgegrenzte Zone, 4-Kammer-Schleuse mit Dusche, Quellabsaugung, nass Siehe auch SUVA-Merkblatt 84053

Entsorgung:		Abfallcode:					
Flanschdichtungen		Deponie Typ E (VVEA)					
Alteisen mit Resten von Flanschen		Recycling (Alteisensammelstelle)					
Einschmelzen der Rohre mit Dichtungsringen		Schmelzofen

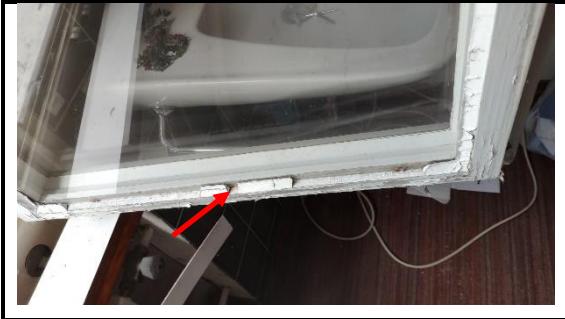
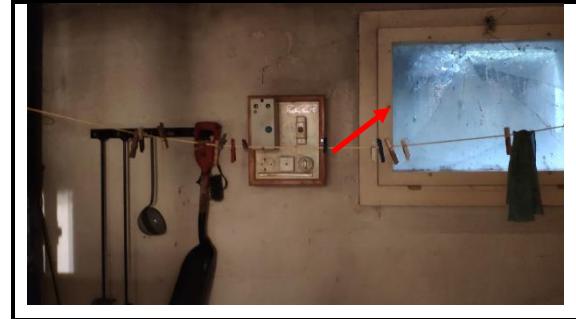
Baumaterial-Nr.: 2.5	Leinölkitt		
Asbest (fg)	gemäss Diagnostiker		
Beurteilung vor Ort: Fenster weisen eine Einglasung mit Leinölkitt auf.			
Vorkommen:	Bemerkung: Sämtliche Fenster		
Schadstoff:	Sanierungsdringlichkeit:	Eingriff:	Gefährdung:
Asbest (fg)	Stufe III	Abbrucharbeiten	erhöht
Massnahme: Die asbesthaltigen Materialien müssen vor Eingriffen durch instruierte Handwerker unter Einhaltung der Vorgaben aus der EKAS-Richtlinie 6503 entfernt und entsorgt werden: Factsheet 33039: Überblick Factsheet 33040: Entfernen mit Stechbeitel oder Spachtel im Freien (oranger Bereich) Factsheet 33043: Ausglasen von Fenstern bei Rückbauarbeiten im Freien (oranger Bereich)	Schutzmassnahme: Halbmaske, Schutzanzug, abgegrenzte Zone		
Entsorgung:	Abfallcode:		
ganze Fenster ohne Ausglasen	KVA mit Bewilligung	17 06 05 S	
Glas mit Resten von Fensterkitt	Deponie Typ E (VVEA)	17 06 05 S	
Holzrahmen	KVA mit Bewilligung	17 02 98 S

Kittreste vom Ausglasen	Deponie Typ B (VVEA)	17 06 05 S

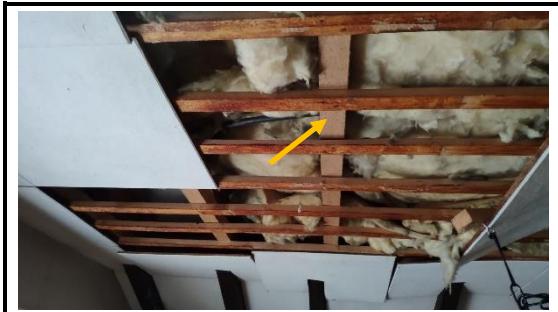
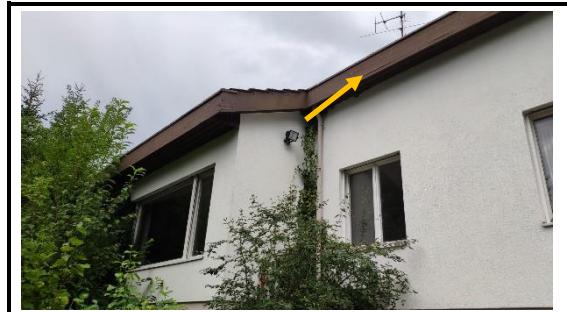
Baumaterial-Nr.: 3.1	Belastetes Altholz
Holzschutzmittel, Schwermetall	Verdachtsmoment
Beurteilung vor Ort:	
Diverse Baustoffe aus Holz mit Verdacht auf Holzschutzmittel und belastete Anstriche. Insbesondere: Dachstock, Türen, Fenster, Holzverkleidungen, etc.	
Vorkommen:	
gesamtes Gebäude	
Beurteilung:	
Bei Holzkonstruktionen vor 1980 wurden oftmals quecksilber- und arsenhaltige Holzschutzmittel eingesetzt, außerdem kann der Farbanstrich schadstoffhaltig (z.B. Schwermetall) sein. Aufgrund des Verdachtsmoments sind der Dachstock und sämtliches Altholz aus Außenanwendungen in einer KVA zu entsorgen. Altholz aus Innenanwendungen ist in einer KVA, oder einer Altholzfeuerung zu entsorgen. Soll das Holz anders entsorgt, oder recycelt werden, sind Laboranalysen auf PCP resp. Schwermetalle notwendig.	
Entsorgung:	Abfallcode:
Problematische Holzabfälle	KVA (mit Bewilligung)
17 02 97 ak

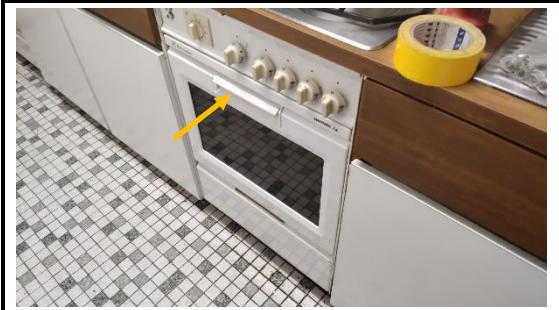
Baumaterial-Nr.: 3.2	Küchengeräte					
Asbest (sg/fg)	Verdachtsmoment					
Beurteilung vor Ort:						
Backöfen und Kochherde, welche von vor 1990 stammen könnten						
Vorkommen:	Bemerkung:					
EG, Küche	1 Stück					
Beurteilung:						
Aufgrund der Gefahr (Strom) wurde auf eine Öffnung der Einbaugeräte verzichtet. Vor baulichen Massnahmen sind sämtliche Geräte mit Baujahr vor 1990 auf asbesthaltige Bestandteile sowie asbesthaltige Brandschutzmassnahmen im Anschlussbereich der Geräte zu untersuchen.						
Schadstoff:	Sanierungsdringlichkeit:	Eingriff:	Gefährdung:			
Asbest (sg)	Stufe II	Zerstörungsfreie Demontage Zerlegen der Geräte	erhöht gross			
Massnahme:	Schutzmassnahme:					
Überprüfung bei Ausbau	Je nach Befund					
Entsorgung:	Abfallcode:					
je nach Befund

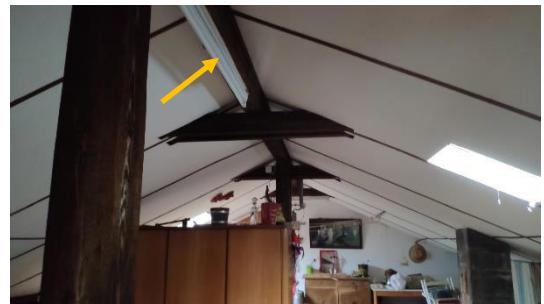
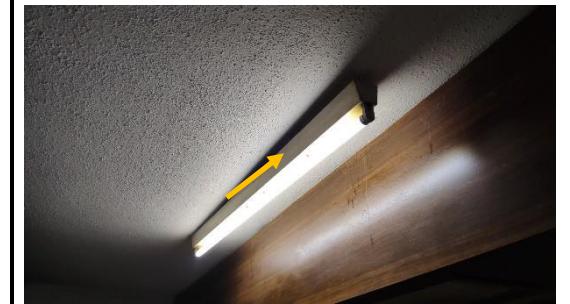
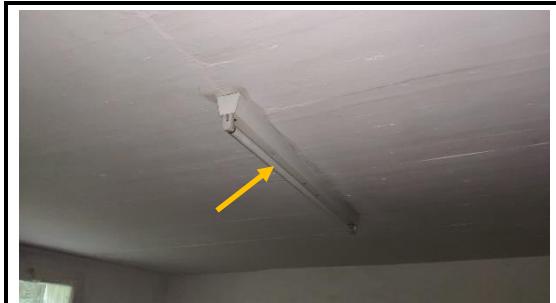
Baumaterial-Nr.:	3.3	Fluoreszenz-Leuchten			
PCB / Quecksilber		Verdachtsmoment			
Beurteilung vor Ort:					
Diverse Fl-Leuchten an Decken und Wänden					
Vorkommen:	Bemerkung:				
DG	3 Stück				
EG, Küche	1 Stück				
UG, Garage, Basteln	2 Stück				
Beurteilung:					
Fl-Leuchten mit Baujahr vor 1986 enthalten oft PCB in den Kondensatoren sowie Quecksilber in den Leuchtstoffröhren. Aufgrund der Sicherheit und Wirtschaftlichkeit werden die verdächtigen Vorschaltgeräte und Röhren nicht beprobt und generell als Verdachtsmoment erfasst.					
Schadstoff:	Eingriff:	Gefährdung:			
PCB	Zerstörungsfreie Demontage	keine			
	Zerstörung mit Beschädigung	gross			
Massnahme:	Schutzmassnahme:				
Zerstörungsfreie Demontage der kompletten Lampe und fachgerechte Entsorgung. Der Transport ist durch einen Gefahrenspezialist zu planen.	Bei undichten Vorschaltgeräten austretende Flüssigkeiten nicht berühren und Bauleitung bzw. Fachbauleitung informieren.

Entsorgung:	Abfallcode:				
komplette Lampe	Sammelstelle Elektroschrott	16 02 10 S			
Kondensatoren ausgebaut		16 02 09 S			
Leuchtstoffröhren		20 01 21 S

Bei den Fluoreszenzleuchten empfehlen wir, die Vorschaltgeräte als PCB-haltig einzustufen, die Lampen zerstörungsfrei zu demontieren und über die Elektrosammelstelle zu entsorgen. Die Küchengeräte können direkt beim Ausbau durch eine SUVA-anerkannte Sanierungs firma auf asbesthaltige Bauteile untersucht werden. Das belastete Altholz benötigt bei einer Entsorgung in einer KVA keine Laboranalyse und der Heizöltank ist in einem Stück zu entsorgen.

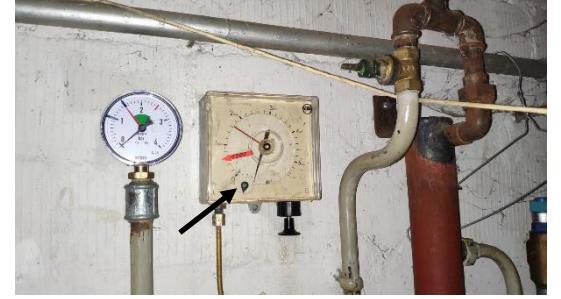
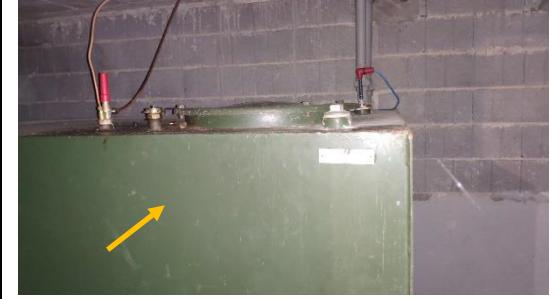
Baumaterial-Nr.:	3.4	Farbanstrich (Metall)
PCB		Verdachtsmoment
Beurteilung vor Ort: Farbanstrich auf Öltank mit Verdacht auf eine PCB - Belastung.		
Vorkommen: UG, Tank	Bemerkung: ca. 5'000 Liter	
Beurteilung: Farbanstriche an Öltanks mit Baujahr vor 1976 können eine PCB-Belastung aufweisen. Für die Entsorgung ist eine Laboranalyse auf PCB erst ab einem Tankvolumen von 300'000 Litern notwendig. Für den Arbeitnehmerschutz sind beim Rückbau / Ausbau jedoch untenstehende Massnahmen anzuwenden		
Massnahme: Der Tank ist, während den Rückbauarbeiten nicht zu beschädigen und nicht unter Hitze zu schneiden. Transport und Entsorgung erfolgen in einem Stück.		
Entsorgung: Tanks bis 200'000 Liter		Abfallcode: Stahlwerk

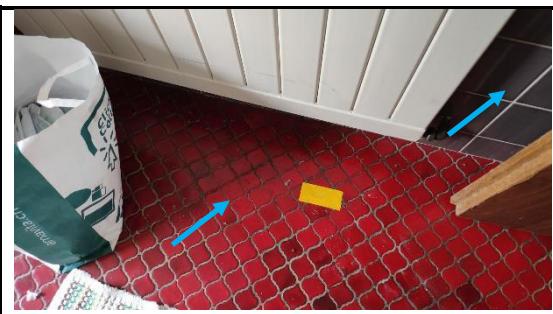
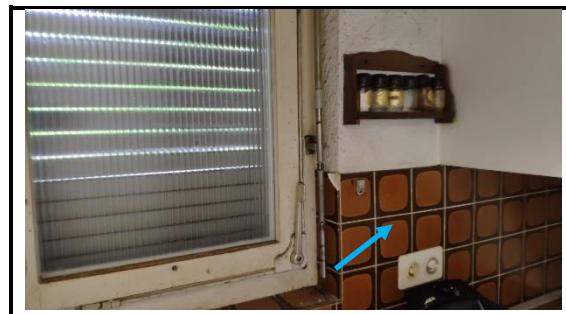
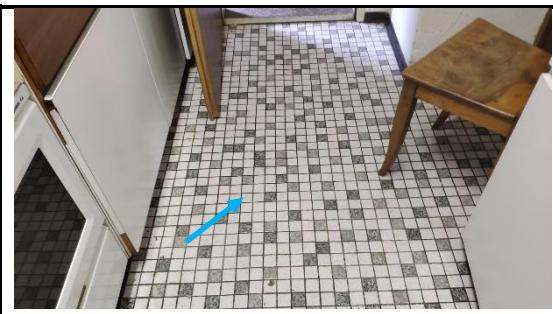
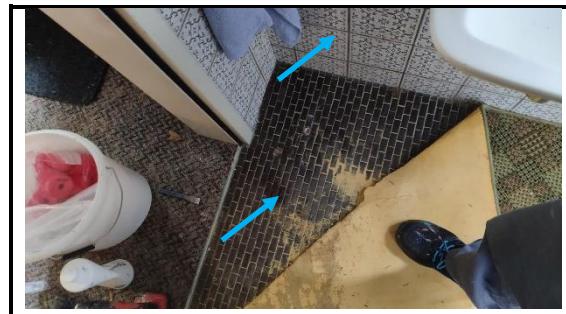
Baumaterial-Nr.: 4.1	Kleber von Fliesen / Bodenplatten
schadstofffrei	gemäss Analyse

Beurteilung vor Ort:
Kleber diverser Fliesen und Bodenplatten in versch. Anwendungen mit Verdacht auf Asbest.

Beurteilung:
Sämtliche Kleber enthalten laborgeprüft keinen Asbest.

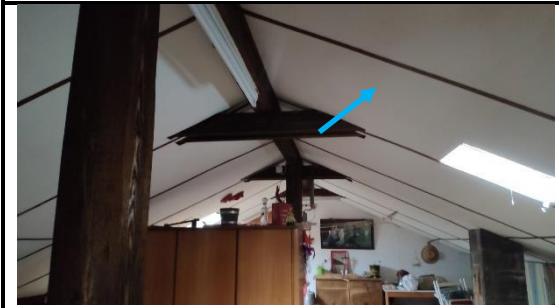
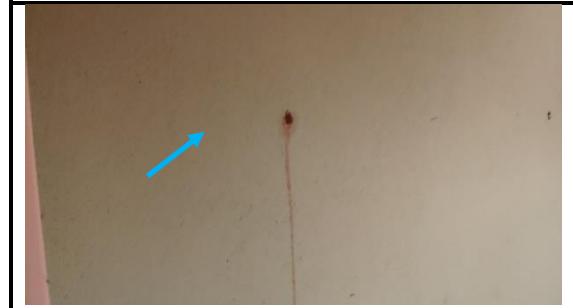
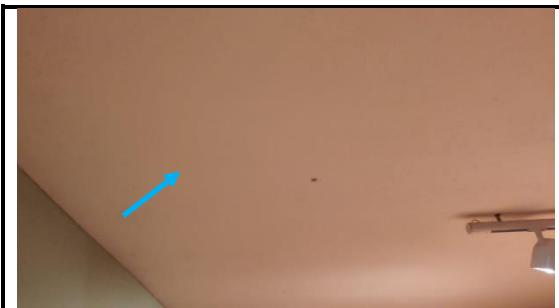
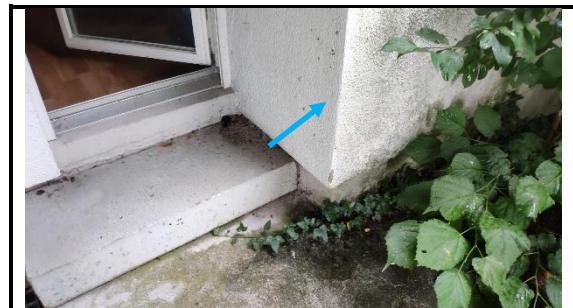
Baumaterial-Nr.: 4.2	Putz / Deckfarbe
schadstofffrei	gemäss Analyse

Beurteilung vor Ort:
Putze / Deckfarbe im Innen- und Aussenbereich mit Verdacht auf Asbest

Beurteilung:
Sämtliche Putze, resp. die Deckfarbe enthalten laborgeprüft keinen Asbest.

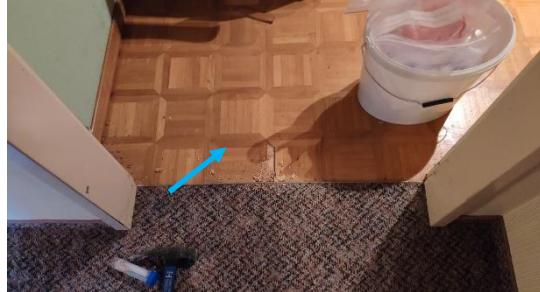
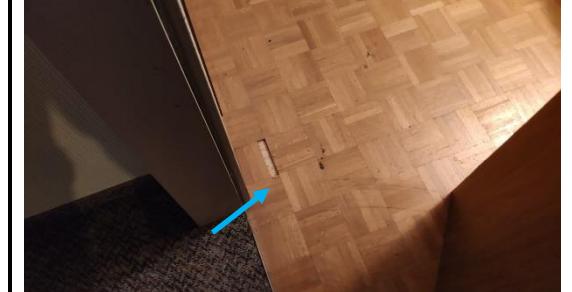
Baumaterial-Nr.: 4.3	Kleber Parkett
schadstofffrei	gemäss Analyse
Beurteilung vor Ort:	
Kleber Parkett mit Verdacht auf Asbest	
Vorkommen:	Bemerkung:
EG, Zimmer	
Laborprobe:	Proben-Nr.: Schadstoff: Befund:
EG, Zimmer, Kleber Parkett	8 Asbest kein Nachweis
Beurteilung:	
Der Kleber der Parkettböden enthält laborgeprüft keinen Asbest.

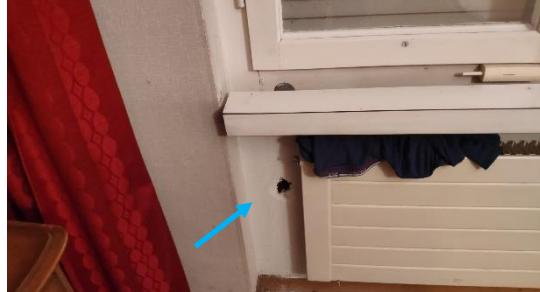
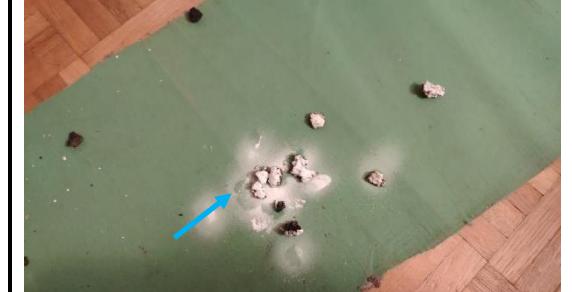
Baumaterial-Nr.: 4.4	Korkisolation
schadstofffrei	gemäss Analyse, PAK-Marker
Beurteilung vor Ort:	
Korkisolation mit Verdacht auf Asbest, PAK - Belastung	
Vorkommen:	
Radiatornischen	
Laborprobe:	Proben-Nr.: Schadstoff: Befund:
EG, Zimmer, Korkisolation	9 Asbest kein Nachweis
	Marker PAK kein Nachweis
Beurteilung:	
Die Korkisolation weist keine Schadstoffbelastung auf.

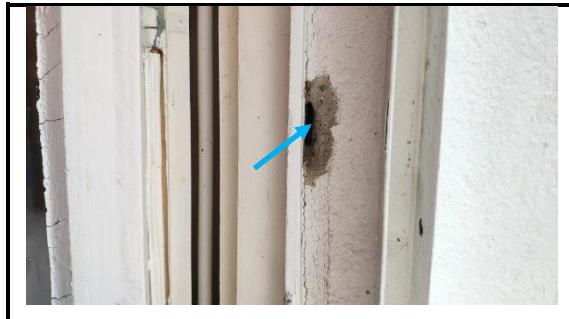
Baumaterial-Nr.: 4.5	Anschlagskitt					
schadstofffrei	gemäss Analyse					
Beurteilung vor Ort:						
Anschlagskitt zwischen Mauerwerk und Fenster						
Laborprobe:	Proben-Nr.:	Schadstoff:	Befund:			
EG, Wohnen, Anschlagskitt	17	Asbest	kein Nachweis			
Beurteilung:						
Der Anschlagskitt enthält laborgeprüft keinen Asbest.

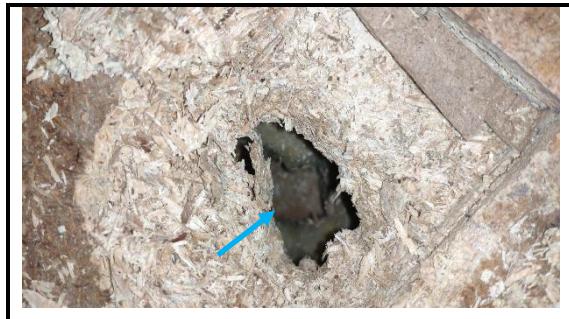
Baumaterial-Nr.: 5.1	Zwischenboden
schadstofffrei	gemäss Diagnostiker
Beurteilung vor Ort:	
Zwischenböden ohne Schlacke oder Korkisolation	
Vorkommen:	Bemerkung:
DG	Glasfaser

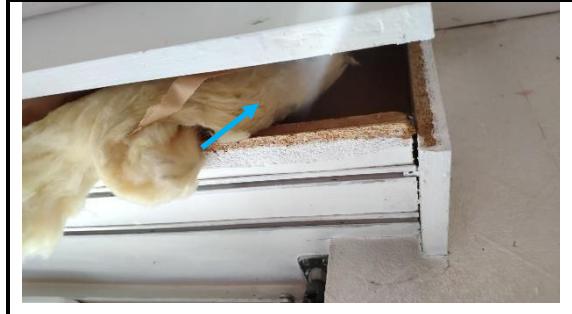
Baumaterial-Nr.: 5.2	Rollladenkästen
schadstofffrei	gemäss Diagnostiker

Beurteilung vor Ort: Rollladenkästen ohne Korkisolierung oder andere schadstoffverdächtige Materialien

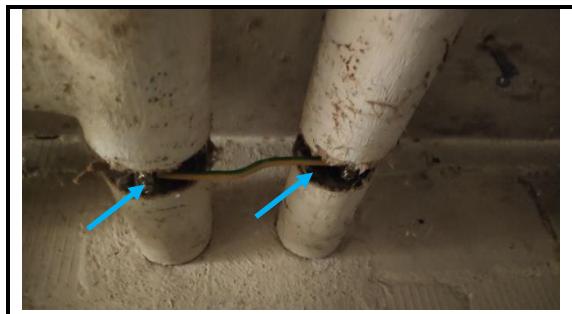
Baumaterial-Nr.: 5.3	Leitungsisolation
schadstofffrei	gemäss Diagnostiker

Beurteilung vor Ort: Leitungsisolation mit Stoffummantelung und Textilfaserisolation. Schadstofffrei gemäss Diagnostiker.
--

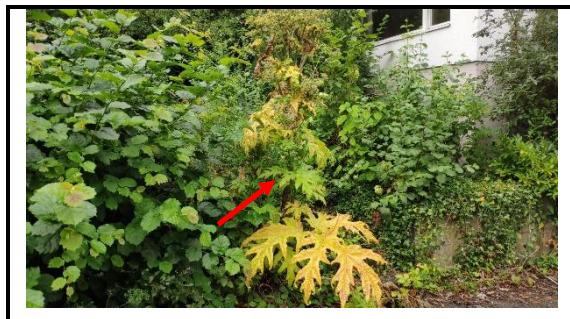
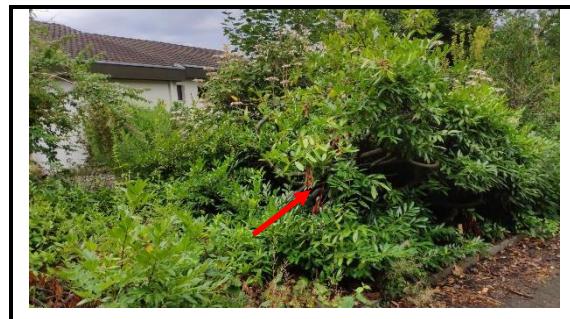
Baumaterial-Nr.: 6.1	Invasive Neophyten
giftig	gemäss Diagnostiker
Beurteilung vor Ort:	
Vorkommen von Riesenbärenklaue <i>Heracleum mantegazzianum</i> resp. Kirschchlorbeer <i>Prunus laurocerasus</i>	
Vorkommen:	Bemerkung:
Einfahrt	Riesenbärenklaue, 1 Staude
gesamter Garten	Kirschchlorbeer, diverse Stauden
Massnahme:	Schutzmassnahme:
Separierte Entfernung sämtlicher Pflanzenteile von unbelastetem Erdmaterial und spezifische Entsorgung	Riesenbärenklaue: direkter Körperkontakt vermeiden
Entsorgung:	
Riesenbärenklaue	Kehrichtverbrennungsanlage
Kirschchlorbeer	professionelle Kompostieranlage
