## bauschadstoffuntersuchung

| auftragsnummer: | 25-0044 |
| adresse: | schönauweg 4<br>9000 st. gallen |
| untersuchungs-typ: | vor umbauarbeiten |

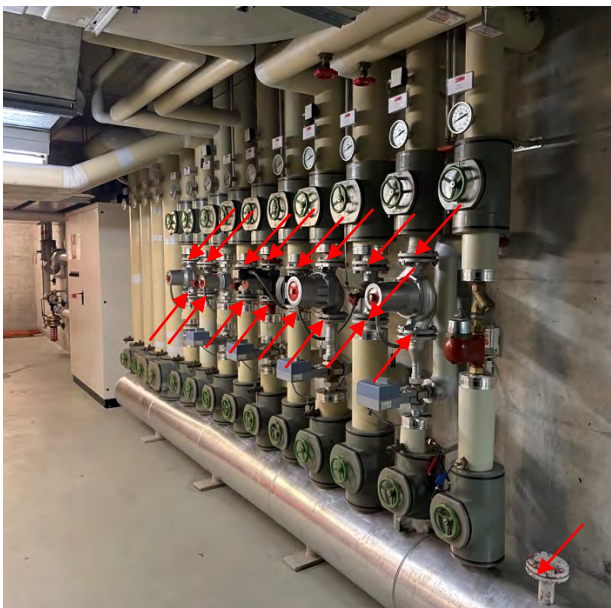
| | | | | der rückbau kann durch instruierte baufachleute erfolgen.<br>die vorschriften der suva sind gemäss merkbblatt nr. 84053 einzuhalten.<br>siehe seiten 28 + 29. | | | <div style="text-align: center;"> </div> <div style="background-color: red; color: white; padding: 5px; text-align: center;"> <b>ACHTUNG<br/>ENTHÄLT<br/>ASBEST</b> </div> <div style="font-size: small; text-align: center;"> Gesundheits-<br/>gefährdung bei<br/>Einatmen von<br/>Asbestfeinstaub<br/><br/> Sicherheits-<br/>vorschriften<br/>beachten </div> | | | | | | | |
| | | | | entsorgungsempfehlung:<br>deponie typ e<br>lva 17 06 05 (S) | | | | | | | | | | |
| p025 | flanschdichtungen | | | 35 stk. | fg | ug | w013 | installationsraum | | a | | X | X | |
| bemerkungen: anzahl = mindestens 35 stk. | | | | | | | | | | <b>dringlichkeitsstufe III</b> | | | | |

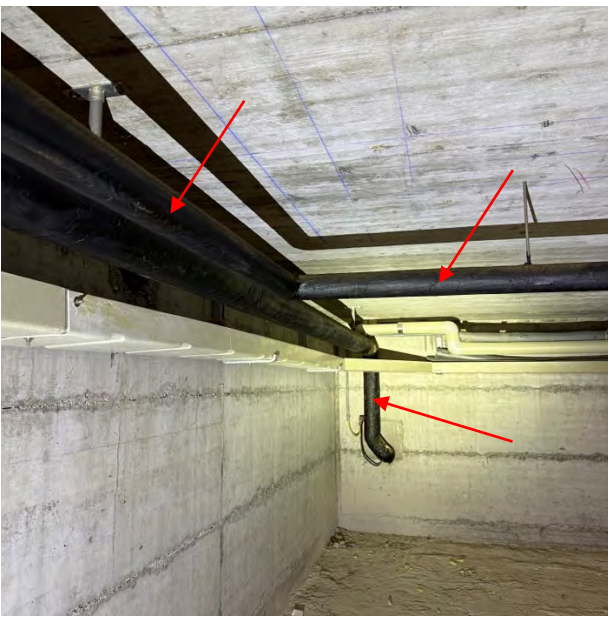
| | | | | bituminöse leitungsummantelungen können in analogie zum suva factsheet 33049 durch instruierte handwerker entfernt werden. | | | <div style="text-align: center;"> </div> <div style="background-color: red; color: white; padding: 5px; text-align: center;"> <b>ACHTUNG<br/>ENTHÄLT<br/>ASBEST</b> </div> <div style="text-align: center; font-size: small;"> Gesundheits-<br/>gefährdung bei<br/>Einatmen von<br/>Asbestfeinstaub<br/><br/>Sicherheits-<br/>vorschriften<br/>beachten </div> | | | | | |
| | | | | entsorgungsempfehlung:<br>kva (chrysotil-haltige abfälle) oder<br>deponie typ e I lva 17 06 98 nk | | | | | | | | |
| p026 | bituminöse leitungsummantelung | 35m | fg | ug | - | hohlraum (südost) | X | a | X | | | |
| bemerkungen: | | | | | | | | <b>dringlichkeitsstufe III</b> | | | | |

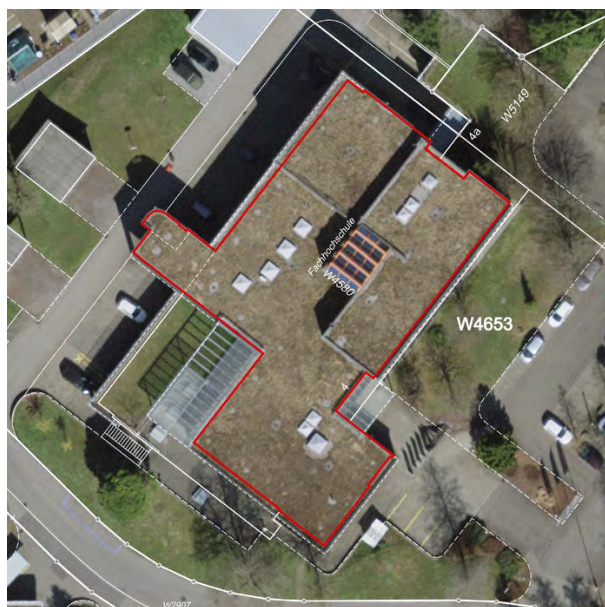
verdacht auf asbest | p003 bituminöse flachdachabdichtung

| | | | | | | | | | | |
|---|---|---|---|---|---|---|---|---|---|---|
| p003 | bituminöse flachdachabdichtung | 1'330m2 | - | - | flachdächer | X | | | X | |
| bemerkungen: vermutliche mehrere lagen verbaut. | | | | | | | | | | |

| | | | | | | | | | | |
|---|---|---|---|---|---|---|---|---|---|---|
| beprobung vor dessen bearbeitung zwingend erforderlich | | | | | | | | | | |

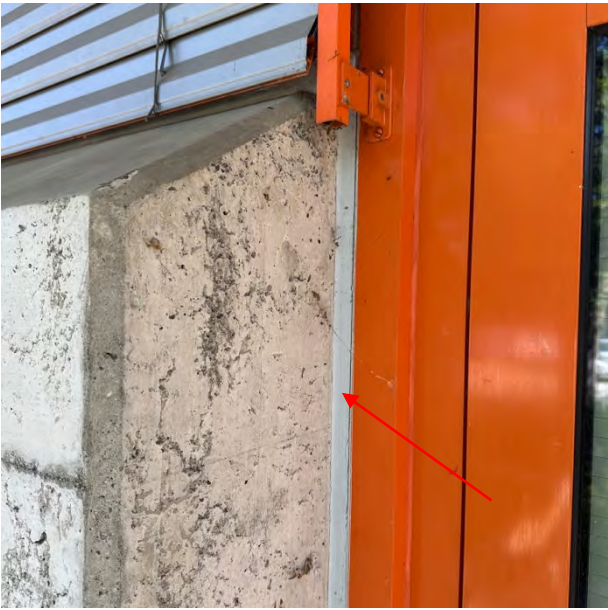
materialdatenblatt | p001 anschlussfugen fenster + türen (mischprobe)

| | | | | | | | | | | |
|---|---|---|---|---|---|---|---|---|---|---|
| p001 | anschlussfugen fenster + türen | unbekannt | - | - | fassaden | X | | X | | |
| pcb- + cp-frei gemäss laboruntersuchung | | | | | | | | | | |

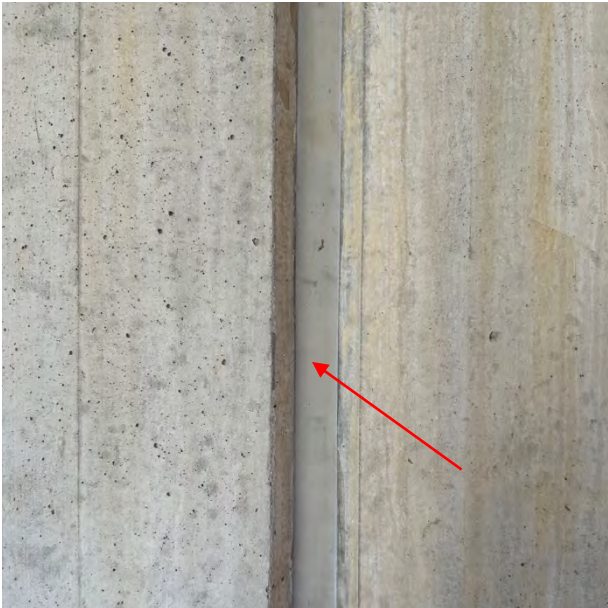
| | | | | | | | | | | |
|---|---|---|---|---|---|---|---|---|---|---|
| p002 | dilatationsfugen | unbekannt | - | - | fassaden | X | | X | | |
| pcb- + cp-frei gemäss laboruntersuchung | | | | | | | | | | |

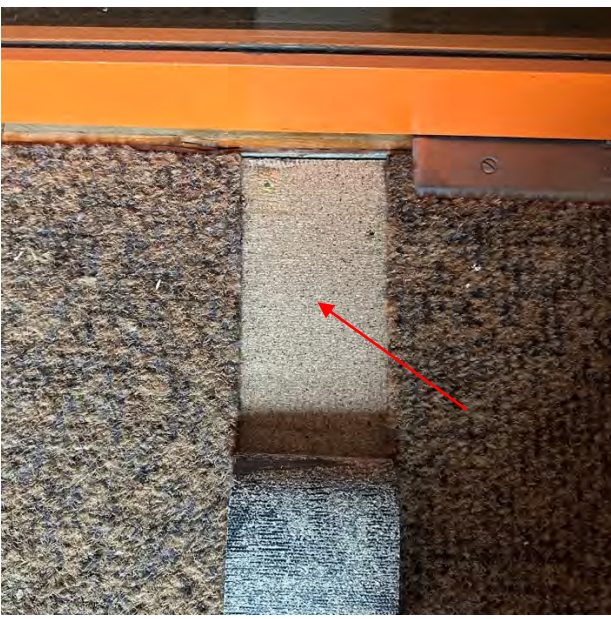
materialdatenblatt | p004 teppichkleber (nicht bituminös)

| | | | | | | | | | | |
|---|---|---|---|---|---|---|---|---|---|---|
| p004 | teppichkleber | 6m2 | ug | - | windfang eingang | X | | X | | |
| bemerkungen: windfang eingang nordost / nicht bituminös | | | | | | | | | | |
| asbest-frei gemäss laboruntersuchung | | | | | | | | | | |

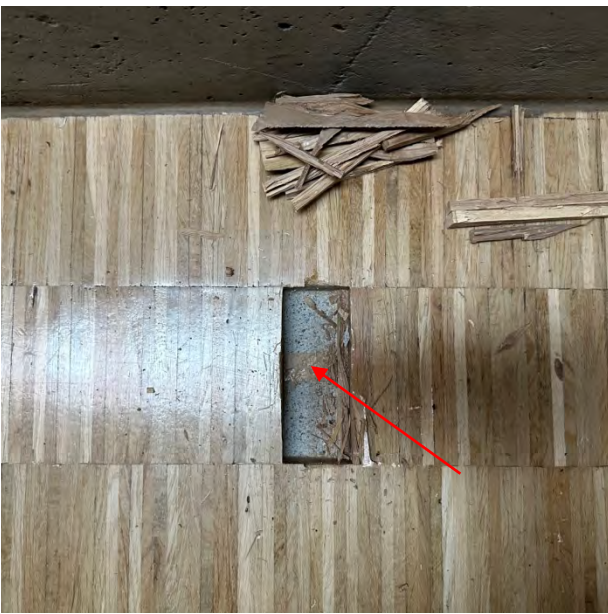
materialdatenblatt | p005 parkettkleber (nicht bituminös)

| | | | | | | | | | | |
|---|---|---|---|---|---|---|---|---|---|---|
| p005 | parkettkleber | 177m2 | ug | w010 | treppenhaus / dispo | X | | X | | |
| bemerkungen: nicht bituminös | | | | | | | | | | |
| asbest-frei gemäss laboruntersuchung | | | | | | | | | | |

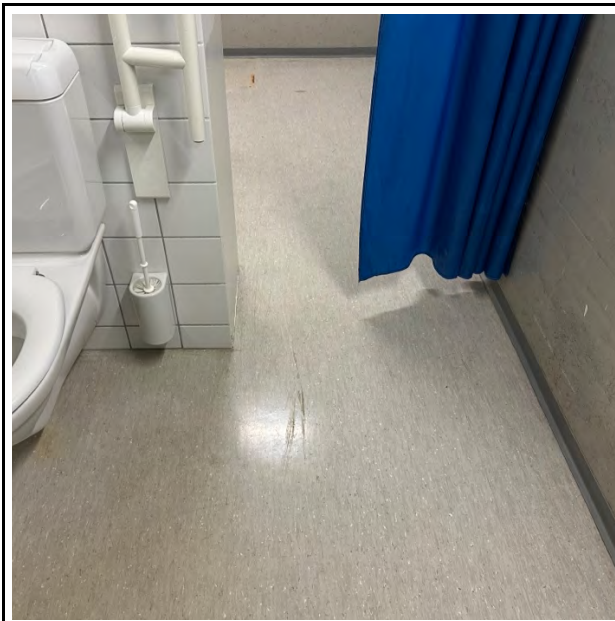
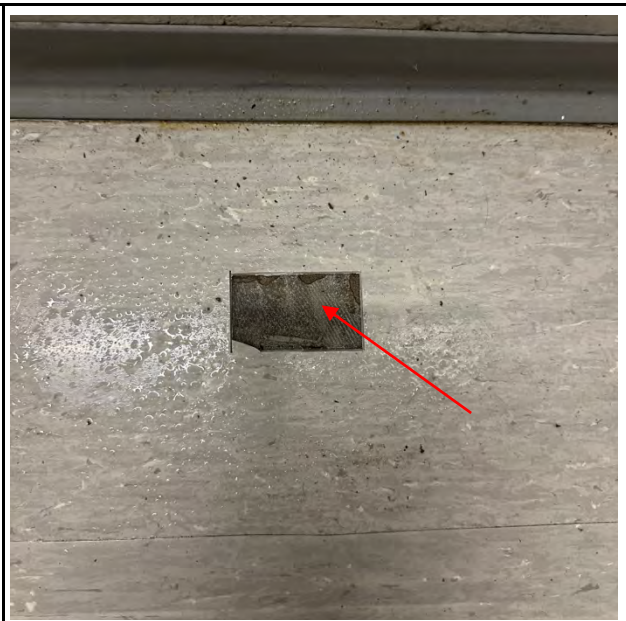
| materialspezifikationen | | | ort | | | asbest | | | | |
|---|---|---|---|---|---|---|---|---|---|---|
| 006+007 | vinyl-bodenbelag + kleber | 6.5m2 | ug | - | iv-wc dusche | X | | X | | |
| bemerkungen: kleber = nicht bituminös | | | | | | | | | | |
| asbest-frei gemäss laboruntersuchung | | | | | | | | | | |

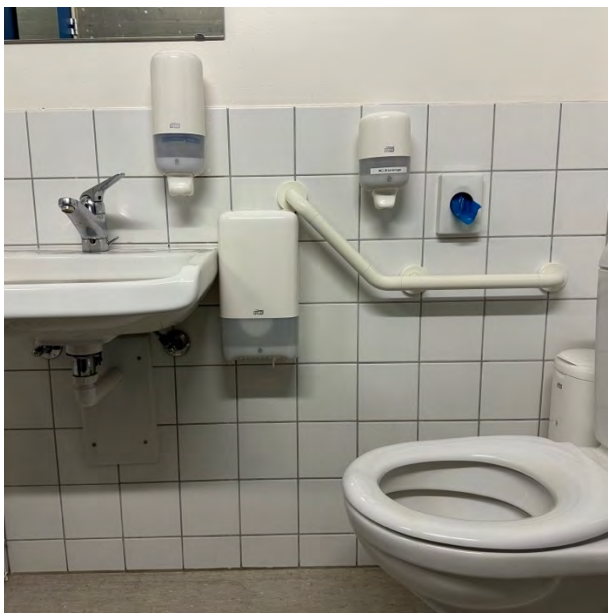
| | | | | | | | | | | |
|---|---|---|---|---|---|---|---|---|---|---|
| p008 | wandplattenkleber | 8.5m2 | ug | - | iv-wc dusche | X | | X | | |
| asbest-frei gemäss laboruntersuchung | | | | | | | | | | |

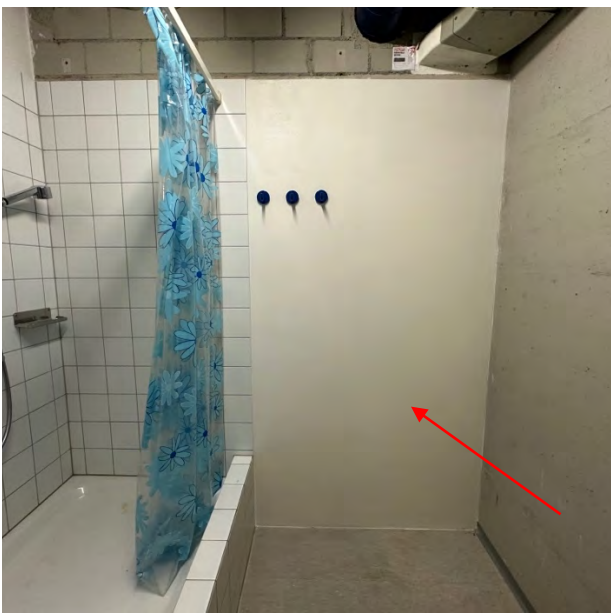
| | | | | | | | | | | |
|---|---|---|---|---|---|---|---|---|---|---|
| p009 | wandputz | 2.6m2 | ug | - | iv-wc dusche | X | | X | | |
| bemerkungen: grund- und deckputz | | | | | | | | | | |
| asbest-frei gemäss laboruntersuchung | | | | | | | | | | |

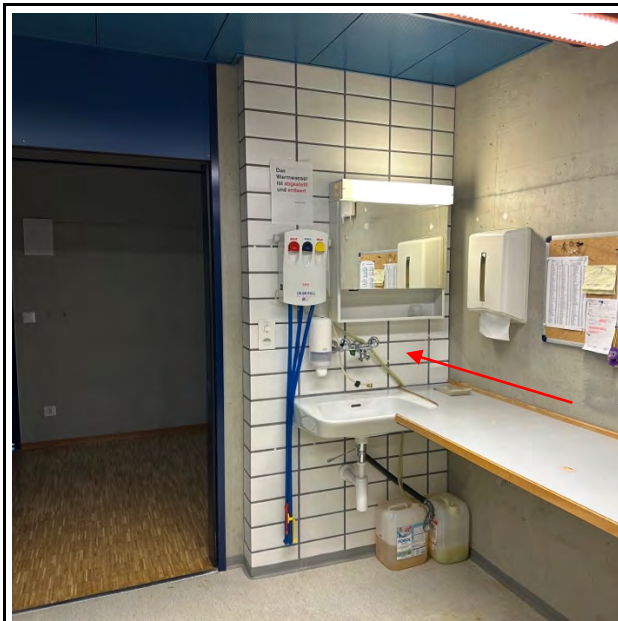
| materialspezifikationen | | | ort | | | asbest | | | | |
|---|---|---|---|---|---|---|---|---|---|---|
| p012 | wandplattenkleber | 3m2 | ug | w008 | putzraum | X | | X | | |
| asbest-frei gemäss laboruntersuchung | | | | | | | | | | |
