# **Gebäudecheck**

**Untersuchung vor Rückbau  
Nr. 1-26**

**Bestandsaufnahme  
schadstoffhaltiger Baumaterialien**

**Objekt:** Wohnhaus  
Sonderstrasse 30  
9011 St. Gallen

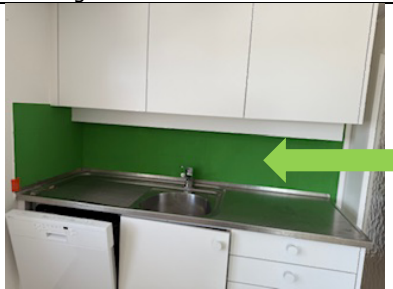
| Proben Nr.<br>Etage/Raum/Lage<br>Bauteil<br>Material<br>Bemerkung | 2<br>DG/Küche<br>Wand<br>Fliesenkleber und Fugenmaterial<br>Nicht asbesthaltig |

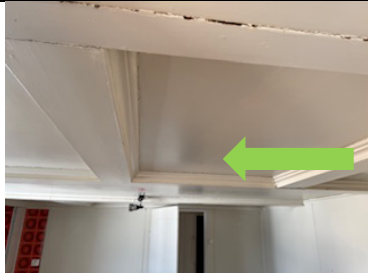
| Proben Nr.<br>Etage/Raum/Lage<br>Bauteil<br>Material<br>Bemerkung | 7<br>OG/Küche<br>Decke<br>Gipsputz<br>Nicht asbesthaltig, <b>Baugleiche Vorkommen</b> |

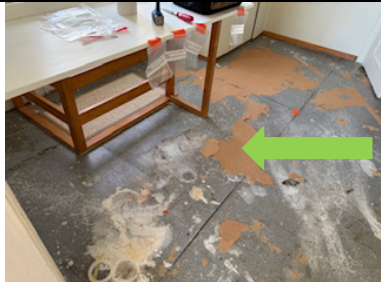
| Proben Nr.<br>Etage/Raum/Lage<br>Bauteil<br>Material<br>Bemerkung | 8<br>OG/Küche<br>Boden<br>Lino<br>Nicht asbesthaltig |

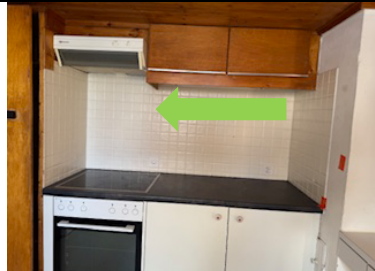
| Proben Nr.<br>Etage/Raum/Lage<br>Bauteil<br>Material<br>Bemerkung | 11<br>EG/Küche<br>Wand<br>Fliesenkleber und Fugenmaterial<br>Nicht asbesthaltig |

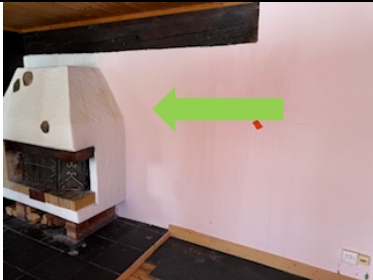
| Proben Nr.<br>Etage/Raum/Lage<br>Bauteil<br>Material<br>Bemerkung | 14<br>EG/Wohnzimmer<br>Wand bei Ofen<br>Deck-/Grundputz<br>Nicht asbesthaltig |

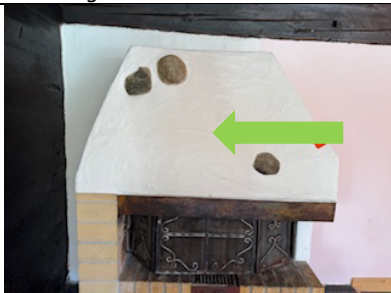
| Proben Nr.<br>Etage/Raum/Lage<br>Bauteil<br>Material<br>Bemerkung | 15<br>EG/Wohnzimmer<br>Kamin<br>Deck-/Grundputz<br>Nicht asbesthaltig |

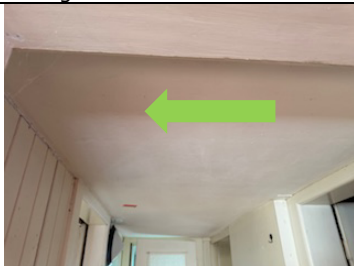
| Proben Nr.<br>Etage/Raum/Lage<br>Bauteil<br>Material<br>Bemerkung | 17<br>EG/Flur<br>Decke<br>Deck-/Grundputz<br>Nicht asbesthaltig |

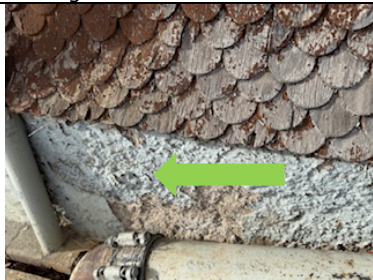
| Proben Nr.<br>Etage/Raum/Lage<br>Bauteil<br>Material<br>Bemerkung | 25<br>Aussen<br>Sockel<br>Deck-/Grundputz<br>Nicht asbesthaltig |

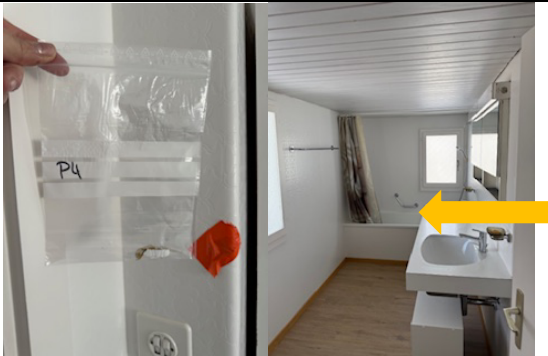
| | MATERIALIEN | BEMERKUNGEN |
|---|---|---|
| <b>Asbest</b> | Asbesthaltige Bodenbeläge (Lino/Novilon) | Gefunden, P4 |

| Proben Nr.<br>Etage<br>Raum<br>Bauteil<br>Materialbezeichnung<br>Ausmass (nicht für<br>Ausschreibungen)<br>Bemerkung | 4<br>DG<br>WC/Bad<br>Wand<br>Novilon<br>ca. 16 m2 Bad / ca. 4 m2 WC<br><br>Die Räume liegen nebeneinander |
| Problemstoff | Asbesthaltiger Novilon |

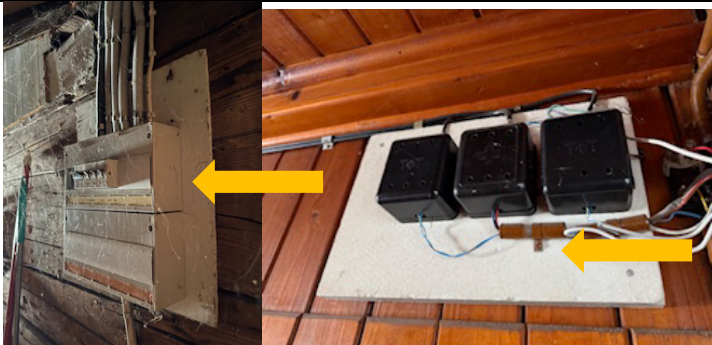
| Proben Nr.<br>Etage<br>Raum<br>Bauteil<br>Materialbezeichnung<br>Ausmass (nicht für<br>Ausschreibungen) | 5<br>DG<br>Treppenhaus/Estrichseite<br>Elektronik<br>Brandschutzplatten<br>ca. 2 Stück je unter 0.5 m2 |
| Problemstoff | Asbesthaltige Brandschutzplatte |

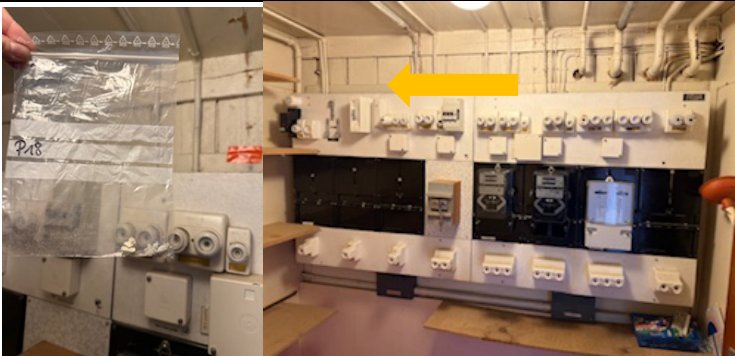
| Proben Nr.<br>Etage<br>Raum<br>Bauteil<br>Materialbezeichnung<br>Ausmass (nicht für<br>Ausschreibungen) | 18<br>EG<br>Elektrorum<br>Platte hinter Elektroverteilung<br>Brandschutzplatte und Faserzement Deckplatte<br>ca. 3 m2 |
| Problemstoff | Asbesthaltige Brandschutzplatte |

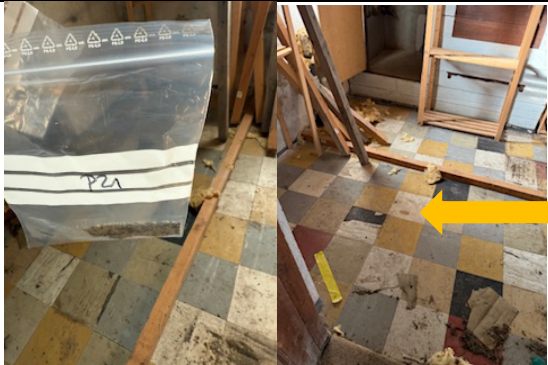
| | MATERIALIEN | BEMERKUNGEN |
|---|---|---|
| | Asbesthaltige Bodenbeläge (Floor-Flex) | Gefunden, P21 |

| Proben Nr.<br>Etage<br>Raum<br>Bauteil<br>Materialbezeichnung<br>Ausmass (nicht für<br>Ausschreibungen) | 21<br>UG<br>Keller<br>Boden<br>Floor Flex mit bitum Kleber<br>ca. 30 m2 |
| Problemstoff | Asbesthaltiger Floor Flex mit bitum Kleber |

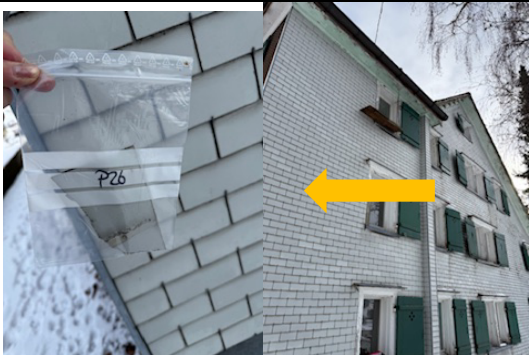
| Proben Nr.<br>Etage<br>Raum<br>Lage<br>Bauteil<br>Materialbezeichnung | 26<br>EG-DG<br>Aussen<br>Fassade<br>Schindel grau<br>Faserzement Schindeln |
| Problemstoff | Asbesthaltige Faserzement Schindel |

| Sanierung | Instruierter Handwerker<br>SUVA Factsheet 33031, bruchfrei |

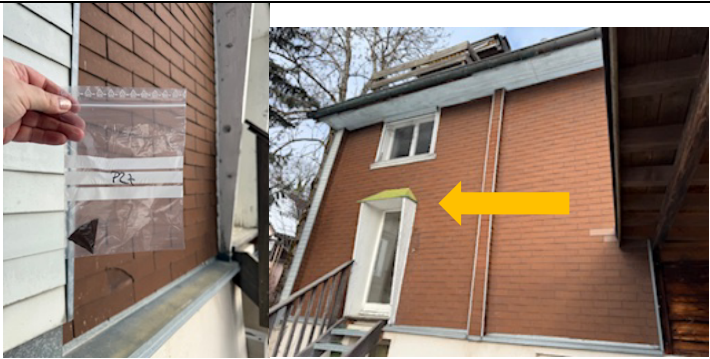
| Proben Nr.<br>Etage<br>Raum<br>Lage<br>Bauteil<br>Materialbezeichnung | 27<br>EG-DG<br>Aussen<br>Fassade<br>Schindel braun<br>Faserzement Schindeln |
| Problemstoff | Asbesthaltige Faserzement Schindel |

| Sanierung | Instruierter Handwerker<br>SUVA Factsheet 33031, bruchfrei |

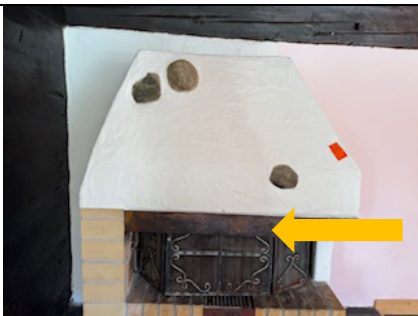
| Nr.<br>Probe<br>Etage/Raum/Lage<br>Bauteil<br>Material<br>Bemerkung | BVM 1<br>Einschätzung Diagnostiker<br>EG/Wohnzimmer<br>Kamin<br>Dämmung/Brandschutzplatten im Ofen<br>Vor Umbau/Rückbau überprüfen |

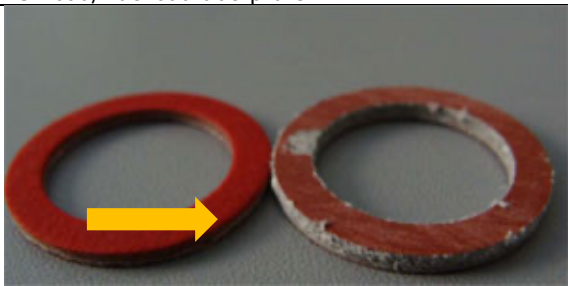
| Nr.<br>Probe<br>Etage/Raum/Lage<br>Bauteil<br>Material<br>Dinglichkeit<br>Sanierung<br>Entsorgung<br>Bemerkung | BVM 2<br>Diagnostiker Entscheid<br>diverse<br>Dichtungen<br>V.a. asbesthaltige Dichtungen<br>Keine, ohne Veränderung<br>SUVA zugelassene Sanierungsfirma<br>17 06 05 (s) Deponie E<br>Vor Umbau/Rückbau überprüfen |

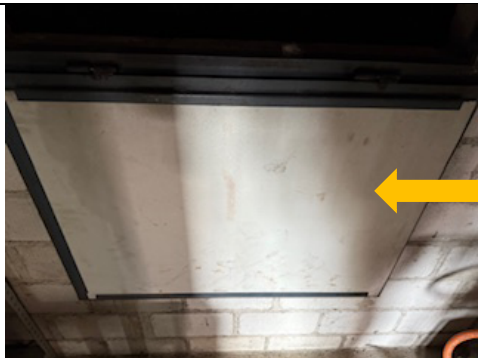
| Nr.<br>Probe<br>Etage/Raum/Lage<br>Bauteil<br>Material<br>Sanierung<br>Entsorgung | BVM 5<br>Einschätzung Diagnostiker<br>UG/Tankraumtür<br>Platte auf der Tür<br>Leichtbauplatte<br>SUVA anerkanntes Sanierungsunternehmen SUVA<br>Factsheet 33036<br>17 06 05, Deponie E |

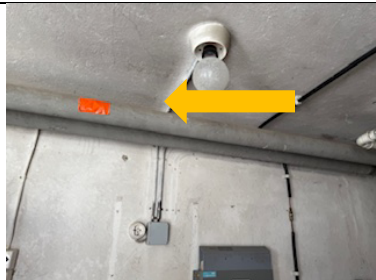
| Nr.<br>Probe<br>Etage/Raum/Lage<br>Bauteil<br>Material<br>Sanierung<br>Entsorgung | BVM 6<br>Einschätzung Diagnostiker, mangels Nachweis<br>diverse<br>Elektroinstallationsrohre<br>Schwermetalle/Blei<br>Instruierter Handwerker, ohne Fräse zertrennen<br>(Bleistaub)<br>17 04 03 (blei) |

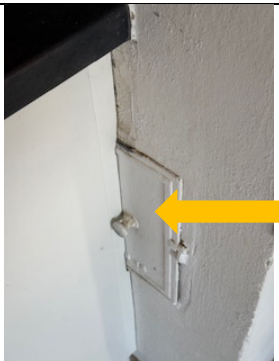
| Nr.<br>Probe<br>Etage/Raum/Lage<br>Bauteil<br>Material<br>Sanierung<br>Entsorgung | BVM 8<br>Einschätzung Diagnostiker<br>diverse<br>Schnüre in Serviceklappe<br>Brandschutzmaterial<br>SUVA anerkanntes Sanierungsunternehmen<br>17 06 98, Deponie E |

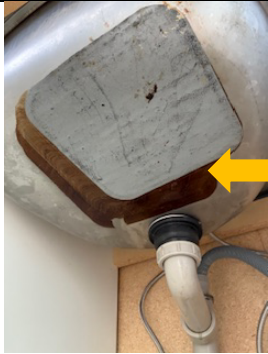
| Nr.<br>Probe<br>Etage/Raum/Lage<br>Bauteil<br>Material<br>Sanierung | BVM 9<br>Einschätzung Diagnostiker<br>DG/Küche<br>Lavabo<br>Dröhnbelag<br>Instruierter Handwerker, analog SUVA Factsheet 33049 |
