## Gebäudecheck - Erhebung von Gebäudeschadstoffen

Projekt: Rückbau Chnoblhuus

Klosterweidlistrasse 9 in 9010 St. Gallen

**Bericht vom 29. August 2025**

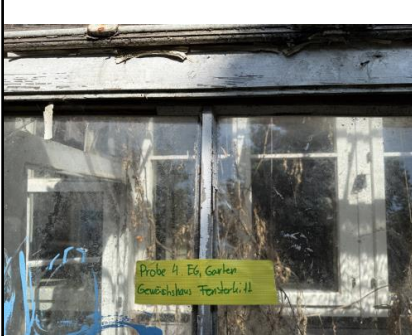
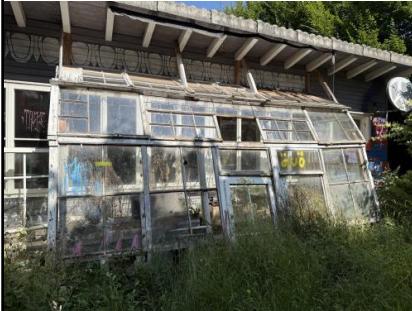
| Standort | Probe - Nr. | SB - Sichtbeurteilung | Beschreibung | Ausmass | Beurteilung | Schadstoffkl.<br>LN = Labor nachgewiesen<br>ON = ohne Nachw.<br>- = | | | | | | | | | | Beseitigung durch | |
|---|---|---|---|---|---|---|---|---|---|---|---|---|---|---|---|---|---|
| EG, Garten<br>Gewächshaus<br>Fensterkitt | 4 | - | Fensterkitt | Stk. | Lab. | LN | - | - | - | - | - | - | - | - | <input type="checkbox"/> | <input checked="" type="checkbox"/> | |
| | Der Fensterkitt kann mit Persönliche Schutzausrüstung (PSA), gemäss SUVA-Factsheets 33040, 33041 und 33043 ausgebaut werden.<br>Einstörung:<br>• Das Glas mit Resten von Fensterkitt kann unverpackt in Containern oder Mulden in eine Inertstoffdeponie transportiert werden.<br>• Holzrahmen mit Resten von Fensterkitt sind in einer Kehrichtverbrennungsanlage zu verbrennen, Rahmen aus Metall werden einem Schmelzofen zugeführt.<br>• Kittreste, die beim Ausglasen anfallen, können zusammen mit dem Glas entsorgt werden. | | | | | | | | | | | | | | | | |

| Anlage 1: Positivproben | Datenblatt 1 |
|---|---|
| | <p>Laborprobe <b>4</b></p> <p>Werkstoff Fensterkitt</p> <p>Materialtyp Festgebunden</p> <p>Standort EG, Garten Gewächshaus Fensterkitt</p> <p>Ausmass Stk.</p> <p>Dringlichkeit <b>Dringlichkeitsstufe 3</b></p> <p>Ausführer <b>Instruierten Handwerker</b></p> <p>Maßnahme <b>Die Holzrahmenfenster können als komplettes Bauteil, nach vorheriger Absprache in der KVA entsorgt werden, auch ohne vorher auszuglasen. Entsorgung Glas mit Kittresten: Deponie Typ B; Metall Stahlwerk; Holz KVA; Abfallcode 17 06 05 (S) Gefährdung gem. Suva "Asbest erkennen - richtig handeln" Ohne Beschädigung keine unmittelbare Gefährdung. Bei mechanischer Bearbeitung können Asbestfasern freigesetzt werden.</b></p> <p>Bemerkung Der Fensterkitt kann mit Persönliche Schutzausrüstung (PSA), gemäss SUVA-Factsheets 33040, 33041 und 33043 ausgebaut werden.<br/>Enstorgung:<br/>• Das Glas mit Resten von Fensterkitt kann unverpackt in Containern oder Mulden in eine Inertstoffdeponie transportiert werden.<br/>• Holzrahmen mit Resten von Fensterkitt sind in einer Kehrlichtverbrennungsanlage zu verbrennen, Rahmen aus Metall werden einem Schmelzofen zugeführt.<br/>• Kittreste, die beim Ausglasen anfallen, können zusammen mit dem Glas entsorgt werden.</p> |

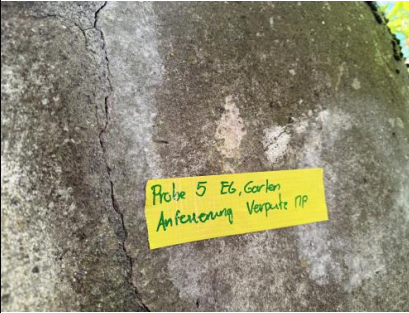
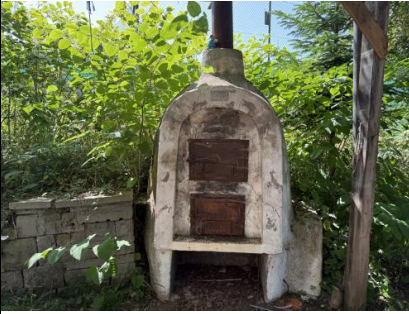
| Standort | Probe - Nr. | SB - Sichtbeurteilung | Beschreibung | Ausmass | Beurteilung | Schadstoffkl.<br>LN = Labor nachgewiesen<br>ON = ohne Nachw.<br>- = | | | | | | | | | | Beseitigung durch | |
|---|---|---|---|---|---|---|---|---|---|---|---|---|---|---|---|---|---|
| EG, Garten<br>Anfeuerung Verputz MP | 5 | - | Verputz | ca. 5 m <sup>2</sup> | Lab. | LN | - | - | - | - | - | - | - | - | <input checked="" type="checkbox"/> | <input type="checkbox"/> | |
| | Die Beprobung fand an verschiedenen Stellen statt. (Sammelprobe) | | | | | | | | | | | | | | | | |

| Anlage 1: Positivproben | Datenblatt 2 |
|---|---|
| | <p>Laborprobe <b>5</b></p> <p>Werkstoff Verputz</p> <p>Materialtyp Schwach / Festgebunden</p> <p>Standort EG, Garten Anfeuerung Verputz MP</p> <p>Ausmass ca. 5 m<sup>2</sup></p> <p>Dringlichkeit <b>Dringlichkeitsstufe 3</b></p> <p>Ausführer <b>Schadstoffsanierer</b></p> <p>Maßnahme <b>Die asbesthaltigen Materialien müssen unter Einhaltung der Vorgaben aus der EKAS - Richtlinie 6503 Kap. 7 vor Eingriffen fachgerecht entfernt und gesetzeskonform entsorgt werden.<br/>Entsorgung: Deponie Typ E, VeVA-Nummer: 17 06 05 S</b></p> <p>Bemerkung Die Beprobung fand an verschiedenen Stellen statt. (Sammelprobe)</p> |

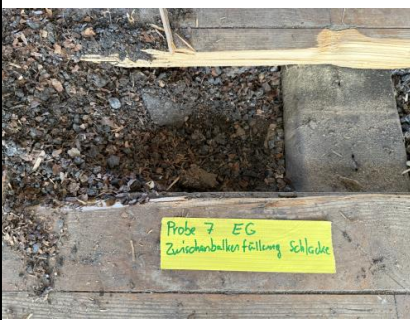
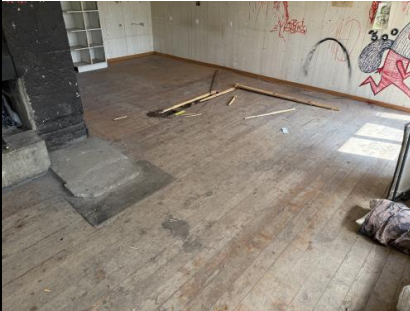
| Standort | Probe - Nr. | SB - Sichtbeurteilung | Beschreibung | Ausmass | Beurteilung | Schadstoffkl.<br>LN = Labor nachgewiesen<br>ON = ohne Nachw.<br>- = | | | | | | | | | | Beseitigung durch | |
|---|---|---|---|---|---|---|---|---|---|---|---|---|---|---|---|---|---|
| EG,<br>Zwischenbalkenfüllung<br>Schlacke | 7 | - | Schlacke | 7.5 m <sup>3</sup> | Lab. | - | - | LN | LN | LN | - | - | - | - | <input type="checkbox"/> | <input checked="" type="checkbox"/> | |
| | Unter dem Überbegriff «Schlacken» werden Rückstände aus industrieller Produktion (vor allem der metallverarbeitenden und gasproduzierenden Industrie) und der Abfallverbrennung bezeichnet, die aus Schmelz-, Giess- und Verbrennungsprozessen hervorgehen. Sie bestehen meist aus einer (künstlichen) Gesteinsschmelze. | | | | | | | | | | | | | | unter: <input checked="" type="checkbox"/> | über: <input type="checkbox"/> | |

| Anlage 1: Positivproben | Datenblatt 3 |
|---|---|
| | <p>Laborprobe 7</p> <p>Werkstoff Schlacke</p> <p>Materialtyp -</p> <p>Standort EG, Zwischenbalkenfüllung Schlacke</p> <p>Ausmass 7.5 m³</p> <p>Dringlichkeit <b>TOC400</b></p> <p>Ausführer Instruierten Handwerker</p> <p>Maßnahme <b>Schlacken in Hohlböden können mittels Saugbagger entfernt werden. Bei PAK-haltigen Schlacken ist grundsätzlich auch das Suva-Factsheet 33106 anzuwenden. In der Praxis kann allerdings davon ausgegangen werden, dass bei Nutzung eines Saugbaggers keine relevante Freisetzung von PAK in die Luft erfolgt, sodass im Regelfall auf die Massnahmen gemäss Suva-Factsheet 33106 verzichtet werden kann. Persönliche Schutzausrüstung (FFP3-Staubmaske, Arbeitshandschuhe, langärmlige Kleidung) und staubarmes Arbeiten sind in jedem Fall zu berücksichtigen. Die Schlacke kann auf einer Deponie Tyb B entsorgt werden.</b></p> <p>Bemerkung Unter dem Überbegriff «Schlacken» werden Rückstände aus industrieller Produktion (vor allem der metallverarbeitenden und gasproduzierenden Industrie) und der Abfallverbrennung bezeichnet, die aus Schmelz-, Giess- und Verbrennungsprozessen hervorgehen. Sie bestehen meist aus einer (künstlichen) Gesteinsschmelze.</p> |

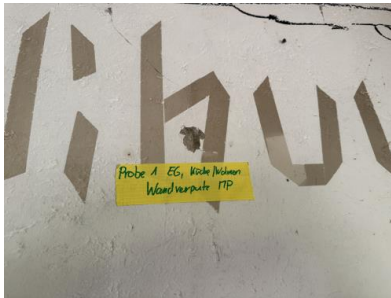
| Laborprobe | <b>1</b> |

| Werkstoff | Verputz |
| Bemerkung | Keine unmittelbare Gefährdung: Die Arbeiten können ohne Bedenken mit der notwendigen Vorsicht ausgeführt werden. |

| Maßnahme | <b>Keine Massnahmen, der Befund aus der Analytik ist negativ.</b> |

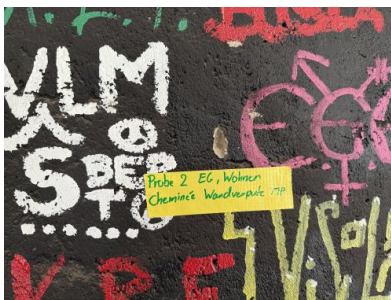
| Laborprobe | <b>2</b> |

| Werkstoff | Verputz |
| Bemerkung | Keine unmittelbare Gefährdung: Die Arbeiten können ohne Bedenken mit der notwendigen Vorsicht ausgeführt werden. |

| Maßnahme | <b>Keine Massnahmen, der Befund aus der Analytik ist negativ.</b> |

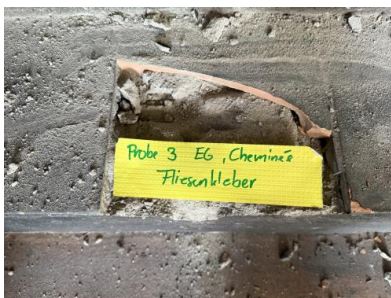
| Laborprobe | <b>3</b> |

| Werkstoff | Fliesenkleber |
| Bemerkung | Keine unmittelbare Gefährdung: Die Arbeiten können ohne Bedenken mit der notwendigen Vorsicht ausgeführt werden. |

| Maßnahme | <b>Keine Massnahmen, der Befund aus der Analytik ist negativ.</b> |

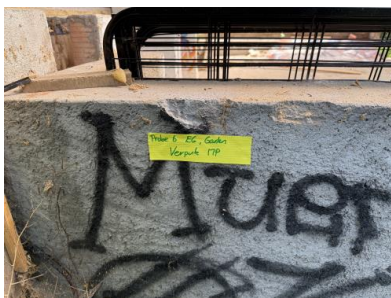
| Laborprobe | <b>6</b> |

| Werkstoff | Verputz |

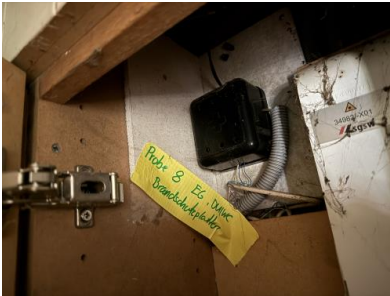
| Laborprobe | <b>8</b> |

| Werkstoff | Brandschutzplatten |

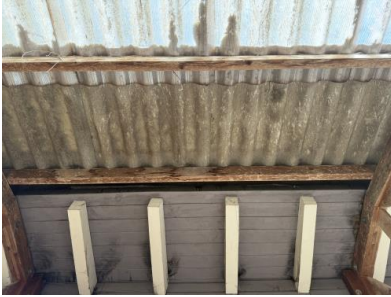
| Standort | Probe - Nr. | SB - Sichtbeurteilung | Beschreibung | Ausmass | Beurteilung | Schadstoffkl.<br>LN = Labor nachgewiesen<br>ON = ohne Nachw.<br>- = | | | | | | | | | | Beseitigung durch | |
|---|---|---|---|---|---|---|---|---|---|---|---|---|---|---|---|---|---|
| Dach | 1 | SB | Welleternitplatten | ca. 150 m <sup>2</sup> | Exp. | - | - | - | - | - | - | - | - | - | <input type="checkbox"/> | <input checked="" type="checkbox"/> | |
| | Ein Grossteil des in der Schweiz verbauten Asbests kam in Form von Faserzement zur Anwendung (Wellplatten, Schindeln, Rohre, Platten, Brunnentröge etc.). Ältere Elemente aus Faserzement enthalten systematisch Asbest. Gemäss Angaben der Eternit wurde bereits 1978 mit der Umstellung auf asbestfreie Materialien begonnen. 1984 enthielt noch die Hälfte der von der Eternit AG produzierten Elemente Asbest. | | | | | | | | | | | | | | unter: <input type="checkbox"/> | über: <input type="checkbox"/> | |

| Werkstoff | Welleternitplatten |
| Bemerkung | Ein Grossteil des in der Schweiz verbauten Asbests kam in Form von Faserzement zur Anwendung (Wellplatten, Schindeln, Rohre, Platten, Brunnentröge etc.). Ältere Elemente aus Faserzement enthalten systematisch Asbest. Gemäss Angaben der Eternit wurde bereits 1978 mit der Umstellung auf asbestfreie Materialien begonnen. 1984 enthielt noch die Hälfte der von der Eternit AG produzierten Elemente Asbest. |

| Maßnahme | <b>Bei zerstörungsfreiem Demontieren: Massnahmen gemäss Suva-Merkblatt 84053 resp. in Analogie zu Suva-Factsheet 33031 Entfernen mit mechanischem Bearbeiten (Sägen, Fräsen, Brechen, Bohren etc.): Vorgehen gemäss EKAS-Richtlinie Nr. 6503, d.h. Entfernung durch Suva-anerkannten Asbestsanierer in einer Sanierungszone. Ausnahme: Kontrolliertes Brechen einzelner Teile, Massnahmen gemäss Suva-Merkblatt 84053. Entsorgung Deponie Typ B; Abfallcode 17 06 98 Gefährdung gem. Suva "Asbest erkennen - richtig handeln" Ohne Beschädigung keine unmittelbare Gefährdung. Beim mechanischen Bearbeiten (Bohren, Schleifen, usw.), beim Einsatz von Hochdruckreinigern oder beim Beschädigen werden gesundheitsgefährdende Asbestfasern freigesetzt.</b> |

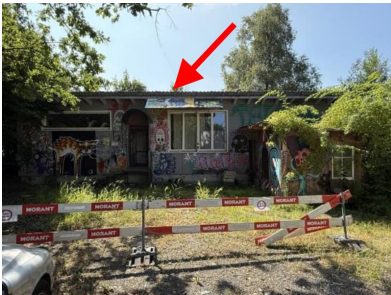
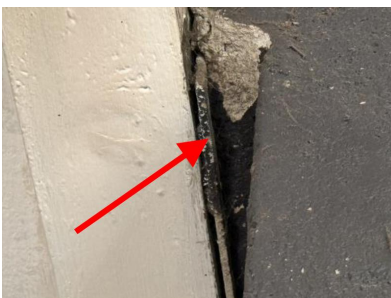
| Standort | Probe - Nr. | SB - Sichtbeurteilung | Beschreibung | Ausmass | Beurteilung | Schadstoffkl.<br>LN = Labor nachgewiesen<br>ON = ohne Nachw.<br>- = | | | | | | | | | | Beseitigung durch | |
|---|---|---|---|---|---|---|---|---|---|---|---|---|---|---|---|---|---|
| EG, Cheminée | 2 | SB | Brandschutzplatten | 3 Stk. | Exp. | - | - | - | - | - | - | - | - | - | <input checked="" type="checkbox"/> | <input type="checkbox"/> | |

| EG, Cheminée | Von der Konsistenz her können solche Leichtbauplatten sehr weich (wie normaler Karton) oder eher hart sein. Die Platten sind von wenigen mm bis mehreren cm stark. Sie sind aber immer weicher als Faserzement. Bei Installationen vor 1990 enthalten Leichtbaupappen meistens Asbest. Leichtbauplatten enthalten in der Regel 40-60 % Asbest (Chrysotil und/oder Amosit). Ersatzprodukte sind oft an herstellerepezifischen Aufdrucken erkennbar (z.B. Wabenmuster und Produktnamen). | | | | | | | | | | | | | | | | | unter: | <input type="checkbox"/> | über: | <input type="checkbox"/> |

| Werkstoff | Brandschutzplatten |

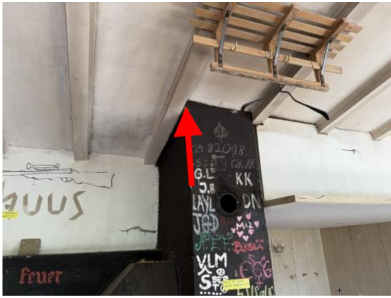
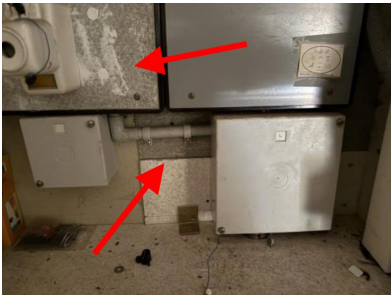
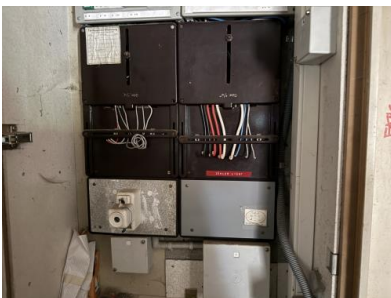
| Werkstoff | Faserzementplatten |

| Maßnahme | <b>Bei zerstörungsfreiem Demontieren: Massnahmen gemäss Suva-Merkblatt 84053 resp. in Analogie zu Suva-Factsheet 33031 Entfernen mit mechanischem Bearbeiten (Sägen, Fräsen, Brechen, Bohren etc.): Vorgehen gemäss EKAS-Richtlinie Nr. 6503, d.h. Entfernung durch Suva-anerkannten Asbestsanierer in einer Sanierungszone. Ausnahme: Kontrolliertes Brechen einzelner Teile, Massnahmen gemäss Suva-Merkblatt 84053. Entsorgung Deponie Typ B; Abfallcode 17 06 98 Gefährdung gem. Suva "Asbest erkennen - richtig handeln" Ohne Beschädigung keine unmittelbare Gefährdung. Beim mechanischen Bearbeiten (Bohren, Schleifen, usw.), beim Einsatz von Hochdruckreinigern oder beim Beschädigen werden gesundheitsgefährdende Asbestfasern freigesetzt.</b> |

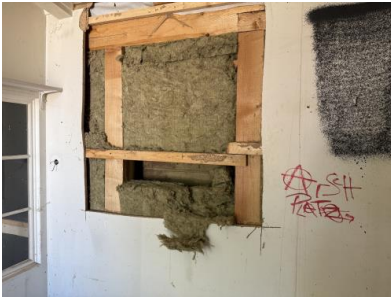
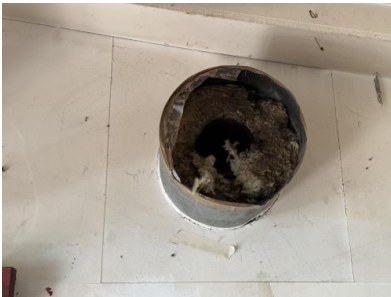
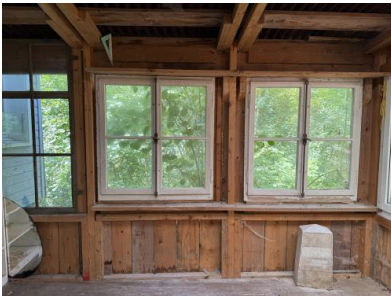
| Werkstoff | Steinwolle |

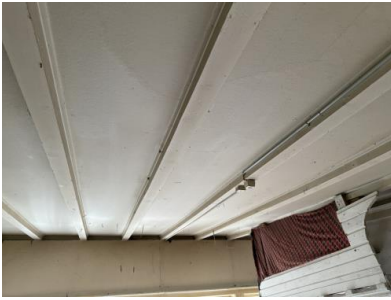
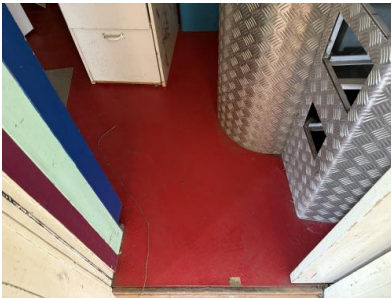
| Nummer | 6 |

| Werkstoff | PVC-Belag |
| Bemerkung | Keine unmittelbare Gefährdung: Die Arbeiten können ohne Bedenken mit der notwendigen Vorsicht ausgeführt werden. |
