## MFH, Langgasse 103 / 105, 9008 St. Gallen

**Projektnummer:** 2521237\_Langgasse  
**Auftragsnummer:**

# Haltungsbericht

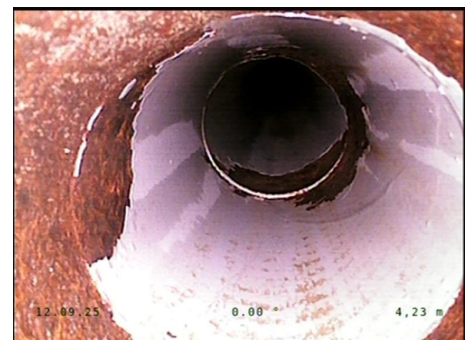
Foto 004  
Zustand BDC.Z  
Entf. 4.20 m  
gegen Fließr.

Abbruch der Inspektion, Fallstrang erreicht

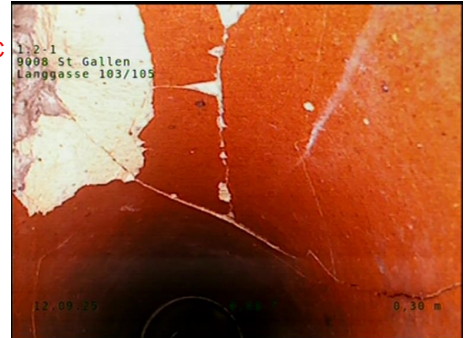
Foto 007  
Zustand **BCC.A.Y**  
Entf. 1.40 m  
gegen Fließr.

Pos: 8 - 4; Riss, komplexe Rissbildung, Breite = 0mm

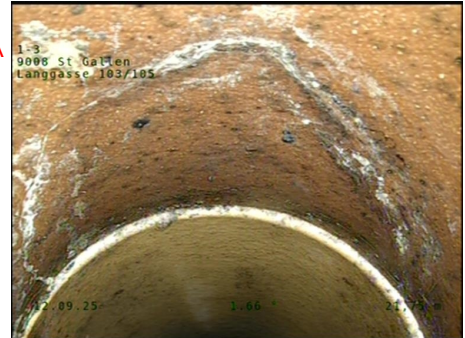
**Foto 052**  
**Zustand** BAB.B.A  
**Entf.** 21.80 m  
gegen Fließr.

Pos: 10 - 2; Riss längs, Breite = 0mm

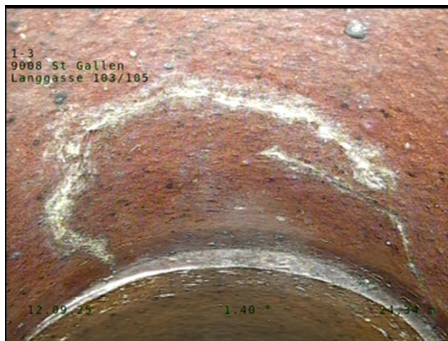
**Foto 053**  
**Zustand** BAB.A.A  
**Entf.** 24.30 m  
gegen Fließr.

Pos: 11 - 1; Oberflächenriss (Haarriss) längs, Breite = 0mm

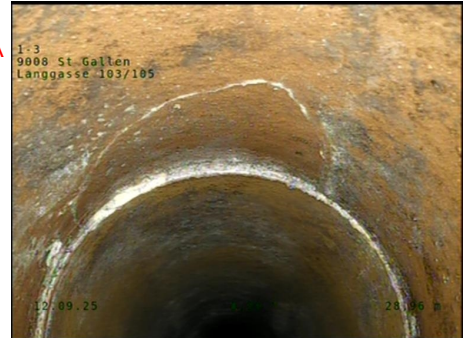
**Foto** 058  
**Zustand** BAB.A.A  
**Entf.** 29.00 m  
gegen Fließr.

Pos: 10 - 1; Oberflächenriss (Haarriss) längs, Breite = 0mm

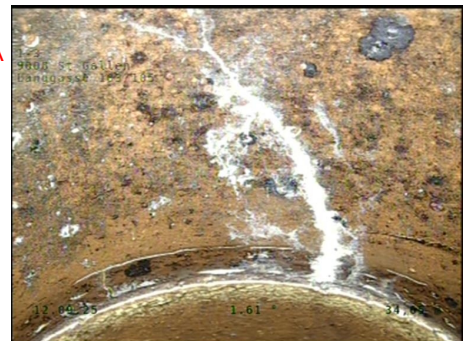
**Foto** 060  
**Zustand** BAB.A.A  
**Entf.** 34.70 m  
gegen Fließr.

Pos: 11 - 12; Oberflächenriss (Haarriss) längs, Breite = 0mm

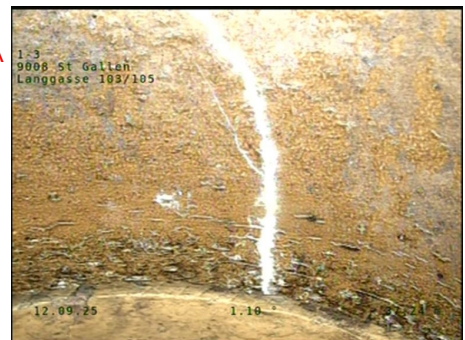
**Foto** 062  
**Zustand** BAB.A.A  
**Entf.** 37.20 m  
gegen Fließr.

Pos: 1; Oberflächenriss (Haarriss) längs, Breite = 0mm

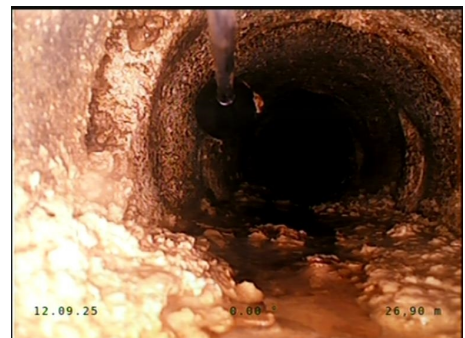
Foto 029  
Zustand **BDC.A**  
Entf. 26.90 m  
gegen Fließr.

Pos: 5 - 7; Harte Ablagerungen, Höhe = 10%

Abbruch der Inspektion, Hindernis, Kein weiter kommen Kamera, Harte Ablagerungen

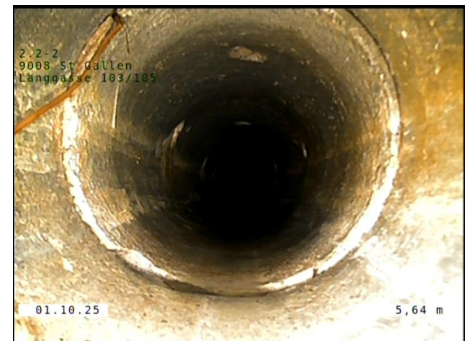
Foto 127  
Zustand **BBA.B**  
Entf. 5.60 m  
gegen Fließr.

Pos: 11 - 12; Einzelner, feiner Wurzeleinwuchs, Querschnittsreduzierung = 0%

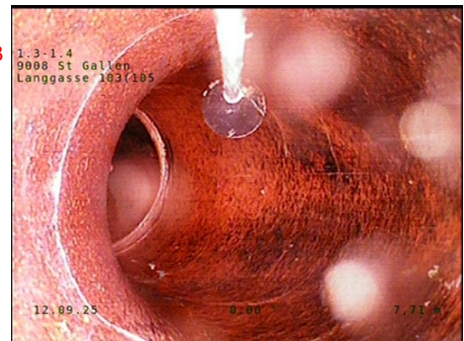
**Foto** 016  
**Zustand** BAB.B.B  
**Entf.** 7.70 m  
gegen Fließr.

Pos: 8 - 3; Riss radial, Breite = 0mm

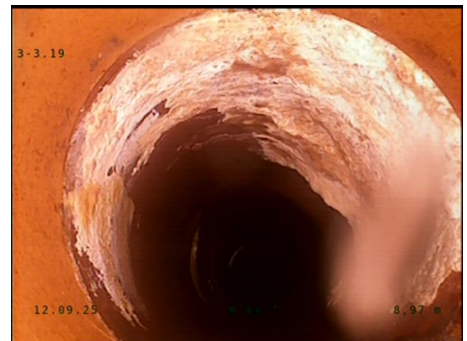
**Foto** 112  
**Zustand** BBB.A  
**Entf.** 9.00 m  
in Fließr.

Pos: 8 - 4; Inkrustation, Querschnittsreduzierung = 0%

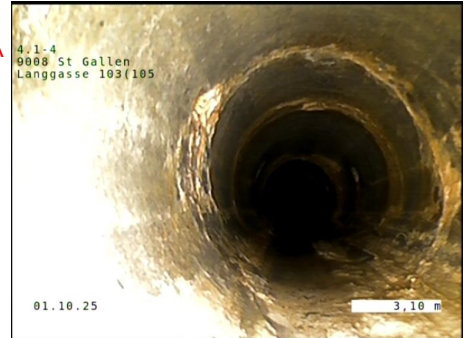
**Foto** 141  
**Zustand** BAB.B.A  
**Entf.** 3.10 m  
gegen Fließr.

Pos: 10 - 4; Riss längs, Breite = 0mm

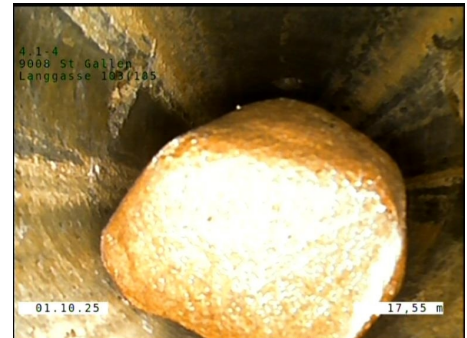
**Foto** 147  
**Zustand** BDC.A  
**Entf.** 17.60 m  
gegen Fließr.

Abbruch der Inspektion, Hindernis, Grosser Stein

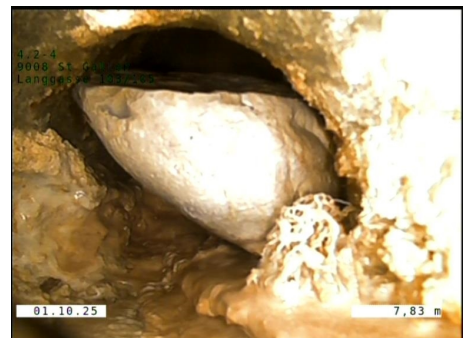
Foto 152  
Zustand **BDC.A**  
Entf. 7.80 m  
gegen Fließr.

Abbruch der Inspektion, Hindernis, Kein weiter kommen Kamera Stein? Leitungsbruch?

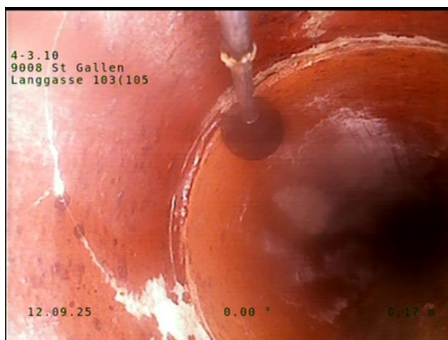
**Foto 086**  
**Zustand** BAB.B.A  
**Entf.** 0.20 m  
gegen Fließr.

Pos: 9 - 12; Riss längs, Breite = 1mm

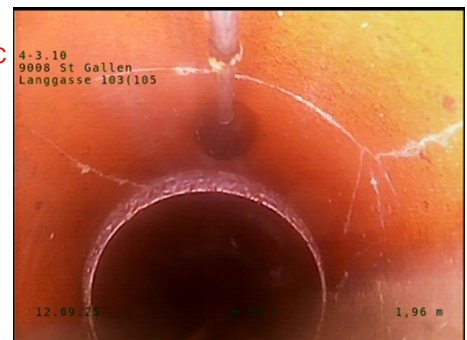
**Foto 087**  
**Zustand** BAB.B.C  
**Entf.** 2.00 m  
gegen Fließr.

Pos: 10 - 3; Riss, komplexe Rissbildung, Breite = 1mm

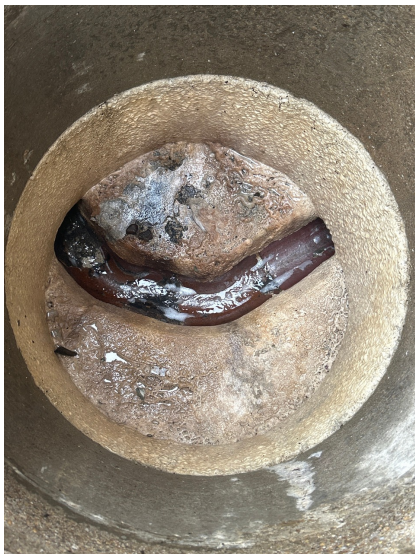
### Schadensbilder zu Kontrollschacht 3

| | schlecht verputzt | | gerissen | | gerissen | ✓ | verkalkt |

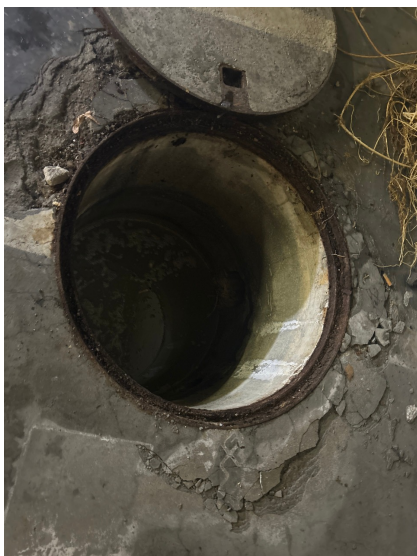
### Schadensbilder zu Schlammsammler 2 (Siphoniert)

| Höhenlage mangelhaft | ✓ mangelhaft unterbetoniert | mangelhaft unterbetoniert | schlecht verputzt |
| Riss | ✓ ausgebrochen | ausgebrochen | Wassereinbruch |

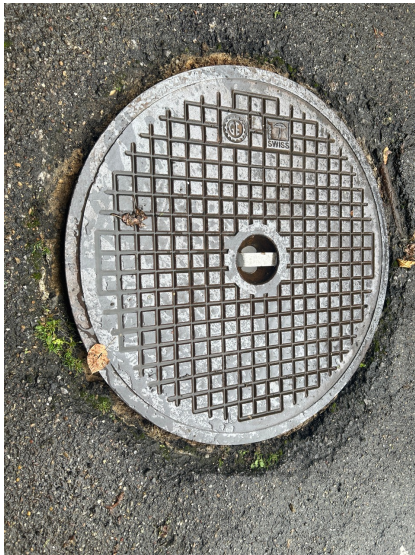
### Schadensbilder zu Schlammsammler 5

| <input checked="" type="checkbox"/> klemmt | <input checked="" type="checkbox"/> lose | lose | Riss |
| Höhenlage mangelhaft | <input checked="" type="checkbox"/> mangelhaft unterbetoniert | mangelhaft unterbetoniert | schlecht verputzt |
