## Schadstoff-Gebäudecheck vor Umbau

| <b>Objekt</b> | <b>Mehrfamilienhaus</b> |
| <b>Strasse</b> | <b>Langgasse 103/105</b> |

### Schadstoffuntersuchung vor Umbau

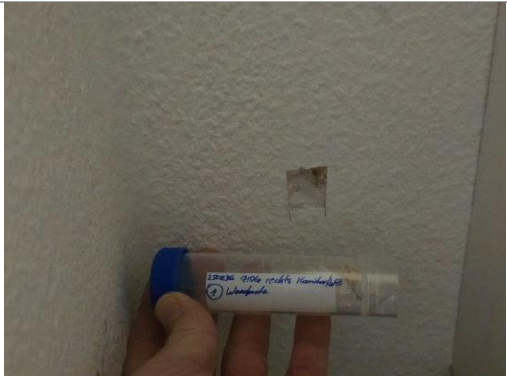
| Beschreibung | | Probe – Nr. 1 |

| Beschreibung | | Probe – Nr. 1 |
|---|---|---|
| Standort / Raum | H105 4.OG rechts<br>Korridor/Wohnzimmer | |
| Bauteil | Wandputz | |
| Schadstoff/Material | Verdacht asbesthaltiges Material | |
| Ergebnis Beprobung | kein Asbest entdeckt | |

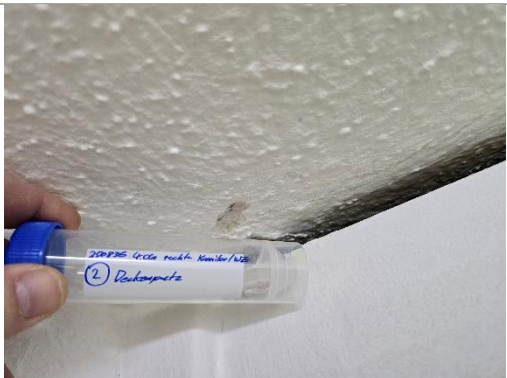
| Beschreibung | | Probe – Nr. 2 |

| Beschreibung | | Probe – Nr. 2 |
|---|---|---|
| Standort / Raum | H105 4.OG rechts<br>Korridor/Wohnzimmer | |
| Bauteil | Deckenputz | |
| Schadstoff/Material | Verdacht asbesthaltiges Material | |
| Ergebnis Beprobung | kein Asbest entdeckt | |

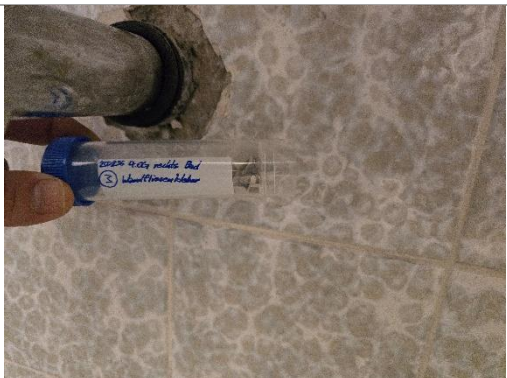
| Beschreibung | | Probe – Nr. 3 |

| Beschreibung | | Probe – Nr. 3 |
|---|---|---|
| Standort / Raum | H105 4.OG rechts Bad | |
| Bauteil | Wandfliesenkleber | |
| Schadstoff/Material | Verdacht asbesthaltiges Material | |
| Ergebnis Beprobung | kein Asbest entdeckt | |

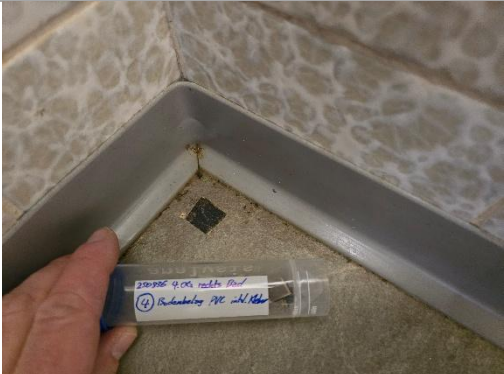
| Beschreibung | | Probe – Nr. 4 |

| Beschreibung | | Probe – Nr. 4 |
|---|---|---|
| Standort / Raum | H105 4.OG rechts Bad | |
| Bauteil | Bodenbelag PVC inkl. Kleber | |
| Schadstoff/Material | Verdacht asbesthaltiges Material | |
| Ergebnis Beprobung | kein Asbest entdeckt | |

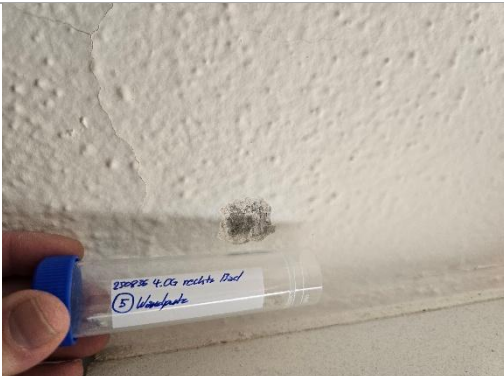
| Beschreibung | | Probe – Nr. 5 |

| Beschreibung | | Probe – Nr. 5 |
|---|---|---|
| Standort / Raum | H105 4.OG rechts Bad | |
| Bauteil | Wandputz | |
| Schadstoff/Material | Verdacht asbesthaltiges Material | |
| Ergebnis Beprobung | kein Asbest entdeckt | |

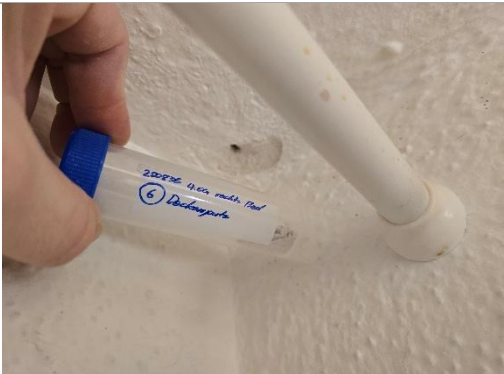
| Beschreibung | | Probe – Nr. 6 |

| Beschreibung | | Probe – Nr. 6 |
|---|---|---|
| Standort / Raum | H105 4.OG rechts Bad | |
| Bauteil | Deckenputz | |
| Schadstoff/Material | Verdacht asbesthaltiges Material | |
| Ergebnis Beprobung | kein Asbest entdeckt | |

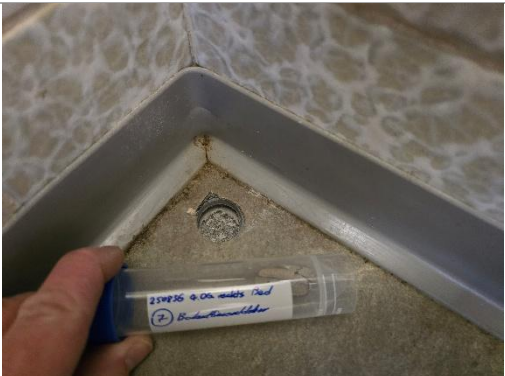
| Beschreibung | | Probe – Nr. 7 |

| Beschreibung | | Probe – Nr. 7 |
|---|---|---|
| Standort / Raum | H105 4.OG rechts Bad | |
| Bauteil | Bodenfliesenkleber | |
| Schadstoff/Material | Verdacht asbesthaltiges Material | |
| Ergebnis Beprobung | kein Asbest entdeckt | |

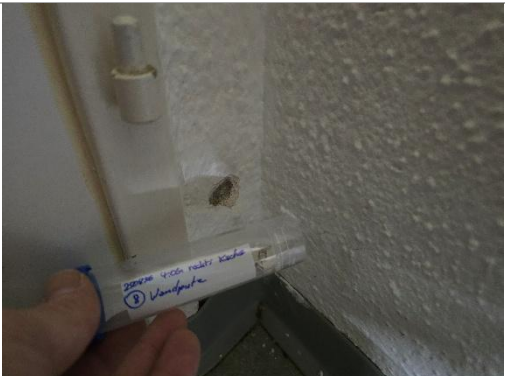
| Beschreibung | | Probe – Nr. 8 |

| Beschreibung | | Probe – Nr. 8 |
|---|---|---|
| Standort / Raum | H105 4.OG rechts Küche | |
| Bauteil | Wandputz | |
| Schadstoff/Material | Verdacht asbesthaltiges Material | |
| Ergebnis Beprobung | kein Asbest entdeckt | |

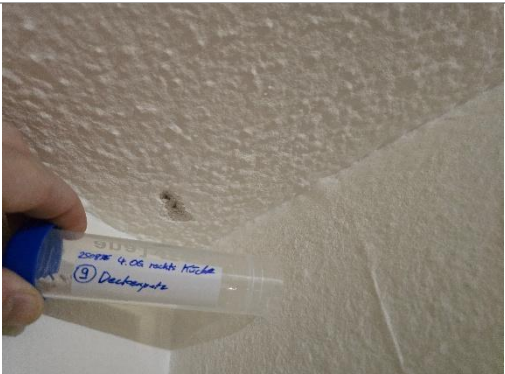
| Beschreibung | | Probe – Nr. 9 |

| Beschreibung | | Probe – Nr. 9 |
|---|---|---|
| Standort / Raum | H105 4.OG rechts Küche | |
| Bauteil | Deckenputz | |
| Schadstoff/Material | Verdacht asbesthaltiges Material | |
| Ergebnis Beprobung | kein Asbest entdeckt | |

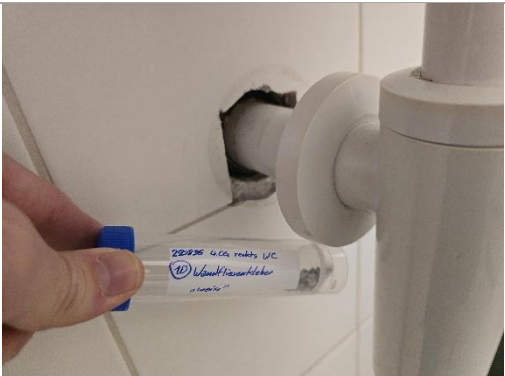
| Beschreibung | | Probe – Nr. 10 |

| Beschreibung | | Probe – Nr. 10 |
|---|---|---|
| Standort / Raum | H105 4.OG rechts WC | |
| Bauteil | Wandfliesenkleber "weiss" | |
| Schadstoff/Material | Verdacht asbesthaltiges Material | |
| Ergebnis Beprobung | kein Asbest entdeckt | |

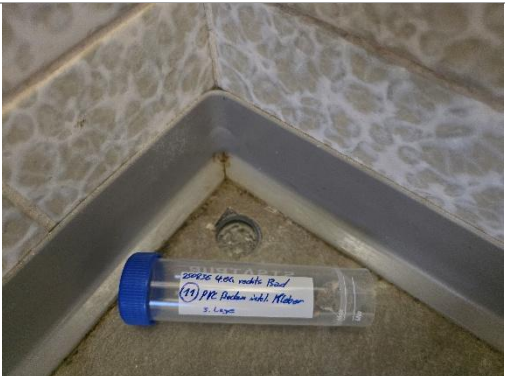
| Beschreibung | | Probe – Nr. 11 |

| Beschreibung | | Probe – Nr. 11 |
|---|---|---|
| Standort / Raum | H105 4.OG rechts Bad | |
| Bauteil | PVC Boden inkl. Kleber 3.Lage | |
| Schadstoff/Material | Verdacht asbesthaltiges Material | |
| Ergebnis Beprobung | kein Asbest entdeckt | |

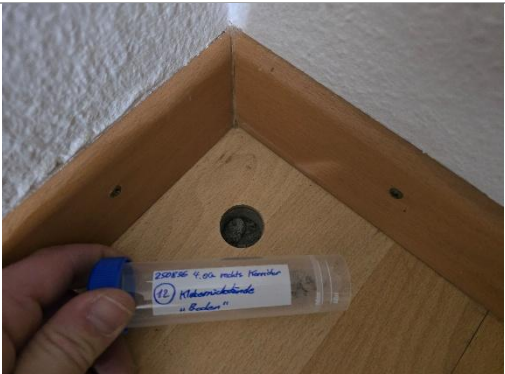
| Beschreibung | | Probe – Nr. 12 |

| Beschreibung | | Probe – Nr. 12 |
|---|---|---|
| Standort / Raum | H105 4.OG rechts Korridor | |
| Bauteil | Kleberrückstände "Boden" | |
| Schadstoff/Material | Verdacht asbesthaltiges Material | |
| Ergebnis Beprobung | kein Asbest entdeckt | |

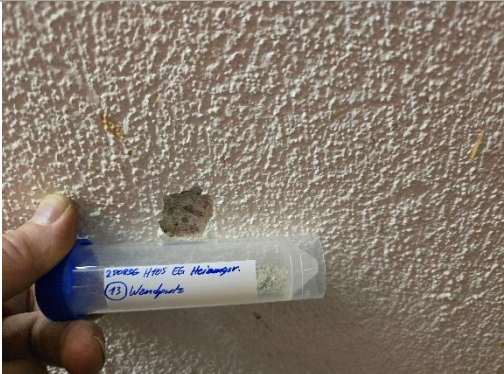
| Beschreibung | | Probe – Nr. 13 |

| Beschreibung | | Probe – Nr. 13 |
|---|---|---|
| Standort / Raum | H105 EG Heizungsraum | |
| Bauteil | Wandputz | |
| Schadstoff/Material | Verdacht asbesthaltiges Material | |
| Ergebnis Beprobung | kein Asbest entdeckt | |

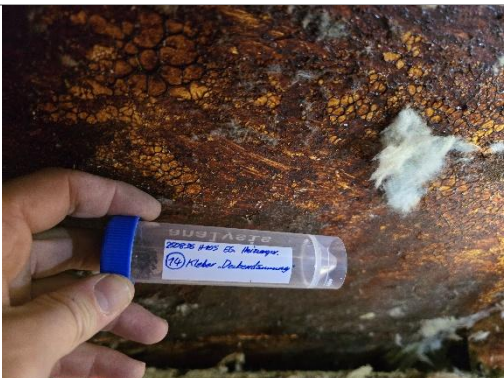
| Beschreibung | | Probe – Nr. 14 |

| Beschreibung | | Probe – Nr. 14 |
|---|---|---|
| Standort / Raum | H105 EG Heizungsraum | |
| Bauteil | Kleber "Deckendämmung" | |
| Schadstoff/Material | Verdacht asbesthaltiges Material | |
| Ergebnis Beprobung | kein Asbest entdeckt | |

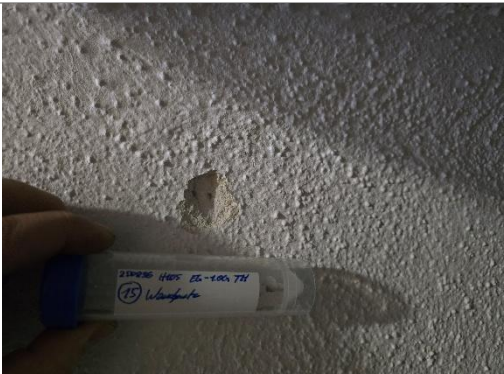
| Beschreibung | | Probe – Nr. 15 |

| Beschreibung | | Probe – Nr. 15 |
|---|---|---|
| Standort / Raum | H105 EG - 1.OG Treppenhaus | |
| Bauteil | Wandputz | |
| Schadstoff/Material | Verdacht asbesthaltiges Material | |
| Ergebnis Beprobung | kein Asbest entdeckt | |

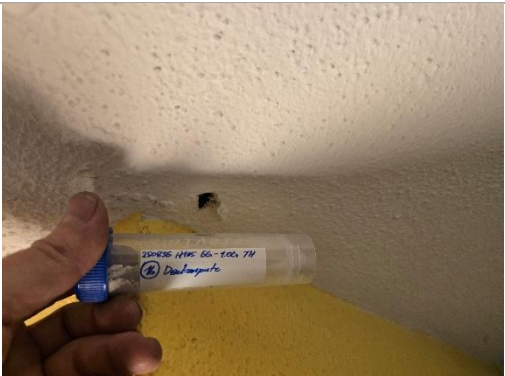
| Beschreibung | | Probe – Nr. 16 |

| Beschreibung | | Probe – Nr. 16 |
|---|---|---|
| Standort / Raum | H105 EG - 1.OG Treppenhaus | |
| Bauteil | Deckenputz | |
| Schadstoff/Material | Verdacht asbesthaltiges Material | |
| Ergebnis Beprobung | kein Asbest entdeckt | |

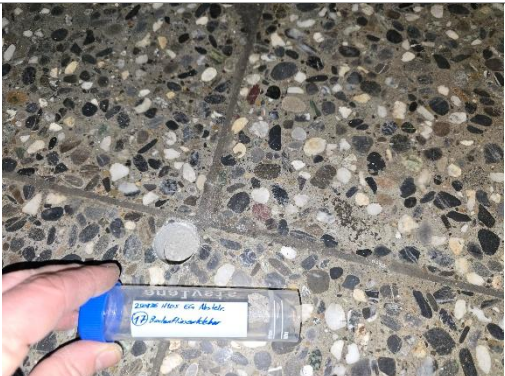
| Beschreibung | | Probe – Nr. 17 |

| Beschreibung | | Probe – Nr. 17 |
|---|---|---|
| Standort / Raum | H105 EG Treppenhaus | |
| Bauteil | Bodenfliesenkleber | |
| Schadstoff/Material | Verdacht asbesthaltiges Material | |
| Ergebnis Beprobung | kein Asbest entdeckt | |

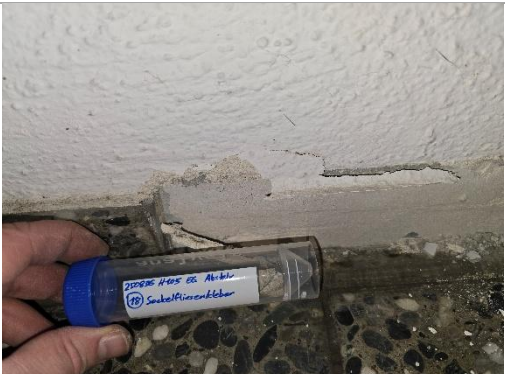
| Beschreibung | | Probe – Nr. 18 |

| Beschreibung | | Probe – Nr. 18 |
|---|---|---|
| Standort / Raum | H105 EG Treppenhaus | |
| Bauteil | Sockelfliesenkleber | |
| Schadstoff/Material | Verdacht asbesthaltiges Material | |
| Ergebnis Beprobung | kein Asbest entdeckt | |

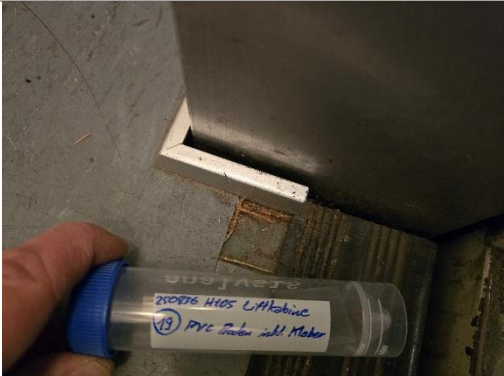
| Beschreibung | | Probe – Nr. 19 |

| Beschreibung | | Probe – Nr. 19 |
|---|---|---|
| Standort / Raum | H105 Liftkabine | |
| Bauteil | PVC Boden inkl. Kleber | |
| Schadstoff/Material | Verdacht asbesthaltiges Material | |
| Ergebnis Beprobung | kein Asbest entdeckt | |

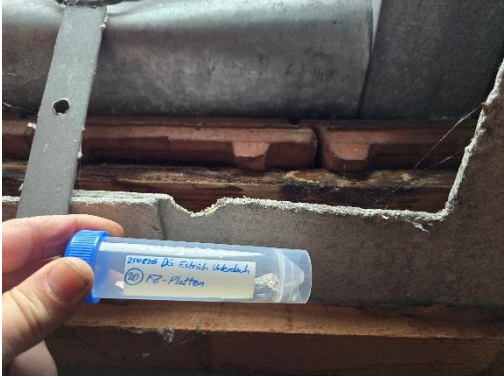
| Beschreibung | | Probe – Nr. 20 |

| Beschreibung | | Probe – Nr. 20 |
|---|---|---|
| Standort / Raum | H105 DG Estrich<br>Unterdach | |
| Bauteil | Faserzementplatten | |
| Ergebnis Beprobung | Asbest entdeckt.<br>(Chrysotil) | |
| Ausmass | keine Angabe | |

| Beschreibung | | Probe – Nr. 20 |
|---|---|---|
| Entsorgung | Deponie Typ B<br>VeVA 17 06 98 | |

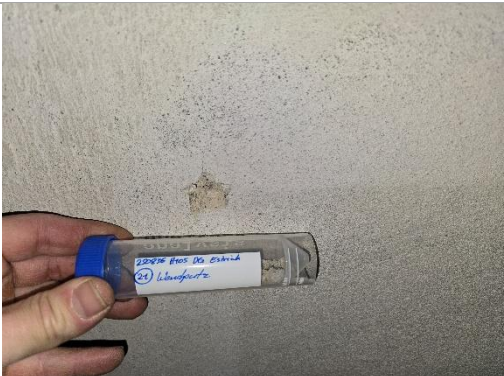
| Standort / Raum | H105 DG Estrich Unterdach | |
| Bauteil | Wandputz "Kamin" | |
| Schadstoff/Material | Verdacht asbesthaltiges Material | |
| Ergebnis Beprobung | kein Asbest entdeckt | |

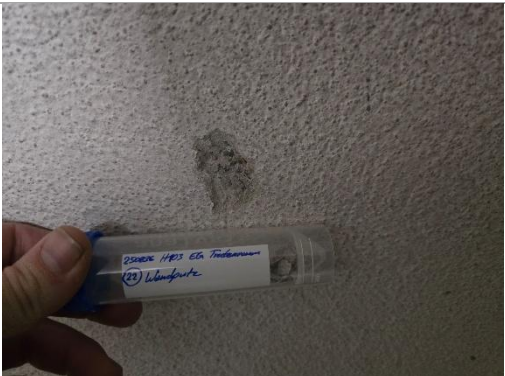
| Beschreibung | | Probe – Nr. 22 |

| Beschreibung | | Probe – Nr. 22 |
|---|---|---|
| Standort / Raum | H103 EG Trockenraum | |
| Bauteil | Wandputz | |
| Schadstoff/Material | Verdacht asbesthaltiges Material | |
| Ergebnis Beprobung | kein Asbest entdeckt | |

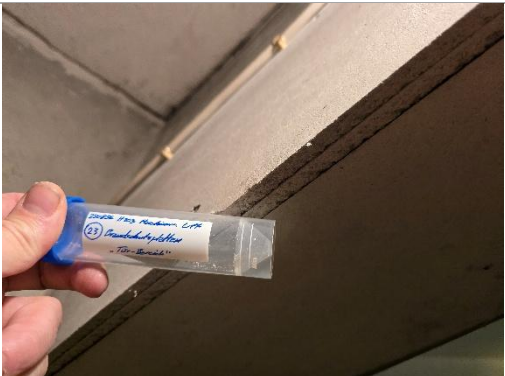
| Beschreibung | | Probe – Nr. 23 |
|---|---|---|
| Standort / Raum | H103 Maschinenraum Lift | <br><i>Die Brandschutzplatten sind bei beiden Hauseingängen 103 und 105 bei dem Liftmaschinenraum verbaut.</i> |
| Bauteil | Brandschutzplatten "Tür-Bereich" | |
| Ergebnis Beprobung | Asbest entdeckt (Amosit) | |
| Ausmass | Ca. 5.00m <sup>2</sup> komplett | |

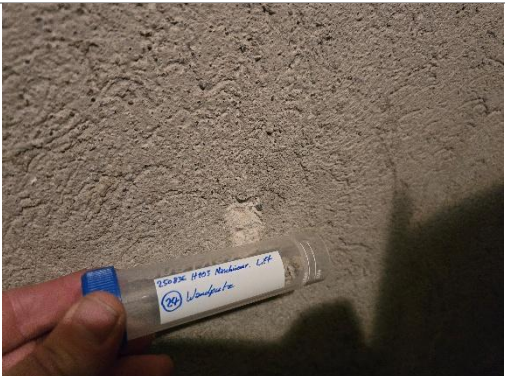
| Beschreibung | | Probe – Nr. 24 |

| Beschreibung | | Probe – Nr. 24 |
|---|---|---|
| Standort / Raum | H103 Maschinenraum Lift | |
| Bauteil | Wandputz | |
| Schadstoff/Material | Verdacht asbesthaltiges Material | |
| Ergebnis Beprobung | kein Asbest entdeckt | |

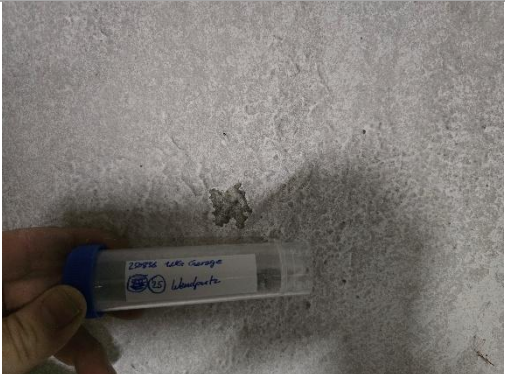
| Beschreibung | | Probe – Nr. 25 |

| Beschreibung | | Probe – Nr. 25 |
|---|---|---|
| Standort / Raum | UG Garage | |
| Bauteil | Wandputz | |
| Schadstoff/Material | Verdacht asbesthaltiges Material | |
| Ergebnis Beprobung | kein Asbest entdeckt | |

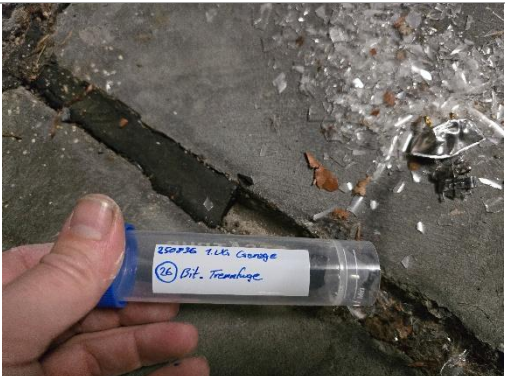
| Beschreibung | | Probe – Nr. 26 |

| Beschreibung | | Probe – Nr. 26 |
|---|---|---|
| Standort / Raum | UG Garage | |
| Bauteil | Bituminöse Trennfuge | |
| Schadstoff/Material | Verdacht asbesthaltiges Material | |
| Ergebnis Beprobung | kein Asbest entdeckt | |

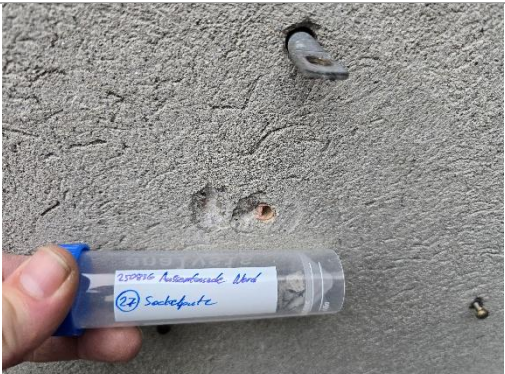
| Beschreibung | | Probe – Nr. 27 |

| Beschreibung | | Probe – Nr. 27 |
|---|---|---|
| Standort / Raum | Aussenfassade Nord | |
| Bauteil | Sockelputz | |
| Schadstoff/Material | Verdacht asbesthaltiges Material | |
| Ergebnis Beprobung | kein Asbest entdeckt | |

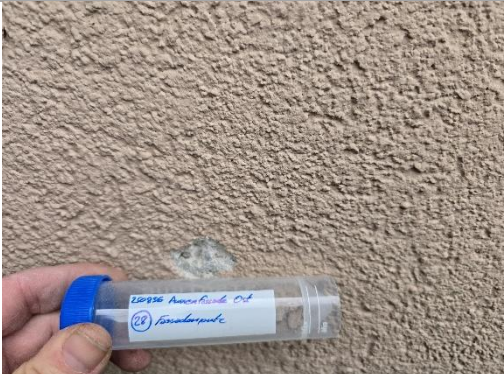
| Beschreibung | | Probe – Nr. 28 |

| Beschreibung | | Probe – Nr. 28 |
|---|---|---|
| Standort / Raum | Aussenfassade Ost | |
| Bauteil | Fassadenputz | |
| Schadstoff/Material | Verdacht asbesthaltiges Material | |
| Ergebnis Beprobung | kein Asbest entdeckt | |

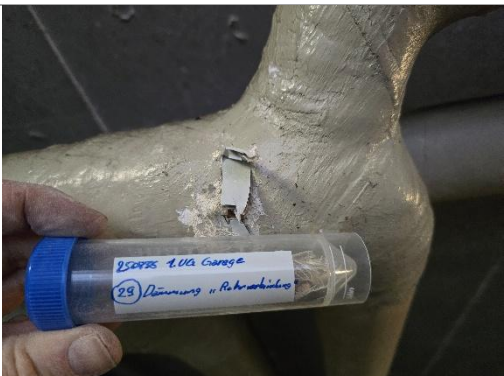
| Beschreibung | | Probe – Nr. 29 |

| Beschreibung | | Probe – Nr. 29 |
|---|---|---|
| Standort / Raum | UG Garage | |
| Bauteil | Dämmung "Rohrverbindung" | |
| Schadstoff/Material | Verdacht asbesthaltiges Material | |
| Ergebnis Beprobung | kein Asbest entdeckt | |

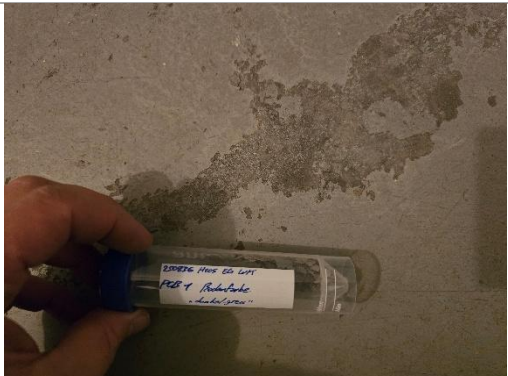
| Beschreibung | | Probe – PCB Nr. 1 |

| Beschreibung | | Probe – PCB Nr. 1 |
|---|---|---|
| Standort / Raum | H105 EG Waschküche | |
| Bauteil | Bodenfarbe „dunkel-grau“ | |
| Schadstoff/Material | PCB-Gehalt | |
| Ergebnis Beprobung | Summe 6 PCB (inkl. Faktor 5)<br>Unter Nachweisgrenze | |

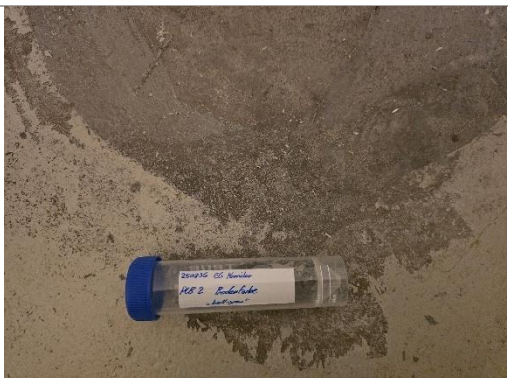
| Beschreibung | | Probe – PCB Nr. 2 |

| Beschreibung | | Probe – PCB Nr. 2 |
|---|---|---|
| Standort / Raum | H105 EG Korridor | |
| Bauteil | Korkdämmung „Decke“ | |
| Schadstoff/Material | PCB-Gehalt | |
| Ergebnis Beprobung | Summe 6 PCB (inkl. Faktor 5)<br>Unter Nachweisgrenze | |

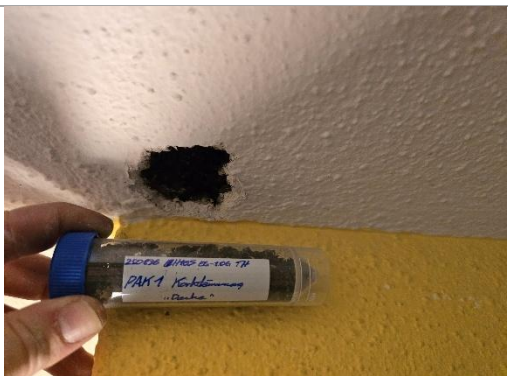
| Beschreibung | | Probe – PAK Nr. 1 |

| Beschreibung | | Probe – PAK Nr. 1 |
|---|---|---|
| Standort / Raum | H105 EG – 1.OG Treppenhaus | |
| Bauteil | Wandfliesen | |
| Schadstoff/Material | PAK-Gehalt | |
| Ergebnis Beprobung | Summe der 16 PAK (EPA)<br>Unter Nachweisgrenze | |

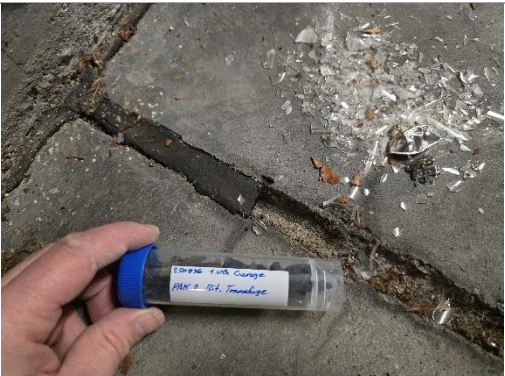
| Beschreibung | | Probe – PAK Nr. 2 |

| Beschreibung | | Probe – PAK Nr. 2 |
|---|---|---|
| Standort / Raum | 1.UG Garage | |
| Bauteil | Bituminöse Trennfuge | |
| Schadstoff/Material | PAK-Gehalt | |
| Ergebnis Beprobung | Summe der 16 PAK (EPA)<br>Unter Nachweisgrenze | |

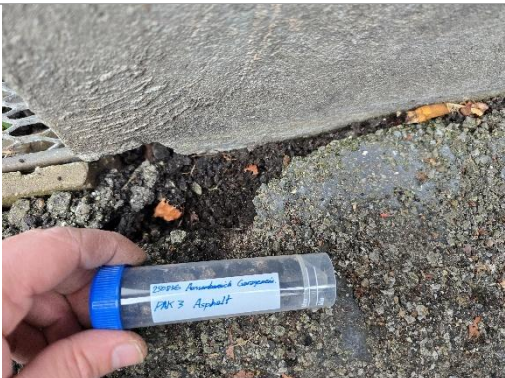
| Beschreibung | | Probe – PAK Nr. 3 |
|---|---|---|
| Standort / Raum | Aussenbereich Garageneinfahrt | |
| Bauteil | Ausbauasphalt | |
| Schadstoff/Material | PAK-Gehalt | |

| Beschreibung | | Probe – PAK Nr. 3 |
|---|---|---|
| Entsorgung | Verwertung als Asphaltgranulat (vorg. Abklärung erf.) bzw. Deponie Typ E<br>VeVA 17 03 01 | |

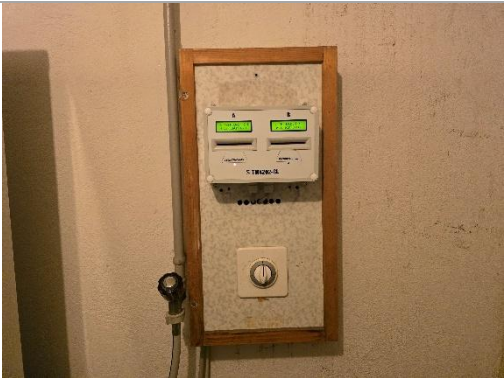
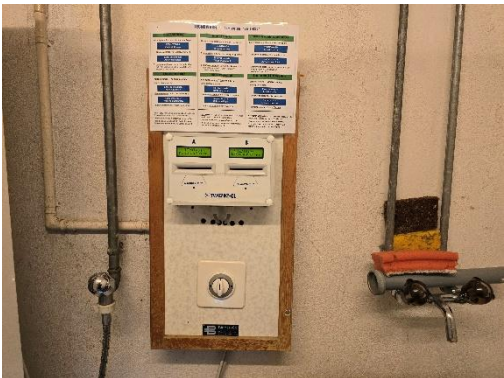
| Beschreibung | | Einstufung - A |
|---|---|---|
| Standort / Raum | H103/H105 EG Waschküchen | <p>H105 EG Waschküche</p> <p>H103 EG Waschküche</p> <p>Info:<br/> Die Platte des Tableaus besteht aus Asbestzement.<br/> Im Holzrahmen wird eine LAP vermutet.<br/> Vor Rückbau zu überprüfen</p> |
| Bauteil | Elektro - Tableau | |
| Schadstoff / Material | Faserzement festgebunden<br>LAP Asbest schwachgebunden | |

| Beschreibung | | Einstufung - A |
|---|---|---|
| Entsorgung | ohne LAP: Deponie Typ B,<br>VeVA 17 06 98<br>mit LAP: Deponie Typ E,<br>VeVA 17 06 05 S<br>„Holz/Metall entfernen“ | |

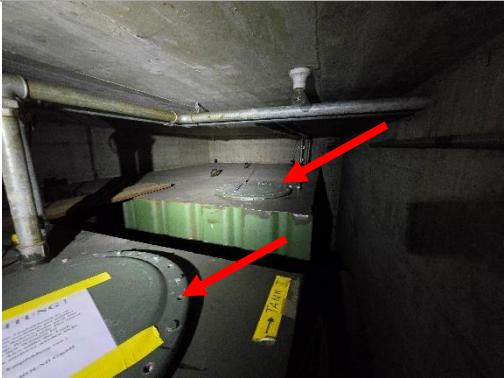
| Beschreibung | | Einstufung - B |

| Beschreibung | | Einstufung - B |
|---|---|---|
| Standort / Raum | Untergeschoss Tankraum | |
| Bauteil | Revisionsöffnung Öltank | |
| Schadstoff / Material | Asbesthaltiger Dichtungsring | |

| Beschreibung | | Einstufung - B |
|---|---|---|
| Entsorgung | Deponie Typ E<br>VeVA 17 06 05 (S) | |

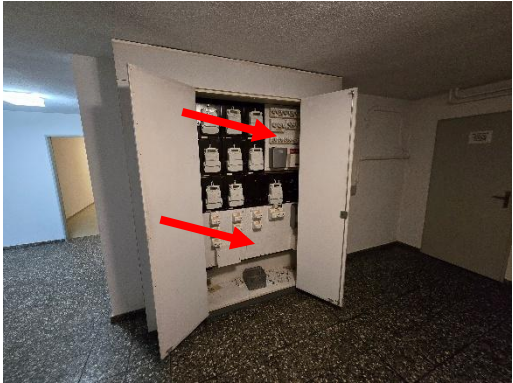
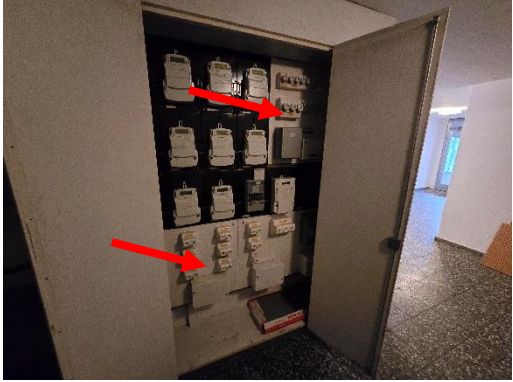
| Beschreibung | | Einstufung C |
|---|---|---|
| Standort / Raum | EG Elektroverteilungen | <p>H105 EG Abstellraum</p> <p>H103 EG Abstellraum</p> |
| Bauteil | AZ - Eternitplatte | |
| Schadstoff / Material | Asbest festgebunden | |

| Beschreibung | | Einstufung C |
|---|---|---|
| Entsorgung | Deponie Typ B<br>VeVA-Nr. 17 06 98 | |

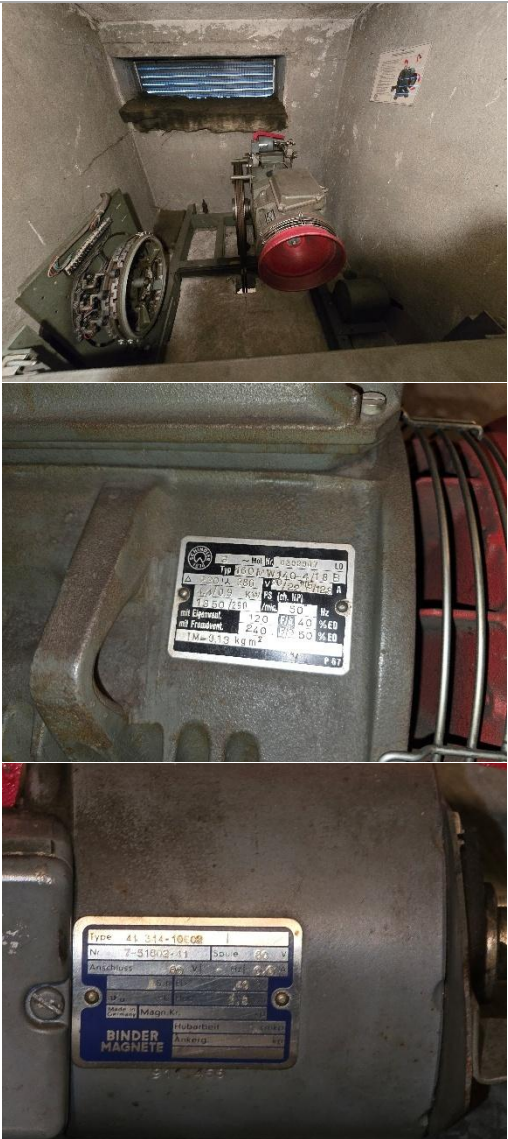
| Beschreibung (nicht im Plan gekennzeichnet) | | Verdachtsmoment – VA |
|---|---|---|
| Standort / Raum | 4. OG – 5.OG Liftmaschinenraum | |
| Bauteil | Liftmotor | |
| Schadstoff / Material | Asbesthaltige Bauteile<br>(Bremsbeläge, Dichtungen, etc.) | |
| Ergebnis Beprobung | <b>schadstoffhaltig mangels Nachweis</b> | |

| Beschreibung (nicht im Plan gekennzeichnet) | | Verdachtsmoment – VA |
|---|---|---|
| Art der Sanierung | Verdachtsmoment müssen vor baulichen Eingriffen überprüft werden.<br>Angaben zum Vorhandensein von asbesthaltigen Bauteilen sind über den Lifthersteller bzw. die Wartungsfirma in Erfahrung zu bringen. | |

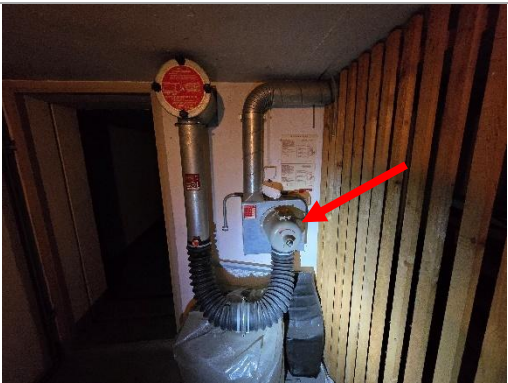
| Beschreibung (nicht im Plan gekennzeichnet) | | Verdachtsmoment – VB |
|---|---|---|
| Standort / Raum | UG Keller / Schutzraum | |
| Bauteil | Gasfilter | |
| Schadstoff / Material | Verdacht auf schwermetallhaltige Aktivkohle in Filteranlage | |

| Beschreibung (nicht im Plan gekennzeichnet) | | Verdachtsmoment – VB |
|---|---|---|
| Entsorgung | Bei der Aufhebung eines Schutzraumes ist der ABC-Schutzfilter über eine Fachfirma (z. B. den Hersteller mit gültiger BZS-Zulassung für ABC-Schutzfilter) fachgerecht zu entsorgen. | |

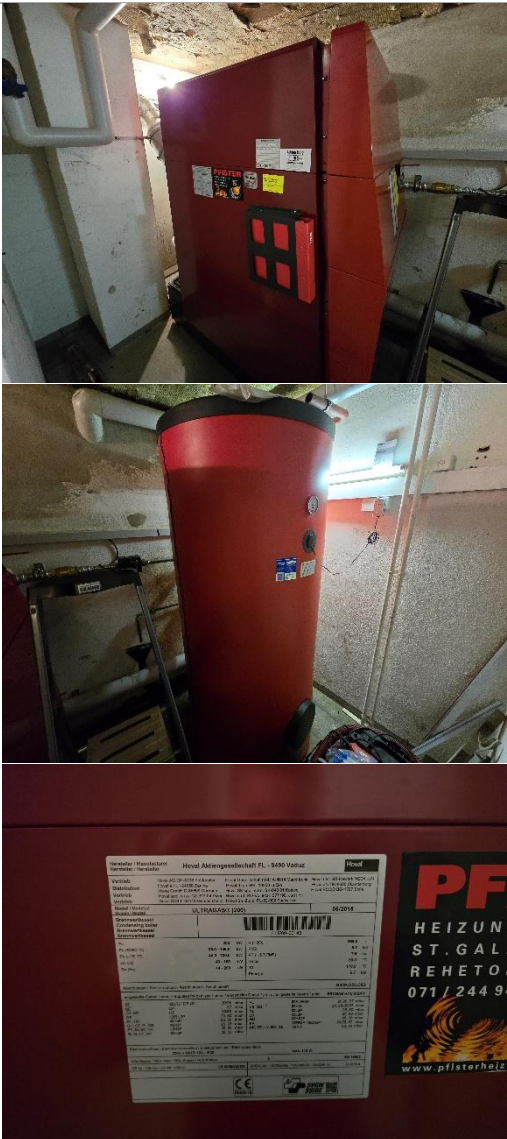
| Beschreibung | | Kein Verdacht |

| Beschreibung | | Kein Verdacht |
|---|---|---|
| Standort / Raum | H105 EG Heizungsraum | |
| Bauteil | Heizungsanlage BJ 2018 | |

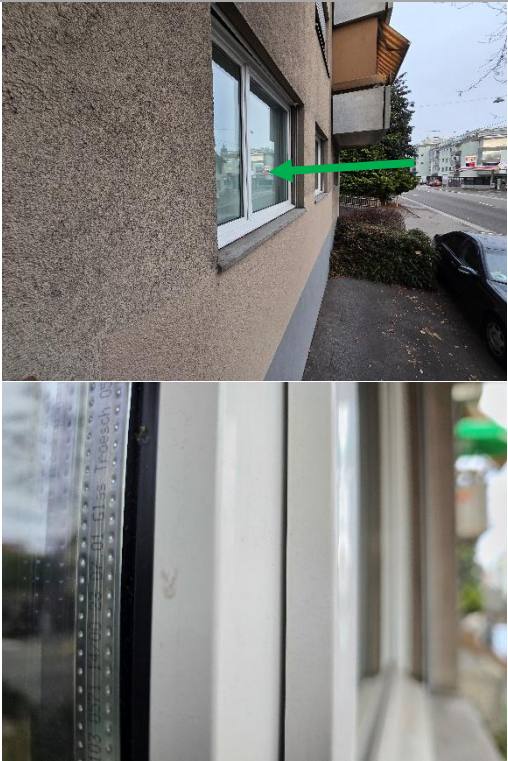
| Beschreibung | | Kein Verdacht |

| Beschreibung | | Kein Verdacht |
|---|---|---|
| Standort / Raum | Gebäudehülle | <p>Fenster wurden ca. im Jahr 2001/2002 ersetzt.</p> |
| Bauteil | Fenster | |

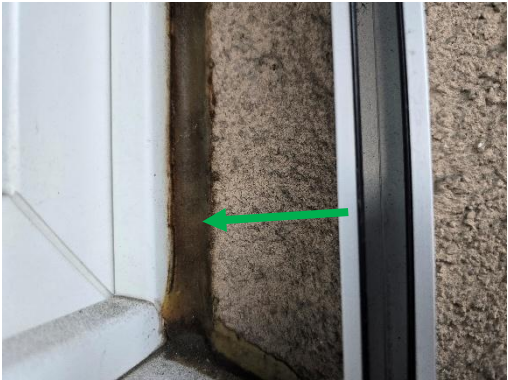
| Beschreibung | | Kein Verdacht |

| Beschreibung | | Kein Verdacht |
|---|---|---|
| Standort / Raum | Gebäudehülle | <p>Kein Anschlagkitt vorhanden.</p> |
| Bauteil | Fensteranschlag | |
