BAUSCHADSTOFFUNTERSUCHUNG

Rückbau EFH Wartensteinstrasse 15, St. Gallen

Veranlassung: Totalrückbau
Begutachtung am : 28.10.2024
Bericht-Nr./Version: 24-0275/1-CB./1.2 vom 22.11.2024

Bericht vom 22. November 2024

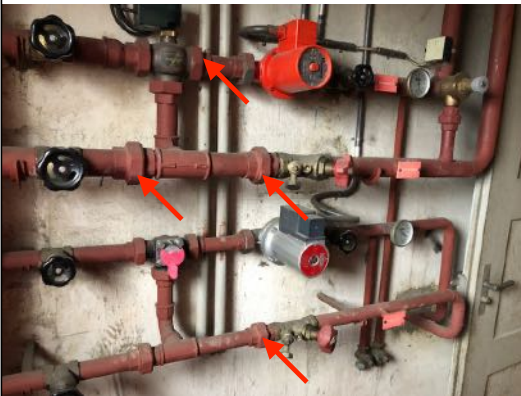
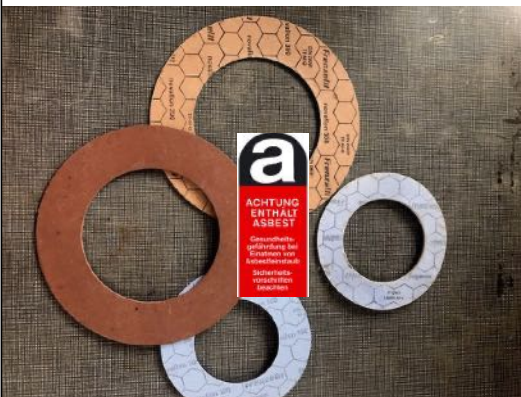
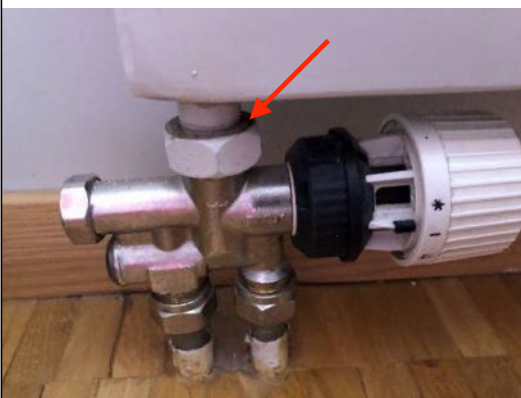
Datenblatt 1

Foto Nr.	
Laborprobe	Diagnostikerentscheid
enthält Asbest	ja, Fasern sind leicht gebunden, wenn Verschraubung geöffnet
Etage	Mehrere Vorkommen Gesamte Liegenschaft
Raum/Lage	Mehrere Vorkommen Gesamte Liegenschaft
Bauteil	Flansch- und Holländerdichtungen, IT-Dichtungen, CAS-Dichtungen
Material	Asbesthaltiger Karton, z.T. auch leicht gebunden (LAP)
Kategorie	siehe Gefährdungsbeurteilung
Entsorgung	Deponie Typ E
Abfallcode	17 06 05(s)
Sanierung durch	instruierte Handwerker (wenn Verschraubung nicht geöffnet wird)
Sanierung gem.	Suva Factsheet 84053

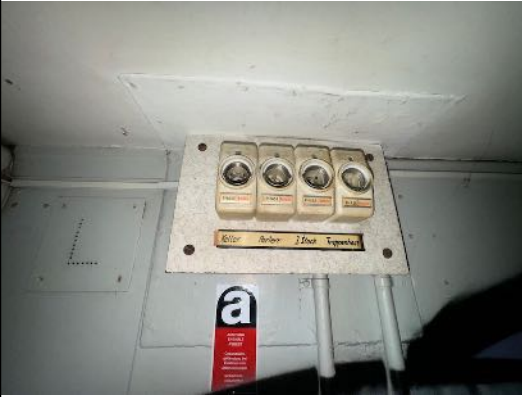
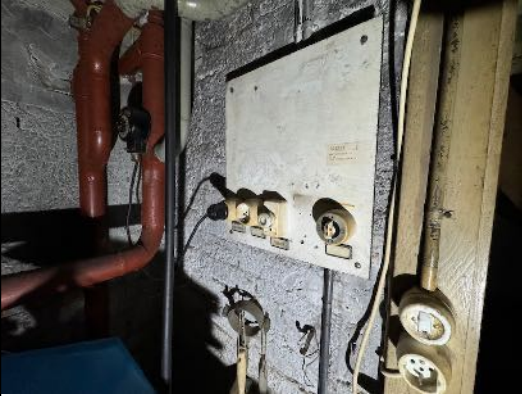
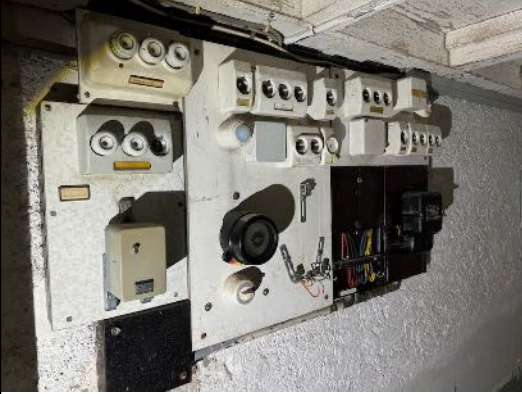
Anlage 1: Schadstoffbelastete Materialien	Datenblatt 3

<p>Foto Nr.</p> <p>Laborprobe Diagnostikerentscheid</p> <p>enthält Asbest JA, Fasern sind fest und leicht gebunden!</p> <p>Etage UG/Keller</p> <p>Raum/Lage Wandmontage</p> <p>Bauteil Sicherungskasten, Deckplatte AZ</p> <p>Material asbesthaltige Brandschutzplatten (Asbestzement)</p> <p>Kategorie siehe Gefährdungsbeurteilung</p> <p>Entsorgung Deponie Typ E</p> <p>Abfallcode 17 06 05 (s)</p> <p>Sanierung durch siehe Massnahmen</p> <p>Sanierung gem. siehe Massnahmen</p> <p>Ausmass 3 Stück</p> <p>Gefährdung gem. Suva "Asbest erkennen - richtig handeln"</p> <p>Ohne Beschädigung keine unmittelbare Gefährdung.</p> <p>Bei mechanischer Bearbeitung können grössere Mengen Asbestfasern freigesetzt werden.</p> <p>Sanierungsdringlichkeit nach FACH (Forum Asbest Schweiz):</p> <p>Stufe III: Sanierung vormerken (Sanierung vor baulichen Eingriffen; Neubeurteilung bei Vorkommissen oder Nutzungsänderungen).</p> <p>Massnahmen: Bei zerstörungsfreiem Demontieren: Massnahmen gemäss Suva-Merkblatt 84053 resp. in Analogie zu Suva-Factsheet 33031 Entfernen mit mechanischem Bearbeiten (Sägen, Fräsen, Brechen, Bohren etc.); Vorgehen gemäss EKAS-Richtlinie Nr. 6503, d.h. Entfernung durch Suva-anerkannten Asbestsanierer in einer Sanierungszone. Ausnahme: Kontrolliertes Brechen einzelner Teile, Massnahmen gemäss Suva-Merkblatt 84053</p> <p>Empfehlung:</p>

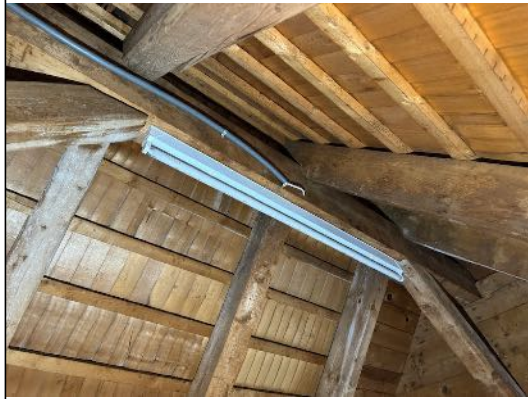
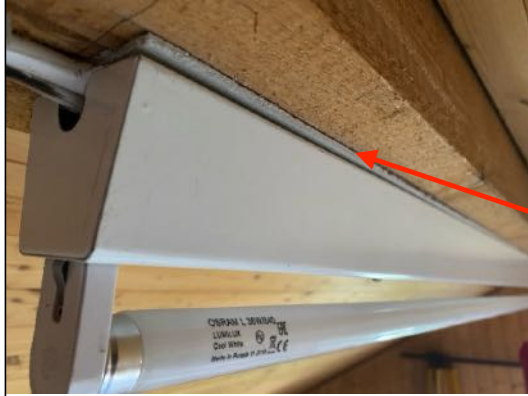
Anlage 1: Schadstoffbelastete Materialien	Datenblatt 4

<p>Foto Nr.</p> <p>Laborprobe Diagnostikerentscheid</p> <p>enthält PCB JA, PCB-haltig</p> <p>Etage Mehrere Vorkommen gesamte Liegenschaft</p> <p>Raum/Lage Deckenmontage</p> <p>Bauteil Kondensatoren und Vorschaltgeräten von Leuchtstofflampen</p> <p>Material PCB-haltig</p> <p>Kategorie siehe Gefährdungsbeurteilung</p>

<p>Entsorgung Geräte mit vorgezogener Recyclinggebühr (VREG) können über das entsprechende VREG-System abgegeben werden.</p> <p>Ausmass approx. min. 1 Stück</p> <p>Demontage durch Sanierungsfirma oder Elektriker, welche die Suva-/VSEI-Asbest-Ausbildung "Asbest" absolviert haben (gemäss Suva-VSEI Publikation). Vorgehen gemäss EKAS-Richtlinie 6503, Art. 7,6 resp. Suva Factsheet 33036).</p> <p>Achtung! evtl. Hitzeschutzunterlage LAP/ALP bei Montagen auf Holz!</p> <p>Aus asbesthaltigen Leichtbauplatten können auch ohne mechanische Einwirkungen gesundheitsgefährdende Asbestfasern freigesetzt werden.</p> <p>Bei mechanischer Bearbeitung oder bei der Demontage können grössere Mengen Asbestfasern freigesetzt werden.</p>

<p>Foto symbolisch</p>	<p>Massnahmen:</p> <p>Bei kleinen Kondensatoren und Vorschaltgeräten von Leuchtstofflampen <1 kg PCB: Die Sanierung erfolgt nur bei der Entsorgung der Geräte. Spätestens jedoch bis 2028 (vgl. Kondensatorenverzeichnis, S.15 resp. POP-Konvention) muss die Schweiz gemäss POP-Konvention dafür sorgen, dass alle PCB-haltigen Kleinkondensatoren und Vorschaltgeräte von Leuchtstofflampen umweltgerecht entsorgt sind.</p> <p>Bemerkungen:</p> <p>vgl. Kondensatorenverzeichnis, S.15 resp. POP-Konvention - https://www.chemsuisse.ch/files/97/DE-PCB-Hilfsmittel/80/Verzeichnis.pdf</p>

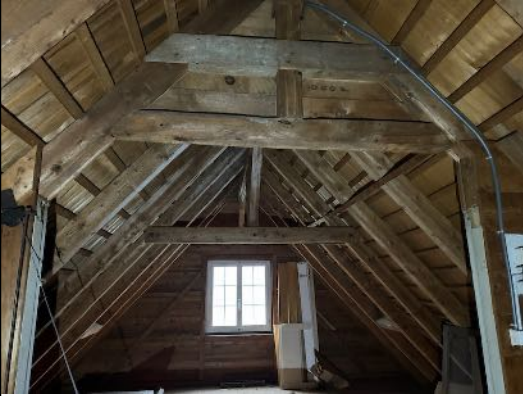
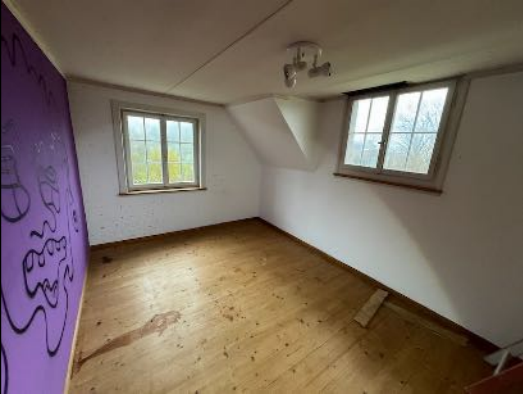
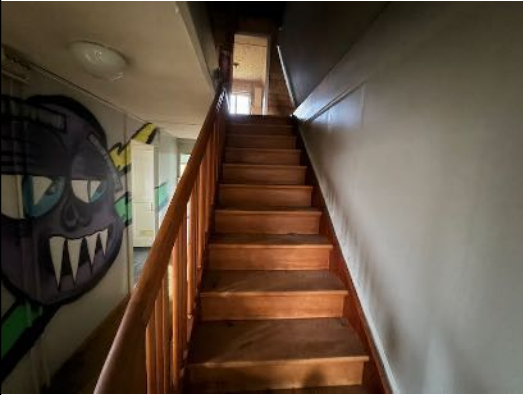
Anlage 1: Schadstoffbelastete Materialien	Datenblatt 5

<p>Labotreferenz</p> <p>Foto Nr.</p> <p>Laborprobe Diagnostikerentscheid</p> <p>enthält HSM</p> <p>Etage gesamte Liegenschaft</p> <p>Raum/Lage mehrere Vorkommen</p> <p>Bauteil Dachstuhl, Bodendielen, Zwischendecken, Treppengeländer, Wand- u. Deckentäfer, u.a.</p> <p>Material Holzschutzmittel</p> <p>Kategorie siehe Gefährdungsbeurteilung</p> <p>Abfallcode 17 02 98 s</p> <p>Entsorgung KVA: ohne Analysen; Altholzfeuerung: Holz aus Aussenbereich und von Dachkonstruktionen muss vorgängig untersucht werden; Recycling: jegliches Holz muss vorgängig untersucht werden</p>

<p>Sanierung durch instruierte Handwerker</p> <p>Sanierung gem.</p> <p>Ausmass approx. > 2 to</p> <p>Gefährdungsbeurteilung:</p> <p>Bei Rückbau: Geringe Gefährdung für Gesundheit und Umwelt. Bei Strahlen oder Schleifen: Hohe Gefährdung der Gesundheit der Ausführenden und späterer Nutzer (durch Stäube).</p> <p>Massnahmen:</p> <p>HSM wurden für Konstruktionsholz von Dachstühlen und für weitere Konstruktionshölzer in Wohnbauten (Fachwerk) sowie für Hölzer im Aussenbereich und für Eisenbahnschwellen angewendet. Insbesondere in Lagerräumen, Gewerbebauten sowie in Scheunen und Ställen fanden oft grössere und umfangreichere Applikationen statt, daher können solche Hölzer sehr hohe Konzentrationen an problematischen HSM aufweisen. Staubende Arbeiten an HSM-belasteten Hölzern erfordern mindestens eine persönliche Schutzausrüstung (FFP3-Maske, Einweg-Schutzanzug) sowie Quellabsaugung und Abgrenzung der Arbeitszone. Bei Rückbau mittels Bagger sind keine speziellen Massnahmen zum Gesundheitsschutz notwendig.</p>

<p>Bemerkungen:</p> <p>Werden konstruktive Holzbauteile, z.B. im Dachgeschoss oder Fachwerk bearbeitet und/oder im Wohnraum belassen, empfehlen wir eine analytische Beprobung auf Holzschutzmittel. Für eine Entsorgung/Rückbau gilt: <u>Ohne Beprobung nur in KVA möglich</u></p>

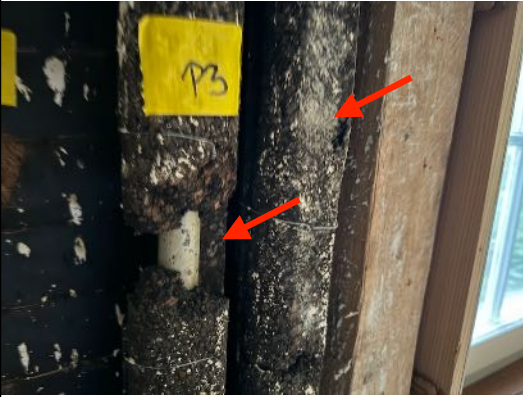
Anlage 1: Schadstoffbelastete Materialien	Datenblatt 6

<p>Labotreferenz FKU-538 vom 22.11.2024</p> <p>Foto Nr.</p> <p>Laborprobe P3.1</p> <p>enthält PAK 25'682 mg/kg (kein Asbest siehe P3) <i>Benzo(a)pyren 2'547</i></p> <p>Etage EG</p> <p>Raum/Lage Wohnzimmer; mehrere Vorkommen wahrscheinlich, UG bis OG</p> <p>Bauteil Rohrisolation (in Holzwänden)</p> <p>Material Teerkork, Korkschröt, bituminös gebunden</p> <p>Kategorie siehe Gefährdungsbeurteilung</p> <p>Entsorgung vom Bauschutt getrennt, KVA, thermische Verwertung</p> <p>Abfallcode 17 06 03 S</p> <p>Sanierung durch Suva zugelassene Sanierungsfirma</p> <p>Sanierung gem. EKAS 6503 -Asbest, Kap. 7</p> <p>Ausmass approx. > 20 m¹</p> <p>Gefährdungsbeurteilung: Bei der Bearbeitung von PAK-haltigen Materialien ist eine Gefährdung durch staubförmige Partikel oder gasförmige Emissionen (Erhitzung) möglich. Erfahrungsgemäss wird bei staubintensiven Bearbeitungsweisen von teerhaltigen Materialien der MAK-Wert für Benzo(a)pyren i.A. massiv überschritten. Eine starke Staubemission ist v.a. bei der Bearbeitung der teerhaltigen Korke zu erwarten. <i>Quelle: polludoc.ch</i></p> <p>Massnahmen: Es gibt bislang keine spezifischen Vorgaben der Suva für Arbeiten an PAK-haltigem Material. Entsprechende Vorgaben sind gemäss Angaben Suva jedoch in Erarbeitung. Zur Zeit (2021) existiert als spezifische Vorgabe im Bereich Arbeitssicherheit lediglich der MAK-Wert (maximale Arbeitsplatz-Konzentration) für Benzo(a)pyren als Teil der Stoffgruppe PAK. Dieser MAK-Wert wird als Referenz verwendet, auch wenn die PAK damit nicht vollständig abgebildet werden. Da erfahrungsgemäss bei staubintensiven Bearbeitungsweisen dieser MAK-Wert häufig überschritten wird, ist in jedem Fall auf staub- und hitzefreie Bearbeitung und den Arbeiten angepasste persönliche Schutzausrüstung zu achten. Generell sollten Arbeiten mit grossen Staubemissionen vermieden werden. Ist dies nicht möglich, sind individuelle und kollektive Schutzmassnahmen (z.B. Quellabsaugung, Staubwände etc.) in Rücksprache mit einer Fachperson umzusetzen.</p> <p>Unter Berücksichtigung der obigen Punkte dürfen PAK-haltige Materialien durch instruierte Baufachleute entfernt und entsorgt werden. In gewissen Kantonen existieren zusätzliche Vorgaben zur Sanierung von PAK-haltigen Materialien, welche zu beachten sind. <i>Quelle: polludoc.ch</i></p> <p>Bemerkungen: PAK ist die Abkürzung für die Stoffgruppe «Polyzyklische Aromatische Kohlenwasserstoffe». PAK gehören zu den natürlichen Bestandteilen von Kohle und Öl. Bei der Gasherstellung aus Kohle entsteht stark PAK-haltiger Teer als Nebenprodukt. Bei der Destillation von Erdöl wird schwach PAK-haltiger Bitumen gewonnen. Teer und Bitumen sind optisch sehr ähnlich und wurden für den gleichen Zweck verwendet. Beide Begriffe werden in der Umgangssprache daher oft als Synonyme verwendet. Im Gegensatz zu Teer weist Bitumen jedoch keinen abfallrechtlich relevanten PAK-Gehalt auf. Bitumen hat auch nicht den typischen "Geruch" von Teer. <i>Quelle: polludoc.ch</i></p>

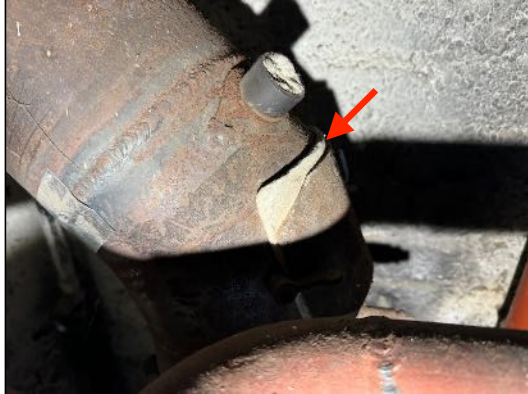
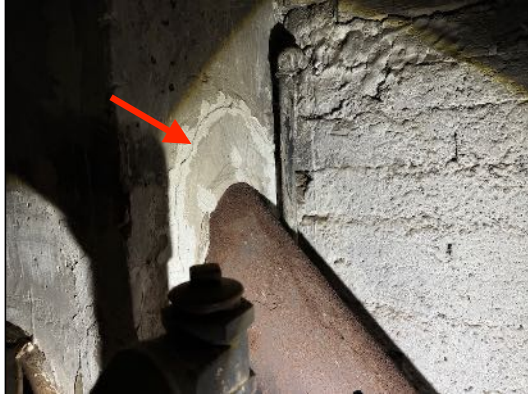
Anlage 1: Schadstoffbelastete Materialien	Datenblatt 7
 	<p>Laborreferenz-Nr.</p> <p>Foto Nr.</p> <p>Laborprobe Diagnostikerentscheid auf Grund Baujahr</p> <p>enthält Asbest JA, Fasern sind fest und leicht gebunden!</p> <p>Etage UG - Heizungsraum</p> <p>Raum/Lage Heizungsraum/Freistehend</p> <p>Bauteil Heizölbrenneranlage Baujahr < 1990 (vermutlich ursprünglich)</p> <p>Material asbesthaltiges Abdichtungsmaterial am Abgasrohr und Isolierung</p> <p>Kategorie Siehe Gefährdungsbeurteilung</p> <p>Entsorgung Deponie Typ E</p> <p>Abfallcode 17 06 05(s)</p>

<p>Sanierung durch Von der Suva anerkanntes Asbestsanierungsunternehmen</p> <p>Sanierung gem. siehe Massnahmen</p> <p>Zustand Material beschädigt, freiliegend bei Abgasrohr</p> <p>Gefährdung gem. Suva "Asbest erkennen - richtig handeln"</p> <p>Aus asbesthaltigen Leichtbauplatten, Dichtungen und Stricke können auch ohne mechanische Einwirkungen gesundheitsgefährdende Asbestfasern freigesetzt werden.</p> <p>Beim mechanischen Bearbeiten (Bohren, Schleifen, Reinigen usw.) sowie beim Beschädigen werden grosse Mengen gesundheitsgefährdender Asbestfasern freigesetzt.</p> <p>Sanierungsdringlichkeit nach FACH (Forum Asbest Schweiz):</p> <p>Stufe III: Sanierung vormerken (Sanierung vor baulichen Eingriffen; Neubeurteilung bei Vorkommissen oder Nutzungsänderungen).</p>

<p>Massnahmen:</p> <p>Grundsätzlich sind asbesthaltige Leichtbauplatten u.ä. Materialien durch eine Suva- anerkannte Schadstoffsanierungsfirma zu entfernen. Dies kann für asbesthaltige Leichtbauplatten/-dichtungen mit einer Gesamtfläche pro Arbeitsraum von bis zu 0.5 m2 gemäss Suva-Factsheet 33036 erfolgen (Ausnahme: die entsprechenden Platten müssen zerstört oder geschliffen werden, da diese geklebt sind). In der selben Zone sollte die Heizungsanlage demontiert auf weitere Dichtungen und asbesthaltigen Dämm- und Dichtungsmaterialien überprüft werden und diese in diesem Zuge entfernt werden. Mit Asbeststricke/-dichtungsschnüren ist ebenso zu verfahren, wenn diese nicht länger als 0,5 m1 sind. Anderenfalls muss in einer 4-Kammer Sanierungszone gemäss EKAS-Richtlinie Nr. 6503 Kap.7 gearbeitet werden.</p> <p>Bemerkungen:</p> <p>Wir empfehlen die Arbeiten mit einer 1-Kammerzone (vereinfachtes Verfahren) zu beginnen. Sollte bei der Demontage mehr Material gefunden werden, muss die Zone aufgerüstet werden. Eine Abschluss-Raumluftmessung würde nach Beendigung der Arbeiten erforderlich werden.</p>

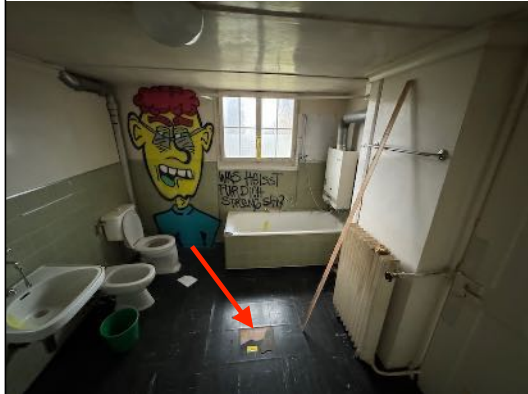
Anlage 1: Schadstoffbelastete Materialien	Datenblatt 8

<p>Laborreferenz-Nr. FKO-599 vom 20.11.2024</p> <p>Foto Nr.</p> <p>Laborprobe P2</p> <p>enthält Asbest JA, Fasern sind fest gebunden!</p> <p>Etage OG</p> <p>Raum/Lage Bad</p> <p>Bauteil Bodenbelag</p> <p>Material Floorflex schwarz + mit Kleber braun</p> <p>Kategorie siehe Gefährdungsbeurteilung</p> <p>Entsorgung Deponie Typ E oder KVA (Kehrichtverbrennungsanlage) n. vorheriger Absprache</p> <p>Abfallcode 17 06 05</p> <p>Sanierung durch Von der Suva anerkanntes Asbestsanierungsunternehmen</p> <p>Sanierung gem. EKAS-Richtlinie Nr. 6503 (Kleber braun)</p> <p>Ausmass approx. > 5m²</p> <p>Gefährdung gem. Suva "Asbest erkennen - richtig handeln"</p> <p>Ohne Beschädigung keine unmittelbare Gefährdung.</p> <p>Beim Entfernen oder Beschädigen können gesundheitsgefährdende Asbestfasern freigesetzt werden.</p> <p>Sanierungsdringlichkeit nach FACH (Forum Asbest Schweiz):</p> <p>Stufe III: Sanierung vormerken (Sanierung vor baulichen Eingriffen; Neubeurteilung bei Vorkommissen oder Nutzungsänderungen).</p> <p>Massnahmen: Lassen sich die Belagsplatten nur Entfernen, indem sie stark beschädigt werden, oder ist der asbesthaltige Kleber nicht bituminös, müssen die Arbeiten durch einen Suva- anerkannten Asbestsanierer gemäss EKAS-Richtlinie Nr. 6503 ausgeführt werden (roter Bereich).</p> <p>Bemerkungen:</p>

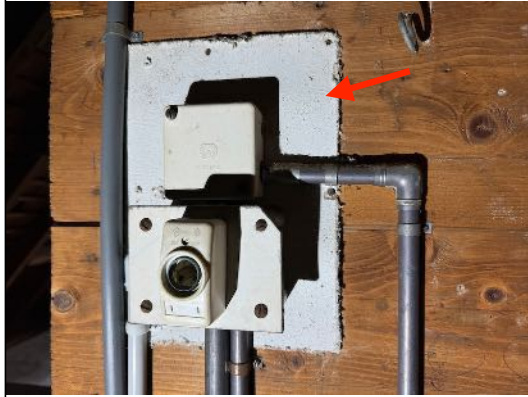
Anlage 1: Schadstoffbelastete Materialien	Datenblatt 9

<p>Laborreferenz-Nr.</p> <p>Foto Nr.</p> <p>Laborprobe Diagnostikerentscheid</p> <p>enthält Asbest JA, Fasern sind leicht gebunden!</p> <p>Etage DG/Estrich</p> <p>Raum/Lage Brandschutzunterlage Elektroinstallation</p> <p>Bauteil ALP (asbesthaltige Leichtbauplatte)</p> <p>Material Asbestfaserplatte, Fasern sind leicht gebunden</p> <p>Kategorie siehe Gefährdungsbeurteilung</p> <p>Entsorgung Deponie Typ E</p> <p>Abfallcode 17 06 05(s)</p> <p>Sanierung durch Suva zugelassene Sanierungsfirma</p> <p>Sanierung gem. EKAS 6503 -Asbest, Kap. 7</p> <p>Zustand Material unbeschädigt, Farbanstrich</p> <p>Gefährdung gem. Suva "Asbest erkennen - richtig handeln"</p> <p>Menge approx. < 0.5 m2</p> <p>Aus asbesthaltigen Leichtbauplatten können auch ohne mechanische Einwirkungen gesundheitsgefährdende Asbestfasern freigesetzt werden.</p> <p>Beim mechanischen Bearbeiten (Reinigen, Bohren, Schleifen usw.) sowie beim Beschädigen werden grosse Mengen gesundheitsgefährdender Asbestfasern freigesetzt.</p> <p>Sanierungsdringlichkeit nach FACH (Forum Asbest Schweiz):</p> <p>Stufe III: Sanierung vormerken (Sanierung vor baulichen Eingriffen; Neubeurteilung bei Vorkommissionen oder Nutzungsänderungen).</p> <p>Massnahmen: Asbesthaltige Leichtbauplatten (ALP), früher auch leichte asbesthaltige Platten (LAP) oder Pical-Platten genannt, und asbesthaltige Pappen bzw. Kartons (im Folgenden nur asbesthaltige Leichtbauplatten genannt) wurden sehr häufig als Brandschutz verwendet. Grundsätzlich sind asbesthaltige Leichtbauplatten durch einen Suva-anerkannten Schadstoffsanierer zu entfernen. Bei Flächen pro Arbeitsraum > 0.5 m2 sind die asbesthaltigen Leichtbauplatten durch einen Suva-anerkannten Asbestsanierer in einer Sanierungszone gemäss EKAS-Richtlinie Nr. 6503 Kap.7 zu entfernen.</p> <p>Bemerkungen:</p>

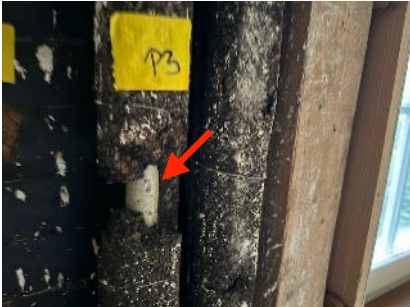
Laborreferenz-Nr.	FKO-599 vom 20.11.2024
Laborprobe	P3
Schadstoff	Kein Asbest nachgewiesen
Lage/Raum	EG, Wohnzimmer
Bauteil	Rohrisolation
Material	Korkisolation, „Teerkork“
Kategorie	Keine unmittelbare Gefährdung: Die Arbeiten können ohne Bedenken mit der notwendigen Vorsicht ausgeführt werden.
Bemerkung:	exemplarisch für weitere Vorkommen, gleicher Farbe, Typ und Bauart

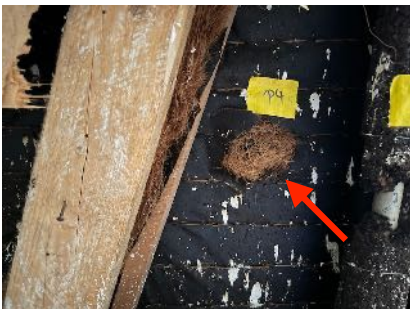
Laborreferenz-Nr.	FKO-599 vom 20.11.2024
Laborprobe	P4
Schadstoff	Kein Asbest nachgewiesen
Lage/Raum	EG, Wohnzimmer
Bauteil	Wandisolation
Material	Windpapier
Kategorie	Keine unmittelbare Gefährdung: Die Arbeiten können ohne Bedenken mit der notwendigen Vorsicht ausgeführt werden.
Bemerkung:	exemplarisch für weitere Vorkommen, gleicher Farbe, Typ und Bauart

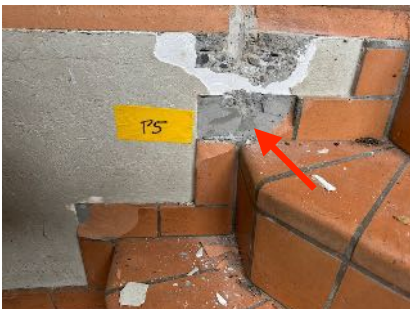
Laborreferenz-Nr.	FKO-599 vom 20.11.2024
Laborprobe	P5
Schadstoff	Kein Asbest nachgewiesen
Lage/Raum	WH UG
Bauteil	Rohrisolation
Material	Gipsbandage
Kategorie	Keine unmittelbare Gefährdung: Die Arbeiten können ohne Bedenken mit der notwendigen Vorsicht ausgeführt werden.
Bemerkung:	exemplarisch für weitere Vorkommen, gleicher Farbe, Typ und Bauart

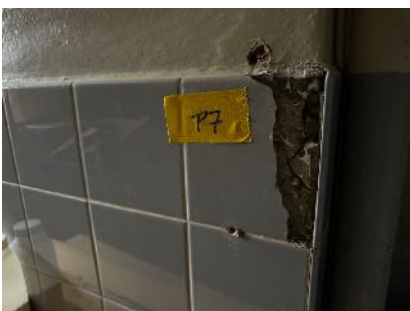
Laborreferenz-Nr.	FKO-599 vom 20.11.2024
Laborprobe	P7
Schadstoff	Kein Asbest nachgewiesen
Lage/Raum	EG Küche
Bauteil	Wandfliesen blau
Material	Fliesenkleber und -fugen, mineralisch
Kategorie	Keine unmittelbare Gefährdung: Die Arbeiten können ohne Bedenken mit der notwendigen Vorsicht ausgeführt werden.
Bemerkung:	exemplarisch für weitere Vorkommen, gleicher Farbe, Typ und Bauart

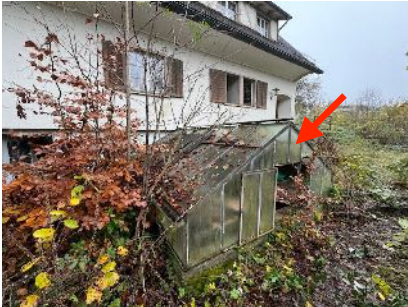
Laborreferenz-Nr.	FKO-599 vom 20.11.2024
Laborprobe	(M)P8 - Mischprobe
Schadstoff	Kein Asbest nachgewiesen
Lage/Raum	Gewächshaus
Bauteil	Stahlrahmen verglast
Material	Glaserkitt
Kategorie	Keine unmittelbare Gefährdung: Die Arbeiten können ohne Bedenken mit der notwendigen Vorsicht ausgeführt werden.
Bemerkung:	exemplarisch für weitere Vorkommen, gleicher Farbe, Typ und Bauart

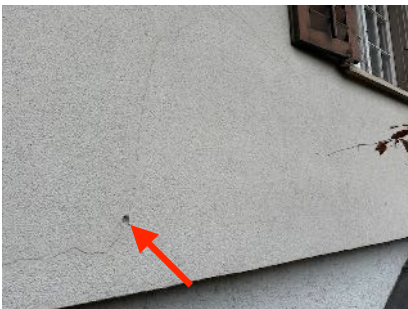
Laborreferenz-Nr.	FKO-599 vom 20.11.2024
Laborprobe	(M)P9 - Mischprobe
Schadstoff	Kein Asbest nachgewiesen
Lage/Raum	Fassade Wandverputz
	Grund- und Deckverputz, mineralisch
Kategorie	Keine unmittelbare Gefährdung: Die Arbeiten können ohne Bedenken mit der notwendigen Vorsicht ausgeführt werden.
Bemerkung:

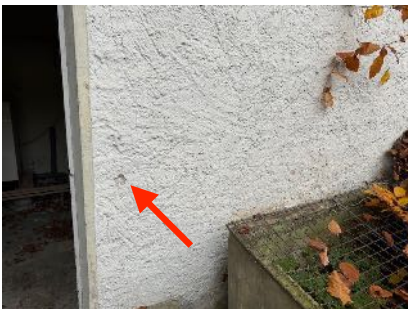
Laborreferenz-Nr.	FKO-599 vom 20.11.2024
Laborprobe	(M)P10 - Mischprobe
Schadstoff	Kein Asbest nachgewiesen
Lage/Raum	Fassade
Bauteil	Sockelverputz
Material	Grund- und Deckverputz, mineralisch
Kategorie	Keine unmittelbare Gefährdung: Die Arbeiten können ohne Bedenken mit der notwendigen Vorsicht ausgeführt werden.
Bemerkung:

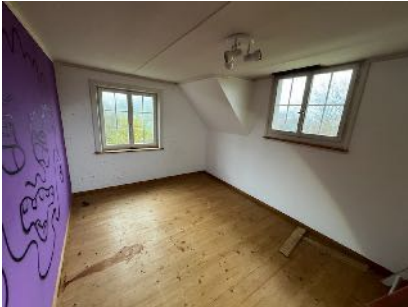
Pos.-Nr.	2.1
Laborprobe	Diagnostikerentscheid
Schadstoff	Kein Asbest zu erwarten
Lage/Raum	EG bis DG Holzbauweise, verkleidet mit Pavatexplatten und Tapete
Bauteil	Kein mineralischer Verputz
Material	
Kategorie	Keine unmittelbare Gefährdung: Die Arbeiten können ohne Bedenken mit der notwendigen Vorsicht ausgeführt werden.
Bemerkung:

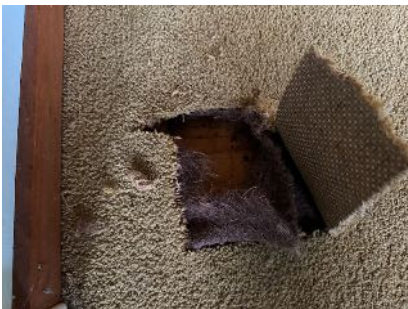
Pos.-Nr.	2.2
Laborprobe	Diagnostikerentscheid
Schadstoff	Kein Asbest zu erwarten
Lage/Raum	Alle Räume
Bauteil	keine überdeckten Altbeläge
Material	
Kategorie	Keine unmittelbare Gefährdung: Die Arbeiten können ohne Bedenken mit der notwendigen Vorsicht ausgeführt werden.
Bemerkung:

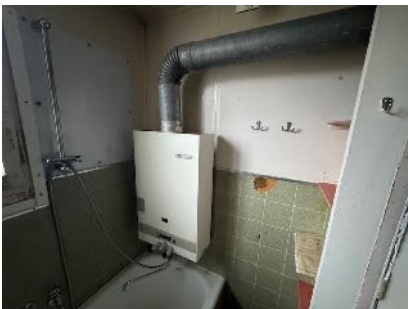
Pos.-Nr.	2.3
Laborprobe	Diagnostikerentscheid
Schadstoff	Kein Asbest zu erwarten
Lage/Raum	Keller
Bauteil	Heizung und Warmwasser Gastherme
Material	
Kategorie	Keine unmittelbare Gefährdung: Die Arbeiten können ohne Bedenken mit der notwendigen Vorsicht ausgeführt werden.
Bemerkung:

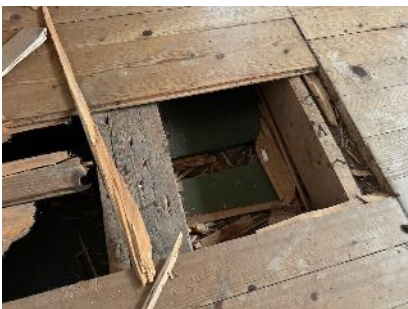
Pos.-Nr.	2.4
Laborprobe	Diagnostikerentscheid
Schadstoff	Kein Asbest zu erwarten
Lage/Raum	OG
Bauteil	Zwischenbodenisolation
Material	keine Füllung
Kategorie	Keine unmittelbare Gefährdung: Die Arbeiten können ohne Bedenken mit der notwendigen Vorsicht ausgeführt werden.
Bemerkung:

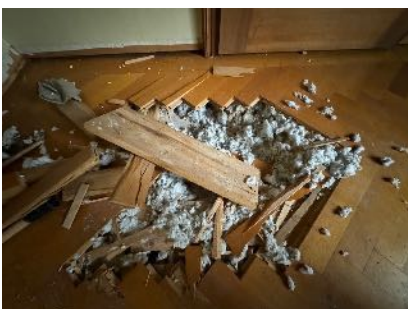
Pos.-Nr.	2.5
Laborprobe	Diagnostikerentscheid
Schadstoff	Kein Asbest zu erwarten
Lage/Raum	EG
Bauteil	Zwischenbodenisolation
Material	Baumwolle
Kategorie	Keine unmittelbare Gefährdung: Die Arbeiten können ohne Bedenken mit der notwendigen Vorsicht ausgeführt werden.
Bemerkung:

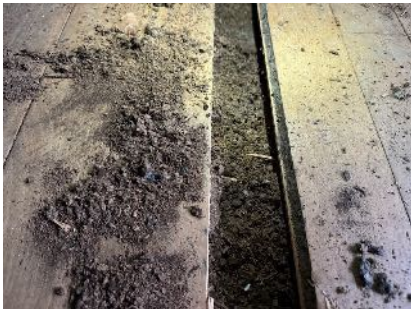
Pos.-Nr.	2.6
Laborprobe	Diagnostikerentscheid
Schadstoff	Kein Asbest zu erwarten
Lage/Raum	DG
Bauteil	Zwischenbodenisolation
Material	Holzspäne
Kategorie	Keine unmittelbare Gefährdung: Die Arbeiten können ohne Bedenken mit der notwendigen Vorsicht ausgeführt werden.
Bemerkung:

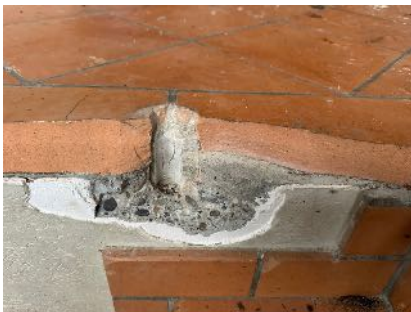
Pos.-Nr.	2.7
Laborprobe	Diagnostikerentscheid
Schadstoff	Kein Asbest zu erwarten
Lage/Raum	EG Diele
Bauteil	Bodenfliesen (Klinker rot)
Material	kein Fliesenkleber (nass-in-nass verlegt)
Kategorie	Keine unmittelbare Gefährdung: Die Arbeiten können ohne Bedenken mit der notwendigen Vorsicht ausgeführt werden.
Bemerkung:

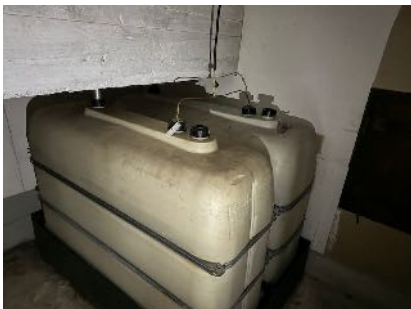
Pos.-Nr.	2.8
Laborprobe	Diagnostikerentscheid
Schadstoff	Kein PCB/Asbest zu erwarten
Lage/Raum	Keller
Bauteil	Heizöltanks
Material	
Kategorie	Keine unmittelbare Gefährdung: Die Arbeiten können ohne Bedenken mit der notwendigen Vorsicht ausgeführt werden.
Bemerkung:

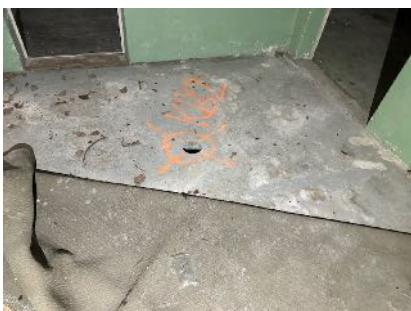
Pos.-Nr.	2.9
Laborprobe	Diagnostikerentscheid
Schadstoff	Kein PCB zu erwarten
Lage/Raum	Keller
Bauteil	keine Bodenfarbe
Material	
Kategorie	Keine unmittelbare Gefährdung: Die Arbeiten können ohne Bedenken mit der notwendigen Vorsicht ausgeführt werden.
Bemerkung:

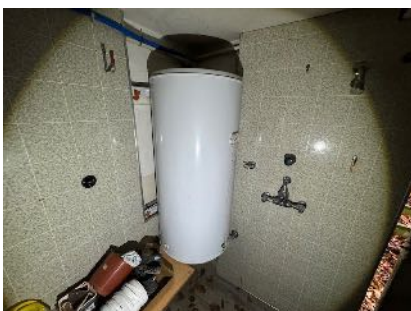
Pos.-Nr.	2.10
Laborprobe	Diagnostikerentscheid
Schadstoff	Kein Asbest zu erwarten
Lage/Raum	Keller
Bauteil	Warmwasserboiler Baujahr > 2000
Material	
Kategorie	Keine unmittelbare Gefährdung: Die Arbeiten können ohne Bedenken mit der notwendigen Vorsicht ausgeführt werden.
Bemerkung:
