**Projekt:** Wartensteinstrasse 15, 9000 St. Gallen (Parzelle C4428)

**Betrifft:** Baumschutzkonzept Wartensteinstrasse 15

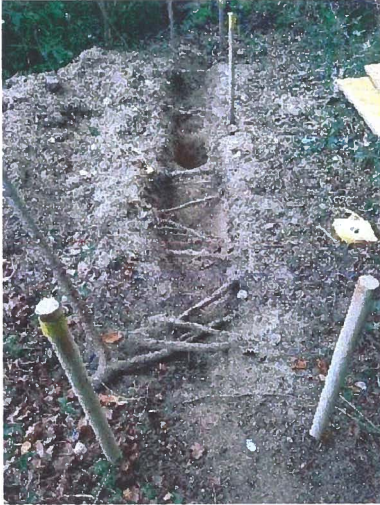
Sondierung 1

Die Untersuchung des Wurzelraums mittels Handschachtungen belegt ein mehrheitlich flach gelagertes Grobwurzelsystem in einer Tiefe von etwa 10 bis 40 cm. Fein- und Schwachwurzeln sind unregelmässig verteilt und treten nur in geringer Dichte auf. Besonders bemerkenswert sind Sekundärtriebe (Wurzelbrut) ausserhalb der Kronenprojektion. Diese deuten auf ein sektoral ausgeweitetes, aber nicht flächendeckend verzweigtes Wurzelsystem hin. Die Aktivität konzentriert sich auf einzelne, gut erschlossene Zonen – insbesondere in Oberbodennähe.

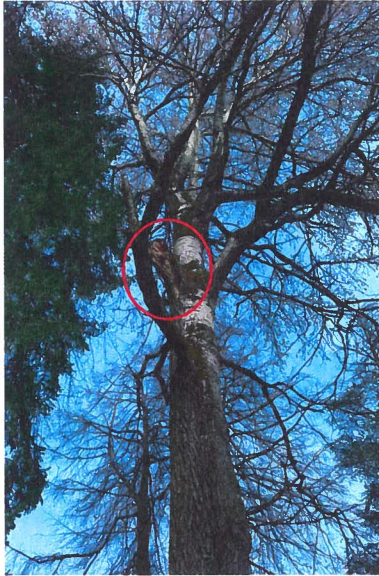
Zwischen der Erstellung der Baumbeurteilung und dem Beginn der Vorbereitungsarbeiten wurde die Graupappel durch einen Sturm beschädigt.

- In etwa halber Stammhöhe ist ein grosser Ast mit einem Durchmesser von 30 – 40 cm abgebrochen.
- Diese Situation wird weiter beobachtet und in die Massnahmenplanung integriert.
