Objektschutz Hochwasser

Umnutzung Pizzeria /
Raucherlounge
Lämmli brunnenstrasse 12
9000 St. Gallen

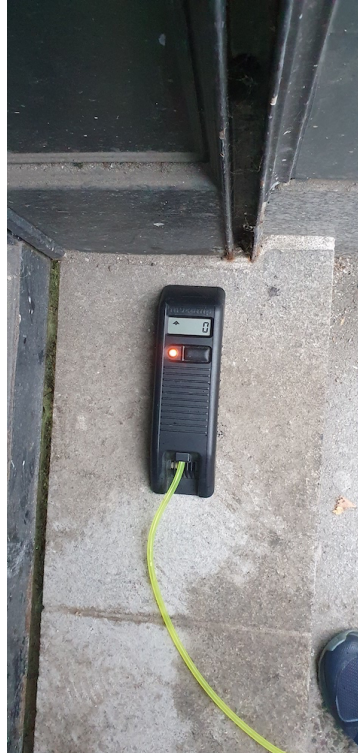
Schwelle Eingang

- Siehe Fotos auf Seite 2
- Bei der Türeingangsschwelle liegt das direkt angrenzende Trottoir 12 cm tiefer.
- Der Strassenrand liegt bei der höchst gemessenen Stelle 28 cm unter der Türeingangsschwelle.
- Das Gefälle des Trottoirs führt vom Gebäude weg, hin zur Lämmli brunnenstrasse.
- Die Lämmli brunnenstrasse selbst führt ein Gefälle nach Osten.

- Die Eingangstür zur Bar/ Raucherlounge wird wasserdicht erstellt.
