Gebäudecheck

**Untersuchung vor Umbau
(mit lokaler Begrenzung)
Nr. 560-25**

**Bestandsaufnahme
schadstoffhaltiger Baumaterialien**

Objekt: Tiefgarage
Langgasse 11
9008 St. Gallen

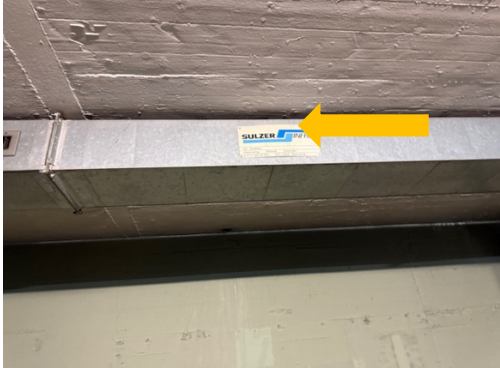
<p>Nr. Probe Etage/Raum/Lage Bauteil</p> <p>Material Dringlichkeit Bemerkung</p>	<p>BVM 3 Einschätzung Diagnostiker, mangels Nachweis diverse V.a. asbesthaltige Brandschutzklappen der Lüftungsanlage V.a. asbesthaltiges material Keine, ohne Veränderung Vor Umbau/Rückbau zu überprüfen</p>
