**Gebäudecheck vor Rückbau/Abbruch**  
**Kindergarten Waldgutstrasse 6, 9010 St. Gallen**

**Projekt Nr. 0027**

**03. März 2026**

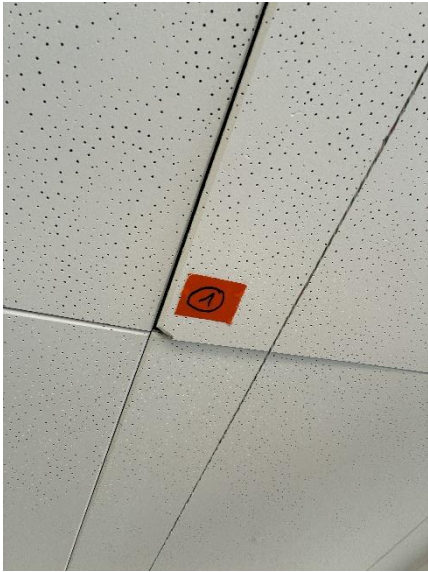
Probe 1: Deckenplatte

Probe	Raum	Bauteil	Labor	Asbest	Massnahmen	Typenblatt
P01	Kindergarten	Deckenplatte	X	Nein	Keine Massnahmen	
P02	Kindergarten	Bodebelag 2. Lage	X	Nein	Keine Massnahmen	
P03	Kindergarten	Bodenbelag	X	Nein	Keine Massnahmen	
P04	Kindergarten	Fassadenplatte	X	Nein	Keine Massnahmen

P01 / Deckenplatten  
• Kein Asbest nachgewiesen

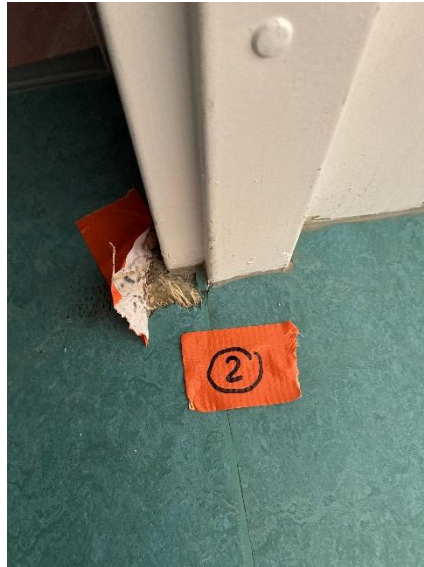
Probe 2/3: Bodenbelag 1. Lage/ 2.Lage

P02 / Bodenbelag 2. Lage  
• Kein Asbest nachgewiesen

P03 / Bodenbelag  
• Kein Asbest nachgewiesen

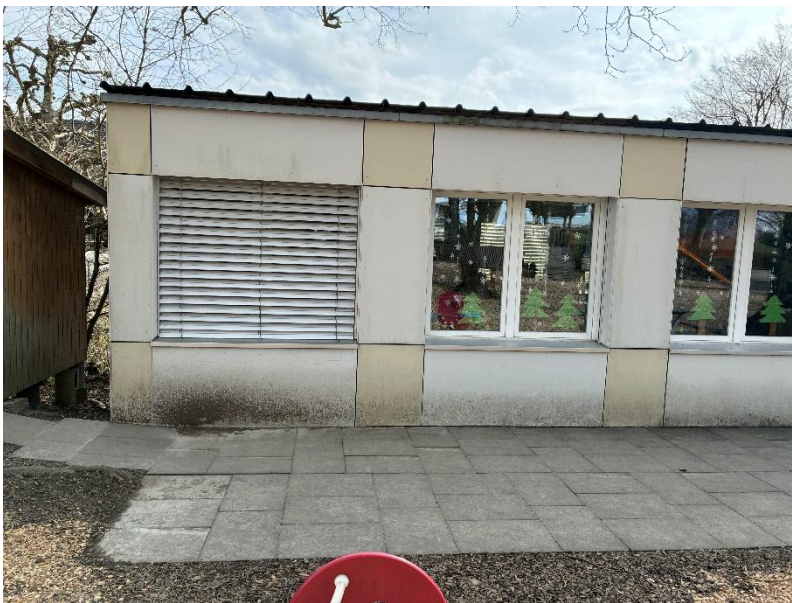
Probe 4: Fassadenplatte Eternit

P04 / Eternit Fassade  
• Kein Asbest nachgewiesen
