Projekt-Nr.: 25.207.00

**St.Gallen SG, Guggeienbach
Sanierungsmassnahmen 2026
Unterhaltsprojekt (Baugesuchsverfahren)**

Technischer Kurzbericht

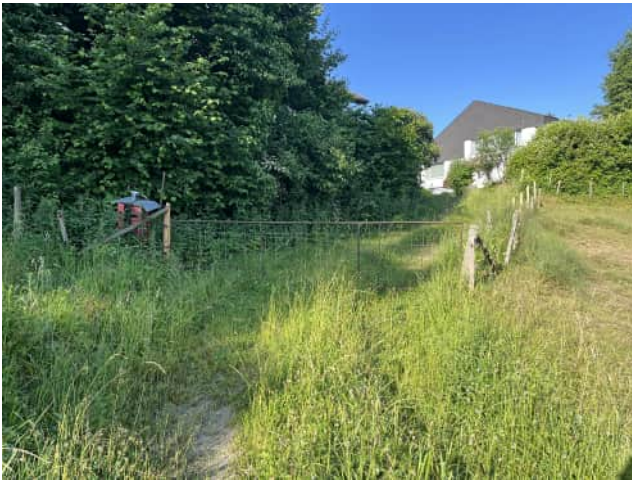
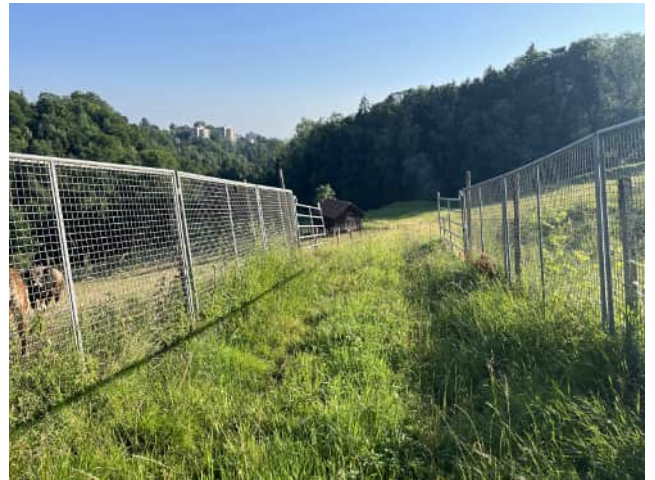
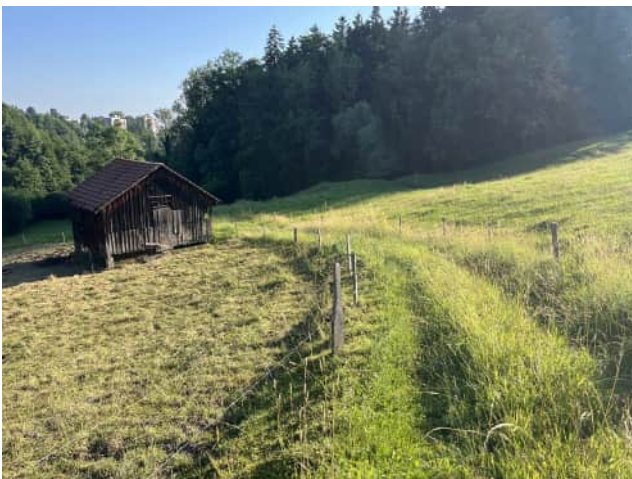
Foto Nr. 1 (19.06.2025 07:52):

Foto Nr.	km / Blickrichtg.	Beschreibung
Zufahrt (für Sanierung 2026 und spätere Etappen / Unterhalt):		
1 – 3		Bau- und Unterhaltszufahrt ab Quellenstrasse 10a, bestehende Piste im Wiesland, Kieskoffer ist punktuell zu verstärken
4		Bau- und Unterhaltszufahrt entlang Waldrand, Piste noch einzukoffern
5 – 9		Bau- und Unterhaltszufahrt im Wald, vor allem in nassen Bereichen Schoffer-Koffer einbauen
Unterster Abschnitt (Grundstück F0944, SBB, keine Massnahmen):		
10	0.065 ↓	Durchlass SBB, DN 400 mm
11	0.065 ↓	Einlauf Durchlass SBB, DN 400 mm
12	0.070 ↓	Bestehender Schwemmholzrechen oberhalb Durchlass SBB
13	0.07-0.09↑	Unterer Teil Abflusssrinne 700/300 mm, intakt / keine Massnahmen
14	0.090 – 0.105 ↑	Abflusssrinne Halbschale 700/300mm, Blick bachaufwärts
Sanierungsabschnitt 2026 (Grundstück F1819, OBG St.Gallen):		
15 - 16	0.105	Erodierter Kolkbereich nach Absturz mit defektem Übergang auf Abflusssrinne; Sanierungsmassnahmen erforderlich

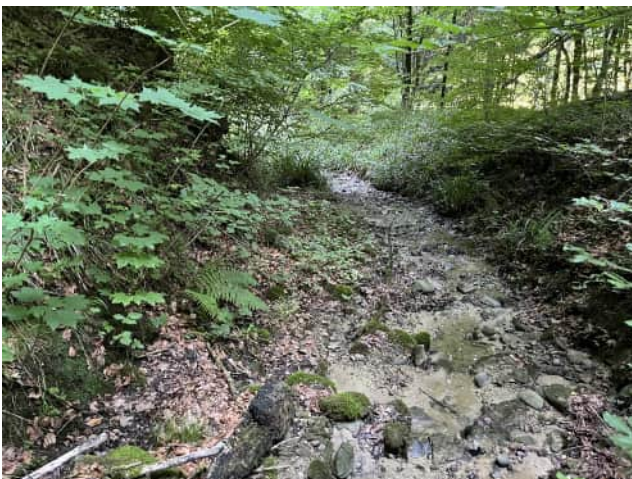
Foto Nr. 17 (19.06.2025 08:16):

17	0.140 ↓	Naturnahes Zwischenstück des Baches keine Massnahmen erforderlich
18 – 19	0.140 – 0.145 ↑	Auslauf Wellstahldurchlass ausgeschwemmt durch über den Weg überfliessendes Wasser des Hauptgerinnes (Durchlass verstopfungsanfällig) und des Seitengerinnes 33197 (Durchlass zu klein / verstopfungsanfällig); Sanierungsmassnahmen erforderlich
20 – 21	0.005 ↑	Seitengerinne 33197 mit ungenügendem Rechen; Sanierungsmassnahmen erforderlich
22	0.160 ↓	Mit Geschiebe aufgefüllter Fallboden und verstopfungsanfälliger Einlauf in Durchlass; Sanierungsmassnahmen erforderlich
23	0.165 ↑	Betonsperre mit kleinem Geschiebesammler; mögliche Position für Grobrechen im Rahmen Sanierungsmassnahmen 2026

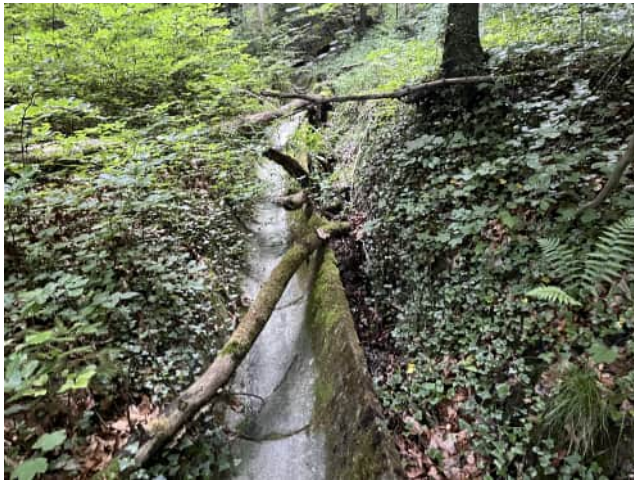
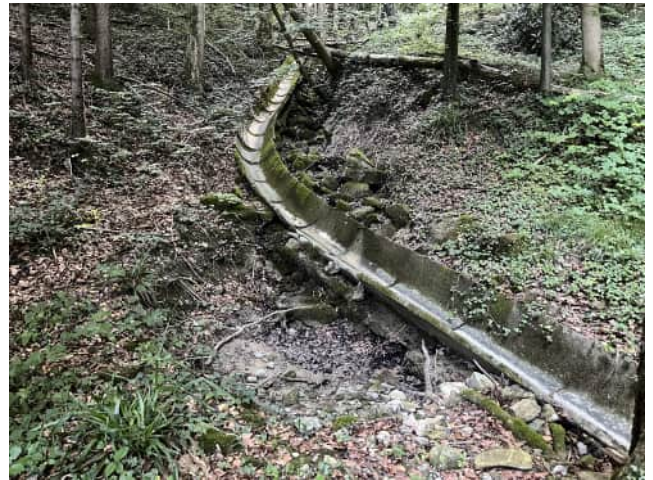
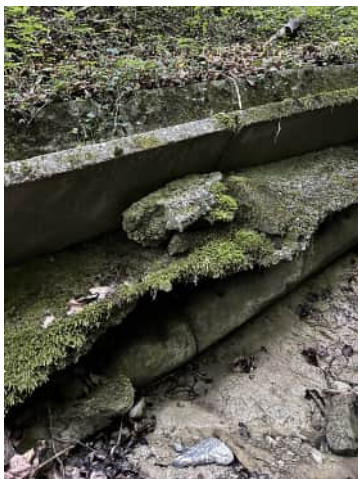
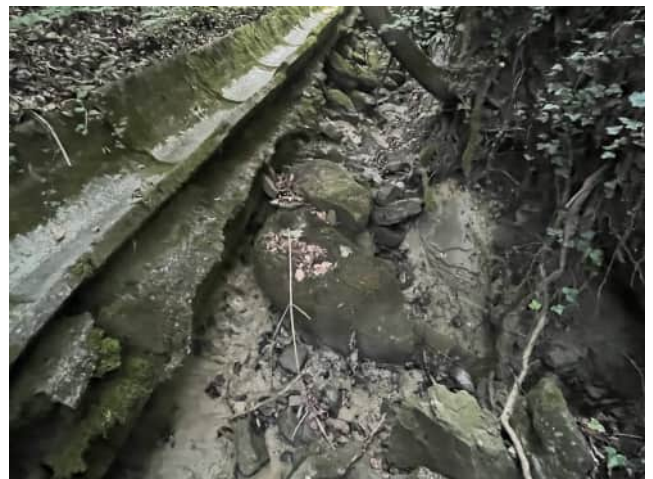
Foto Nr. 25 (19.06.2025 08:27):

Foto Nr.	km / Blickrichtg.	Beschreibung
		Mittelfristiger Revitalisierungsabschnitt:
24 – 28	0.165 – 0.215 ↑	Steile Betonrinne 700 / 300 mm, mit markanter Erosionsrinne / Ausspülungen im Gelände links der Betonrinne (häufige und starke Umströmung); unter Rinne liegt Zementrohr, anschliessend Molassefels (Mergel) anstehend; mittelfristig Massnahmen erforderlich, Revitalisierung vorsehen
29 – 30	0.210 L	Neophytenvorkommen: Runzelblättriger Schneeball → Neophytenbekämpfung!
31 – 32	0.215 – 0.220 ↑	Defekter Übergang von Kolk Holzschwelle auf Betonrinne, dadurch Wasseraustritt neben Rinne; → Sanierungsmassnahmen erforderlich (2026)
33	0.220 ↑	Steinkorbsperre +/- intakt; mittelfristig Massnahmen erforderlich, Rückbau / Revitalisierung vorsehen
34	0.230 ↑	Bachverlauf auf Mergelsohle, zwei zerfallene Rundholzsperrern; keine Massnahmen erforderlich
35	0.240 ↑	Linksufriger Wasserzufluss bei Starkregen, evtl. von Gerinneaustritt weiter oben (km 0.265)

- Rückbau der in Beton versetzten Zementhalbschalen (km 0.16 – km 0.22) mit darunter liegender Zementröhre
- Rückbau von 1 Holzschwelle und ca. 5-12 Steinkorb Sperren
- Rückbau Beton-Geschiebesammler
- Einrichtung definitiver Grobholzrechen vor der Waldstrasse

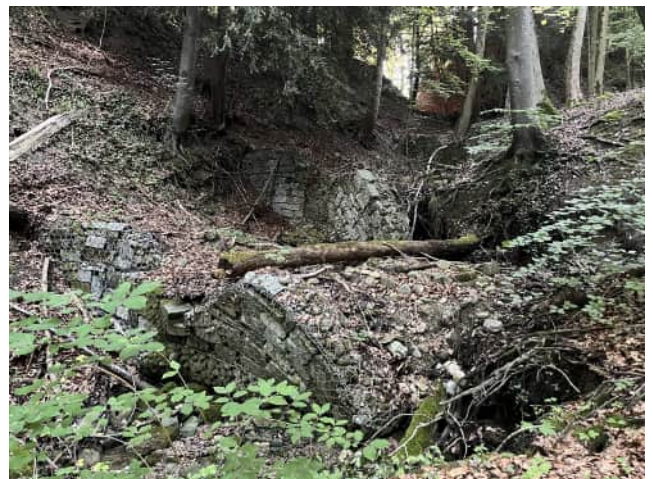
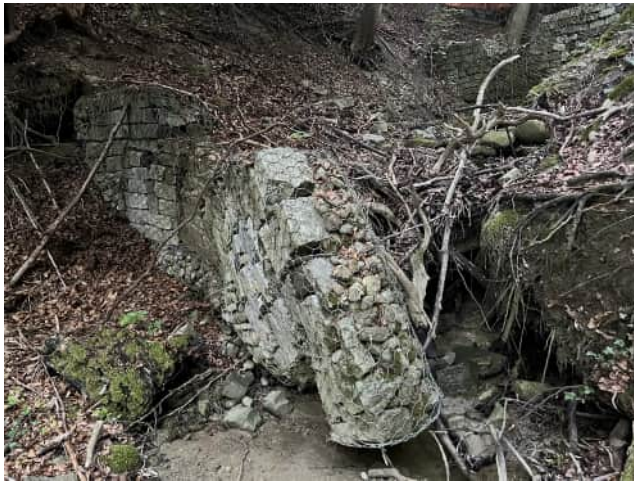
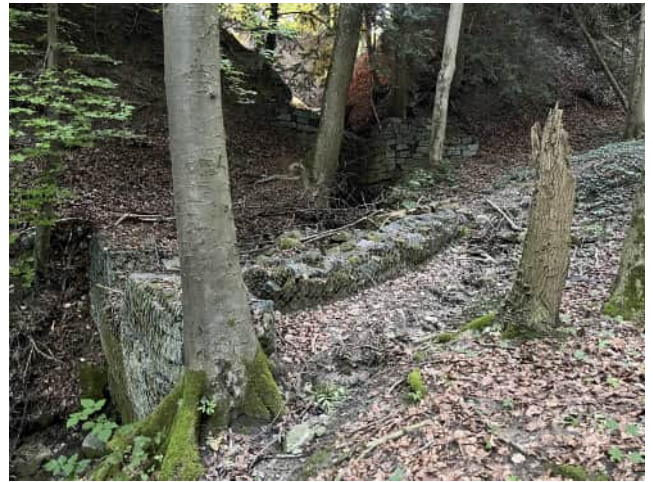
Foto Nr. 36 (19.06.2025 08:45):

36 – 38	0.240 – 0.265 ↑	4 zerfallende Steinkorbsperrern, zumeist linksufrig umflossen; mittelfristig Massnahmen erforderlich, Rückbau / Revitalisierung vorsehen
39	0.265 ↑	Geländekammer ohne Gerinneverlauf
40	0.270 ↑	zerfallende Steinkorbsperre; mittelfristig Massnahmen erforderlich, Rückbau / Revitalisierung vorsehen
41	0.275 ↑	Tobelstrecke, keine Massnahmen erforderlich
42 – 46	0.280 – 0.340 ↑	7 Steinkorbsperrern +/- intakt, abgestellt mehrheitlich auf Mergeloberfläche; vorläufig keine Massnahmen erforderlich; mittel- bis längerfristig Rückbau / Revitalisierung prüfen
47	0.300 – 0.360 L	Verbreitet Bestände von Runzelblättrigem Schneeball und Kirschlorbeer → Neophytenbekämpfung!

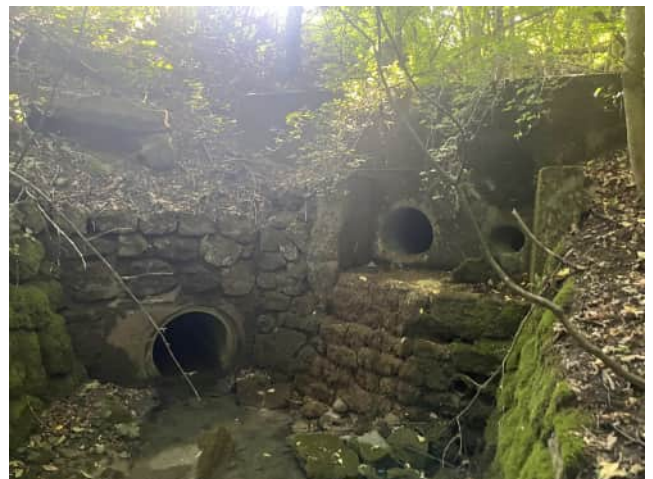
Foto Nr. 48 (19.06.2025 09:03):

0.350	Betonsperre; keine Massnahmen erforderlich
48	0.365 ↑	Auslaufbauwerk: Bachleitung (DN 600 mm, links), Entlastungen (DN 450 mm und DN 200 mm, rechts); mittelfristig Massnahmen erforderlich: Abtrennung Mischwasserentlastungen vom Guggeienbach und Revitalisierung
