Schulanlage Boppartshof: Fassadensanierung und Umgestaltung des Pausenplatzes

Bauherrin	Stadt St.Gallen vertreten durch das Hochbauamt Projektleiter: Beat Bigler	
Architekten	Inauen + Partner AG Bauleiter: Heinz Handschin	St.Gallen
Ingenieur	Kurt Jeisy, Ing. HTL / STV	St.Gallen
Spezialisten	Tobias Pauli Landschaftsarchitekt BSLA	St.Gallen

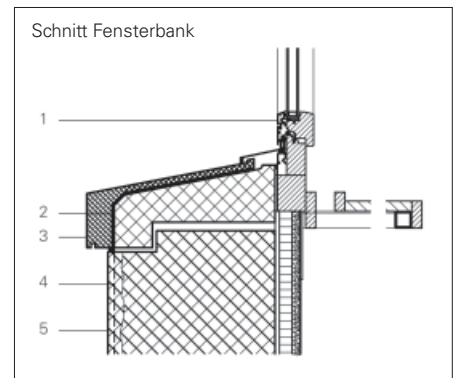
Das Verfahren der elektrochemischen Realkalisierung, welches bei der Sanierung der Sichtbetonfassade des Stadttheaters ein Jahr zuvor eingesetzt worden war, konnte in der Schulanlage Boppartshof wegen der teilweise zu geringen Betonüberdeckung nicht angewendet werden. Hier musste die Betonoberfläche abgetragen und neu aufgebaut werden.

- 1 neue Holz-/ Metallfenster, steckbarer Wetterschenkel
- 2 alte Betonfensterbank
- 3 neue Fensterbank aus glasfaserarmiertem Feinbeton
- 4 alte Ortbetonfassade
- 5 neue Spritzbetonfassade

Mittels Wasserhöchstdruck wurden im Jet-Verfahren ca. 20 mm der karbonisierten Betonoberfläche entfernt. Die oberflächennahen korrodierten Armierungseisen wurden dabei freigelegt und durch Sandstrahlen gereinigt. Auf den so vorbereiteten Untergrund wurde ein ca. 35 mm starker Spritzbeton aufgebracht und in der neuen Oberfläche die raue Struktur der ursprünglich verwendeten, sägerohen Brettschalung nachgebildet. Damit es eine gelungene Sanierung werden konnte, musste auch auf Details geachtet werden. Ein besonderes Beispiel dafür sind die Fensterbänke: Auf die bestehenden Ortbetonbänke wurden vorgefertigte, mit Glasfasern armierte Zementfensterbänke aufgesetzt.
