ERWÄGUNGEN ZUM BAUMSCHUTZ NEUBAU FÜRSTENLANDSTRASSE 102

Einfluss des Projektes auf Bäume im Bauperimeter, Erwägungen zu Schutz- und Erhaltungsmöglichkeiten.

Begehung am 17.11.25

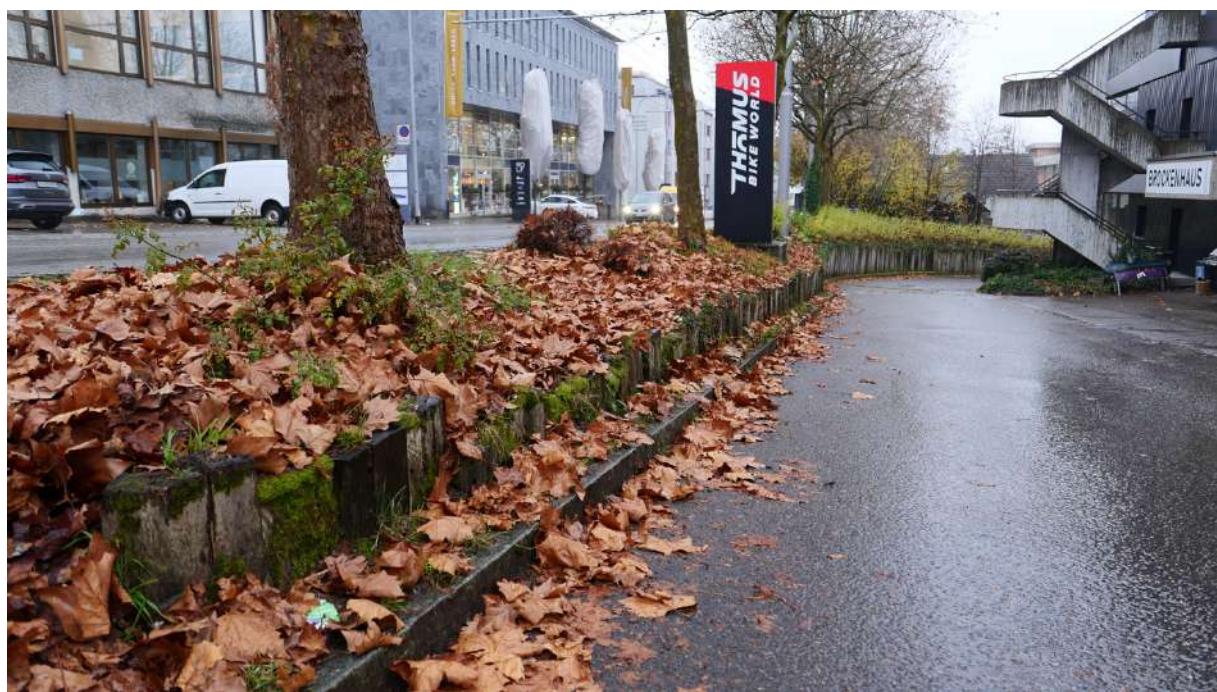
Die sehr schmale Rabatte soll im Zuge der Neugestaltung auch von Schadstoffen und damit von den eingebauten Eisenbahnschwellen befreit werden. Diese Schwellen auszubauen, bedeutet einen erheblichen Eingriff in den Wurzelraum aller Platanen der Gruppe 1, ausser dem Exemplar unmittelbar an der Einfahrt zum Parkplatz. Aufgrund des Niveauunterschieds zwischen Fürstenlandstrasse und bestehender Zufahrt begrenzen diese Schwellen von Ost nach West zunehmend den Wurzelraum und sichern den Höhenunterschied zwischen beiden Strassen.

Bild 2: Ab der zweiten Platane eingebaute Eisenbahnschwellen zur Hangsicherung mit zunehmendem Höhenunterschied.

Da die unumgängliche Sanierung und Entfernung der Bahnschwellen die Baumrabatte grösstenteils zerstört, den Wurzelraum massiv beeinträchtigt und die Baumstandorte destabilisiert, empfiehlt der Verfasser die Fällung (ausser allenfalls der ersten Platane direkt an der Einfahrt, welche bei Erhalt samt Wurzelraum vom Baugeschehen abzugrenzen und zu schützen ist). Daraus folgend ist eine neue Baumrabatte mit einheimischen, standortgerechten Arten anzulegen, die eine bessere Entwicklungsperspektive und Biodiversität bietet als die derzeit bestehende.

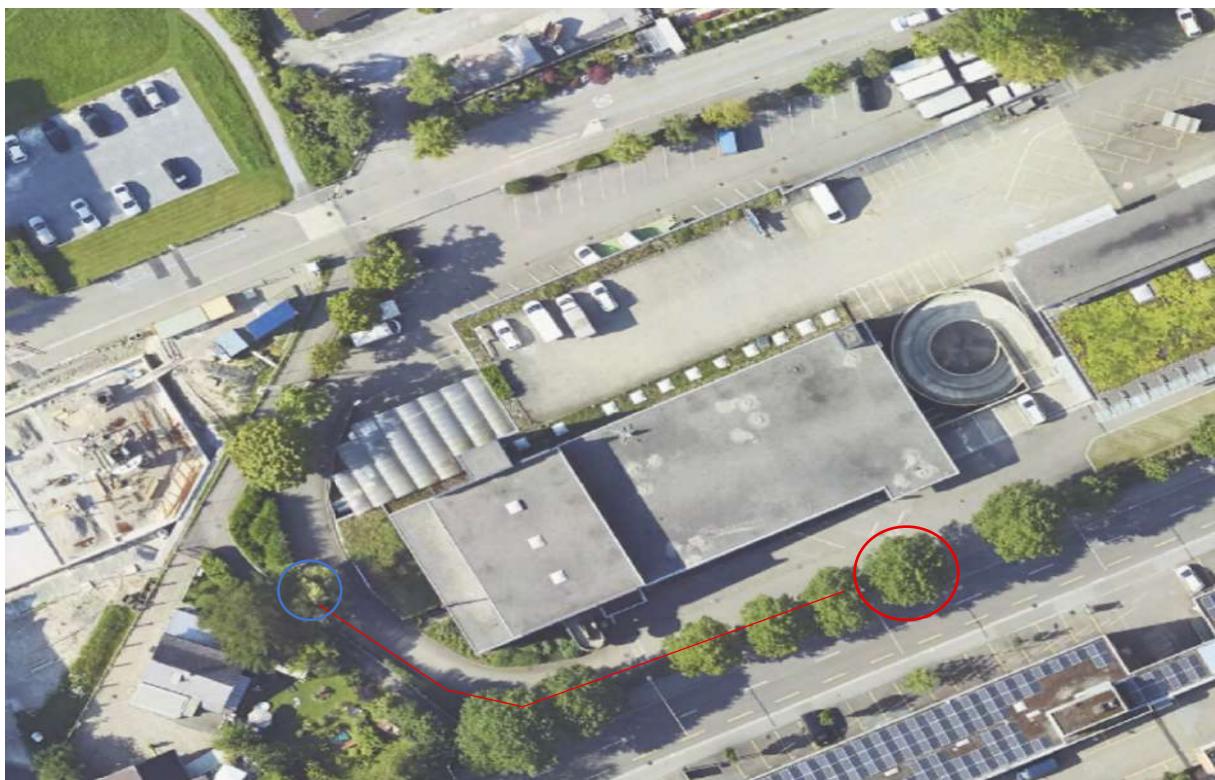
Bild 3: die erste Platane an der Einfahrt könnte erhalten werden (rot eingekreist) / Verlauf Bahnschwellensicherung (rote Linie)

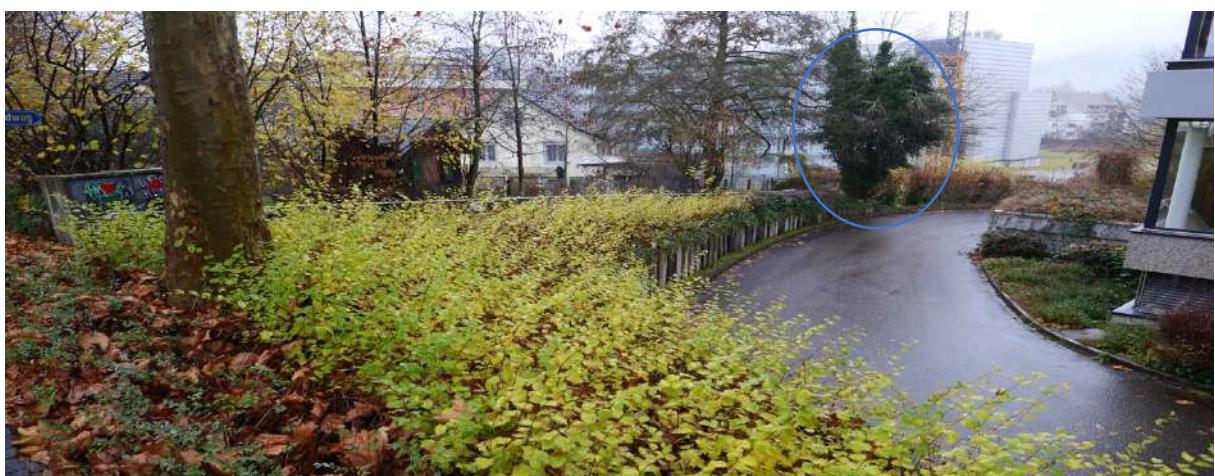
Sie kann bis auf den Baum in der Kurve (blau eingekreist, siehe Bild 3/4), welcher ebenfalls durch die Schadstoffsanierung stark in Mitleidenschaft gezogen wird, erhalten werden.

Bild 4: Blick auf die Schwellenwand bis zum blau eingekreisten Baum

Die Bauwand ist so zu ziehen, dass diese Bäume vom Baugeschehen abgegrenzt werden, also auf dem in der Bauparzelle liegenden Randabschluss. Bei Bedarf können die Kronen leicht eingekürzt und aufgebunden werden, um für das notwendige Lichtraumprofil zu sorgen.

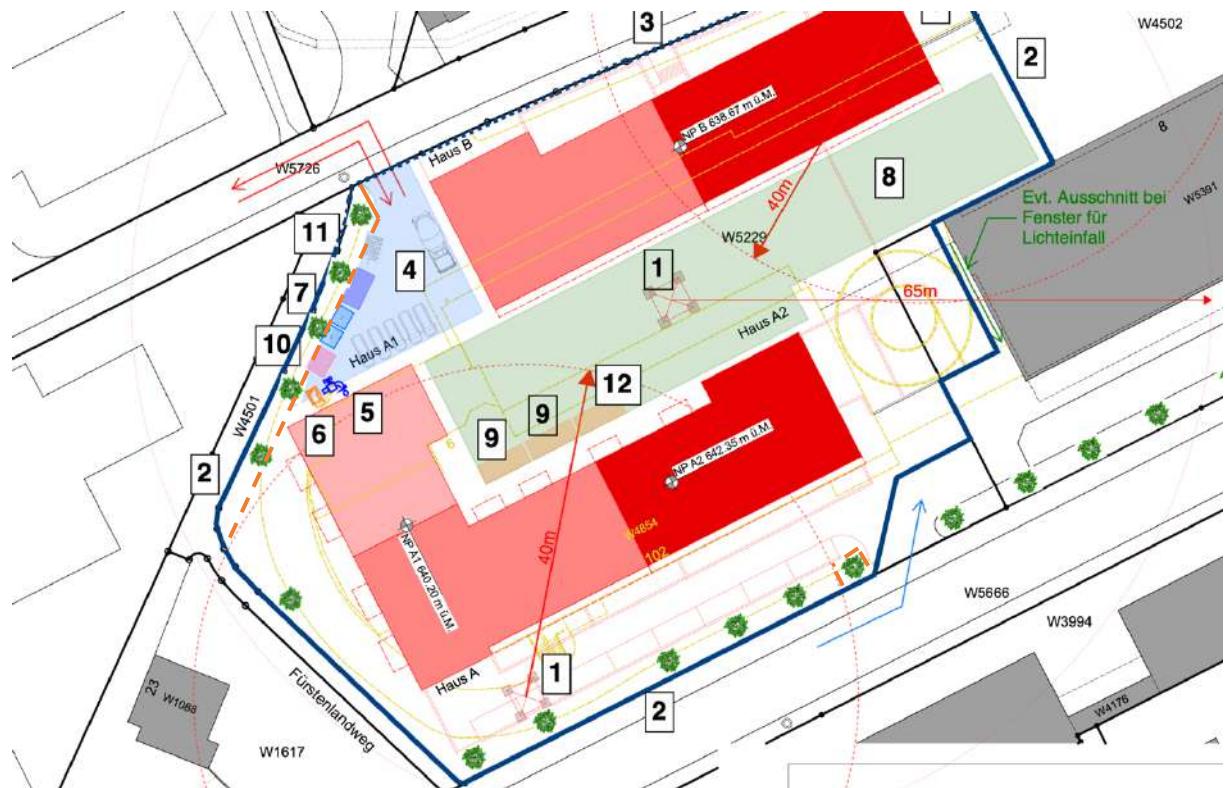
Bild 5: Ausschnitt Bauinstallationsplan. Neue Bauwandführung in Orange.

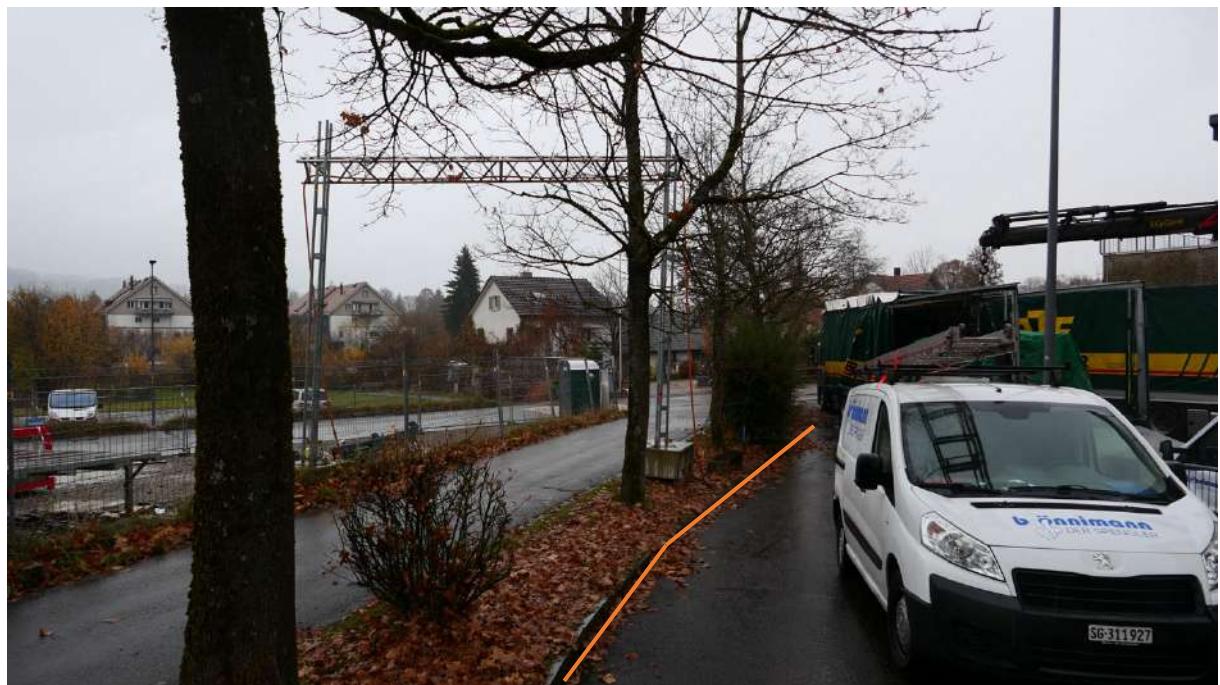
Bild 6: Blick entlang der erhaltbaren Bäume der Gruppe 2, Teil des Bauwandverlaufs in Orange

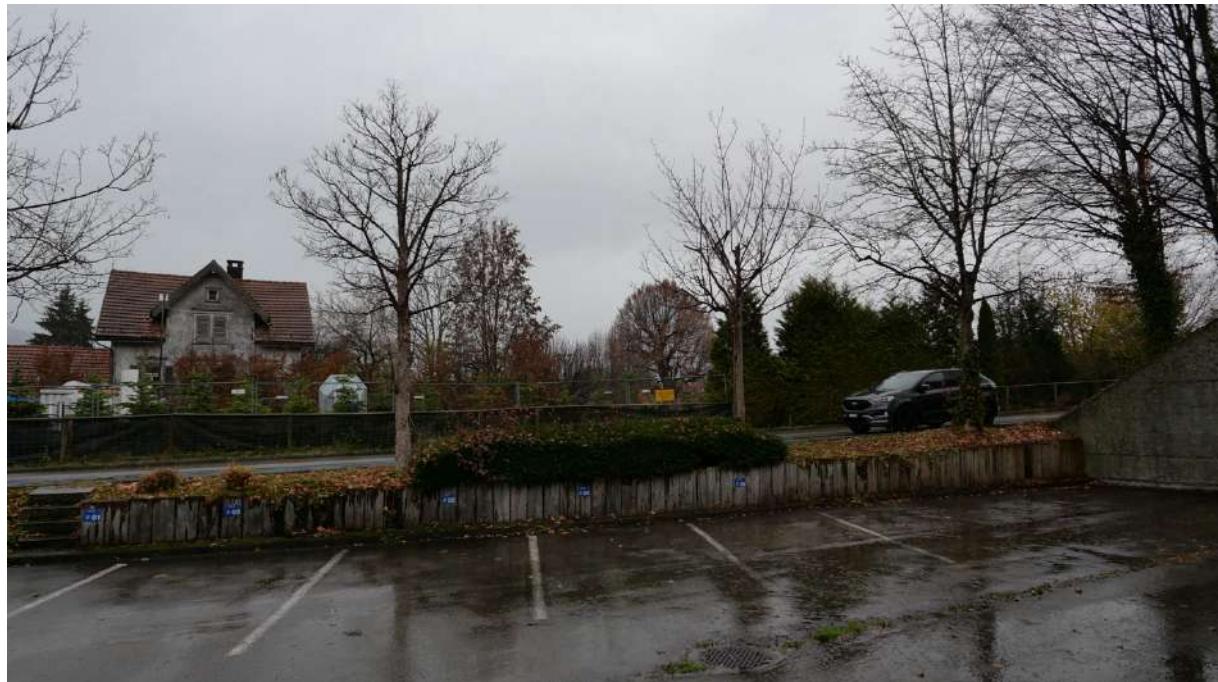
Sämtliche Bäume der Gruppe 3 stagnieren, zeigen Absterbeerscheinungen und sind nicht Standortgerecht. Auch hier wurden bei drei Exemplaren Eisenbahnschwellen verbaut, was zu einem ähnlichen Resultat führt, wie bei Gruppe 1.

Bild 6: Die östlichsten drei Bäume der Gruppe 3

Hier ist eine Fällung der Gruppe 3 im Rahmen der Sanierung und nach Bauabschluss nebst Neugestaltung der Rabatte eine zukunftsfähige Ersatzpflanzung angezeigt.
