## Bestand Nordfassade

Sanierung Nordfassade

#### **Fassadenaufbauten vor und nach Sanierung**

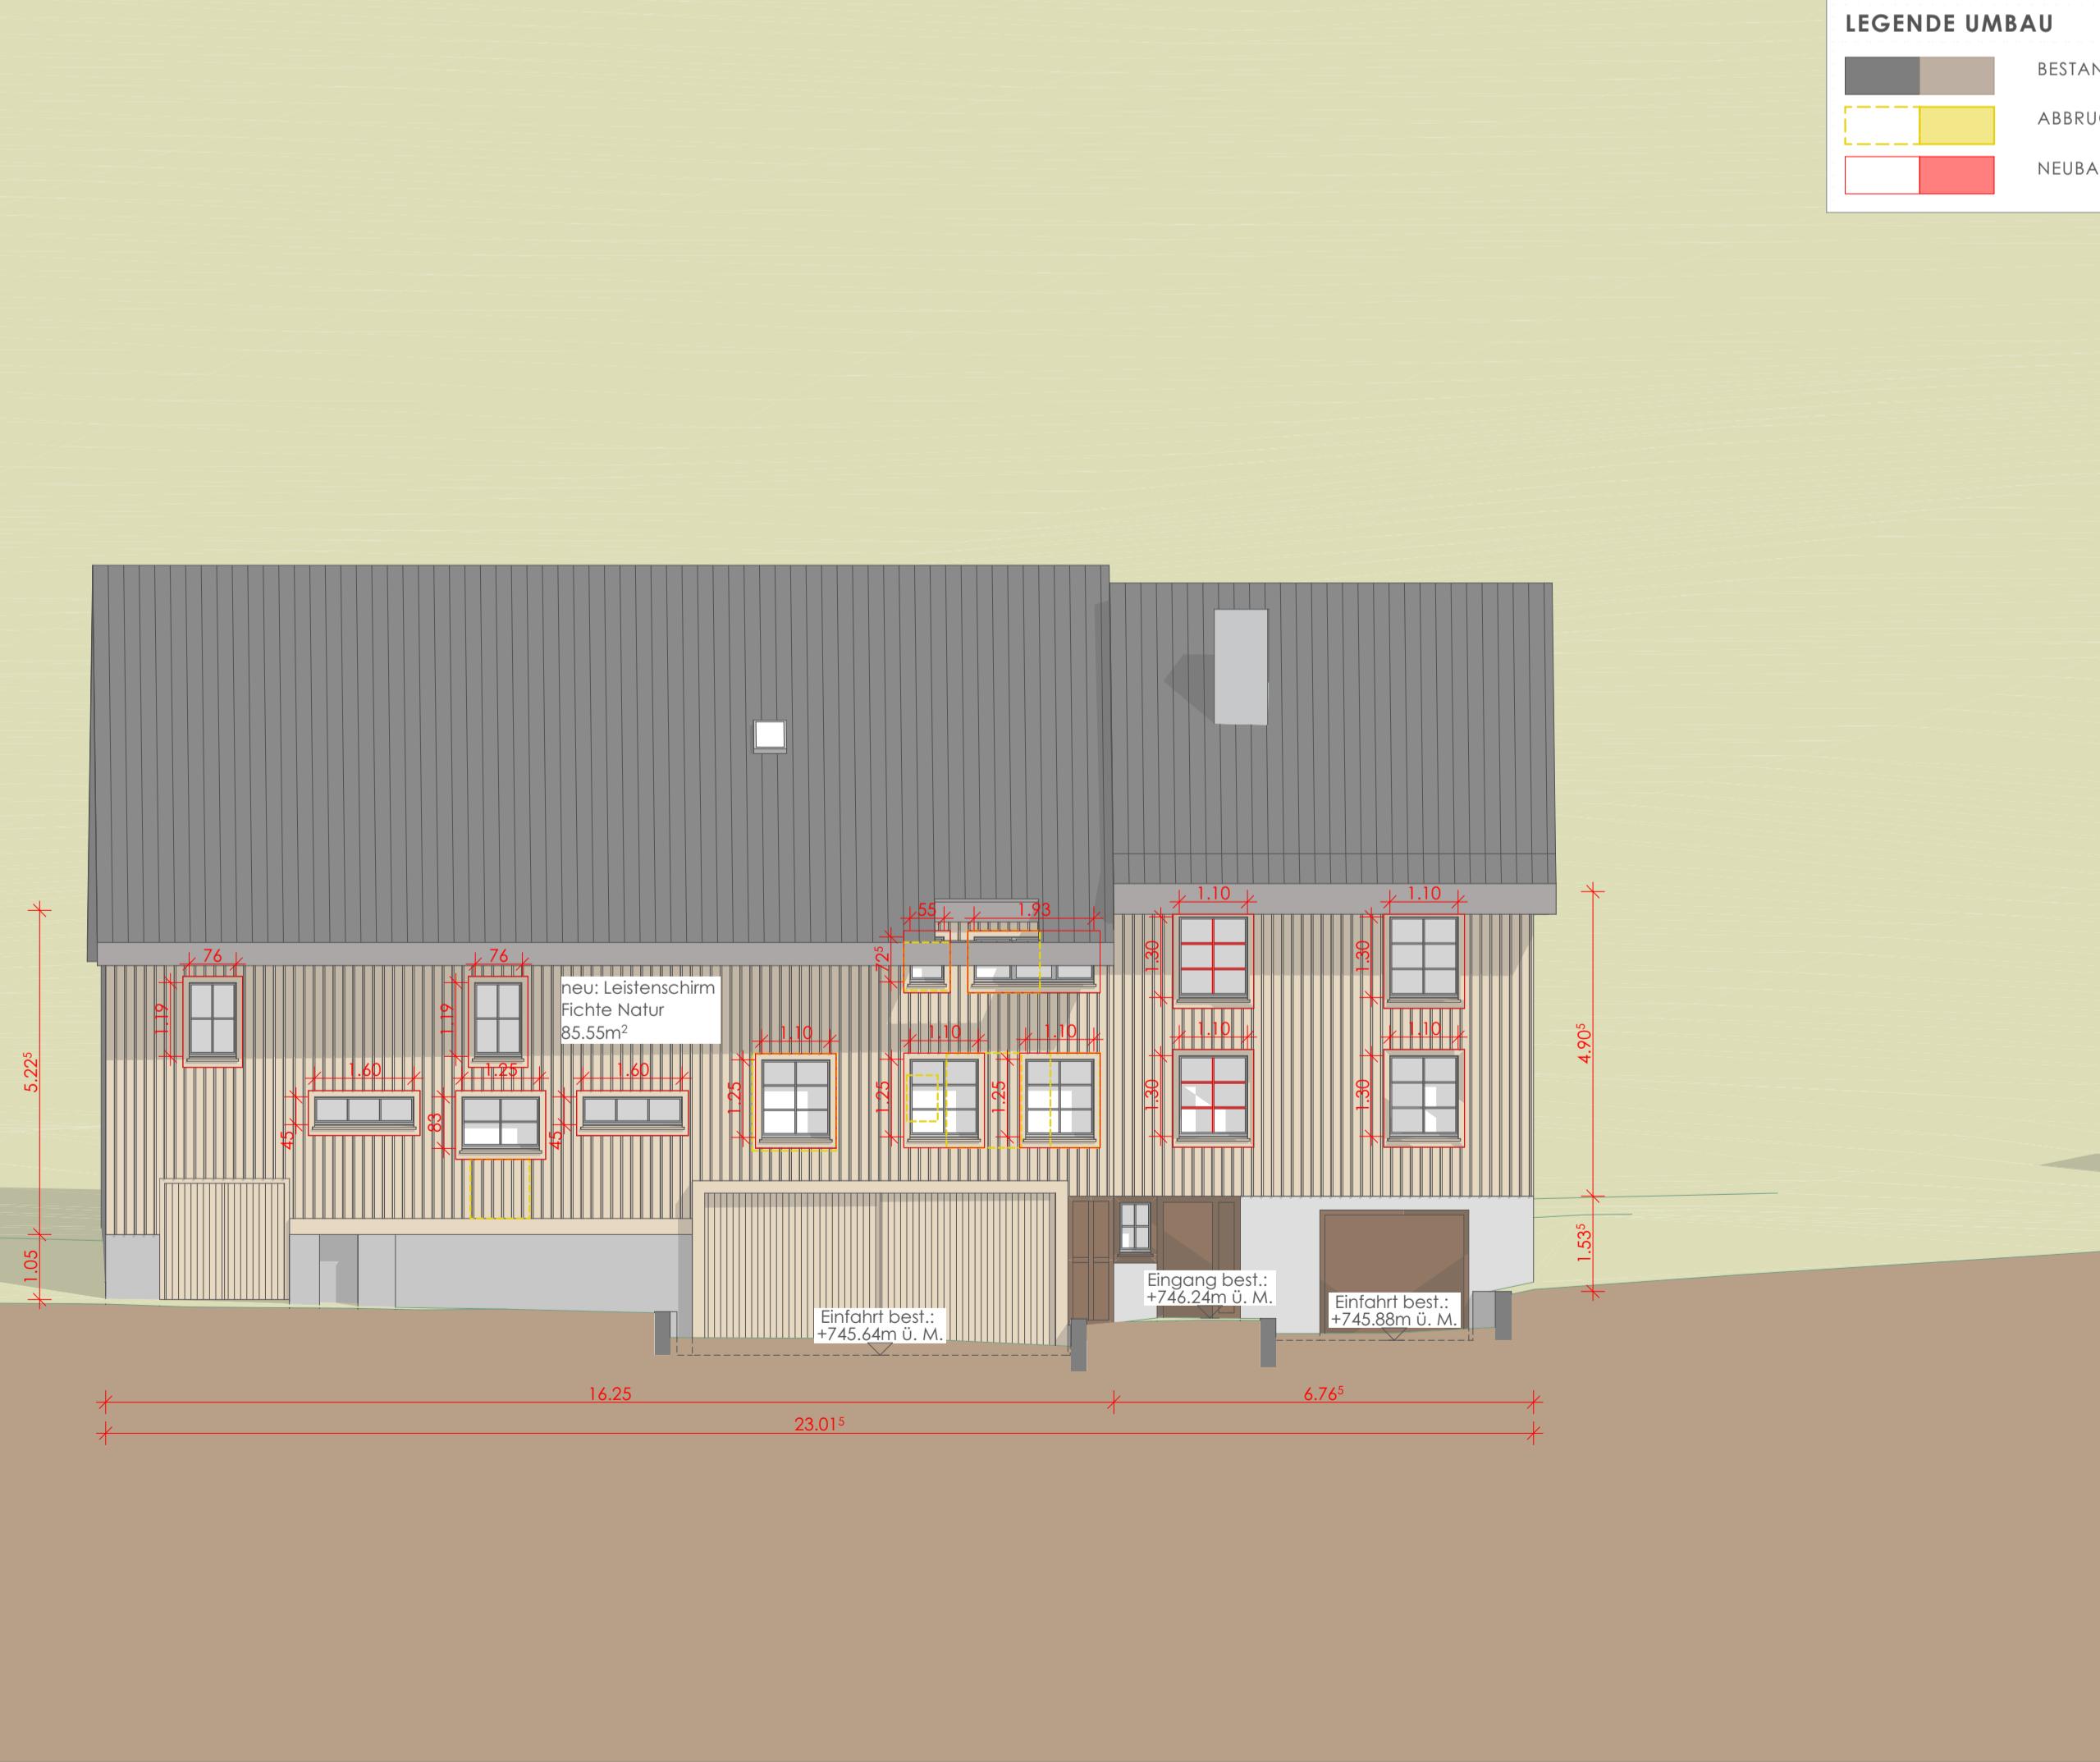
Ersatz der aller Fenstern mit neuen Holz Fenster

Die bestehende Schindelfassade wird vollständig entfernt und durch eine neue Leistenschirmschalung ersetzt. Beim Rückbau der aktuellen Fassade sind keine schädlichen Materialien zu erwarten.

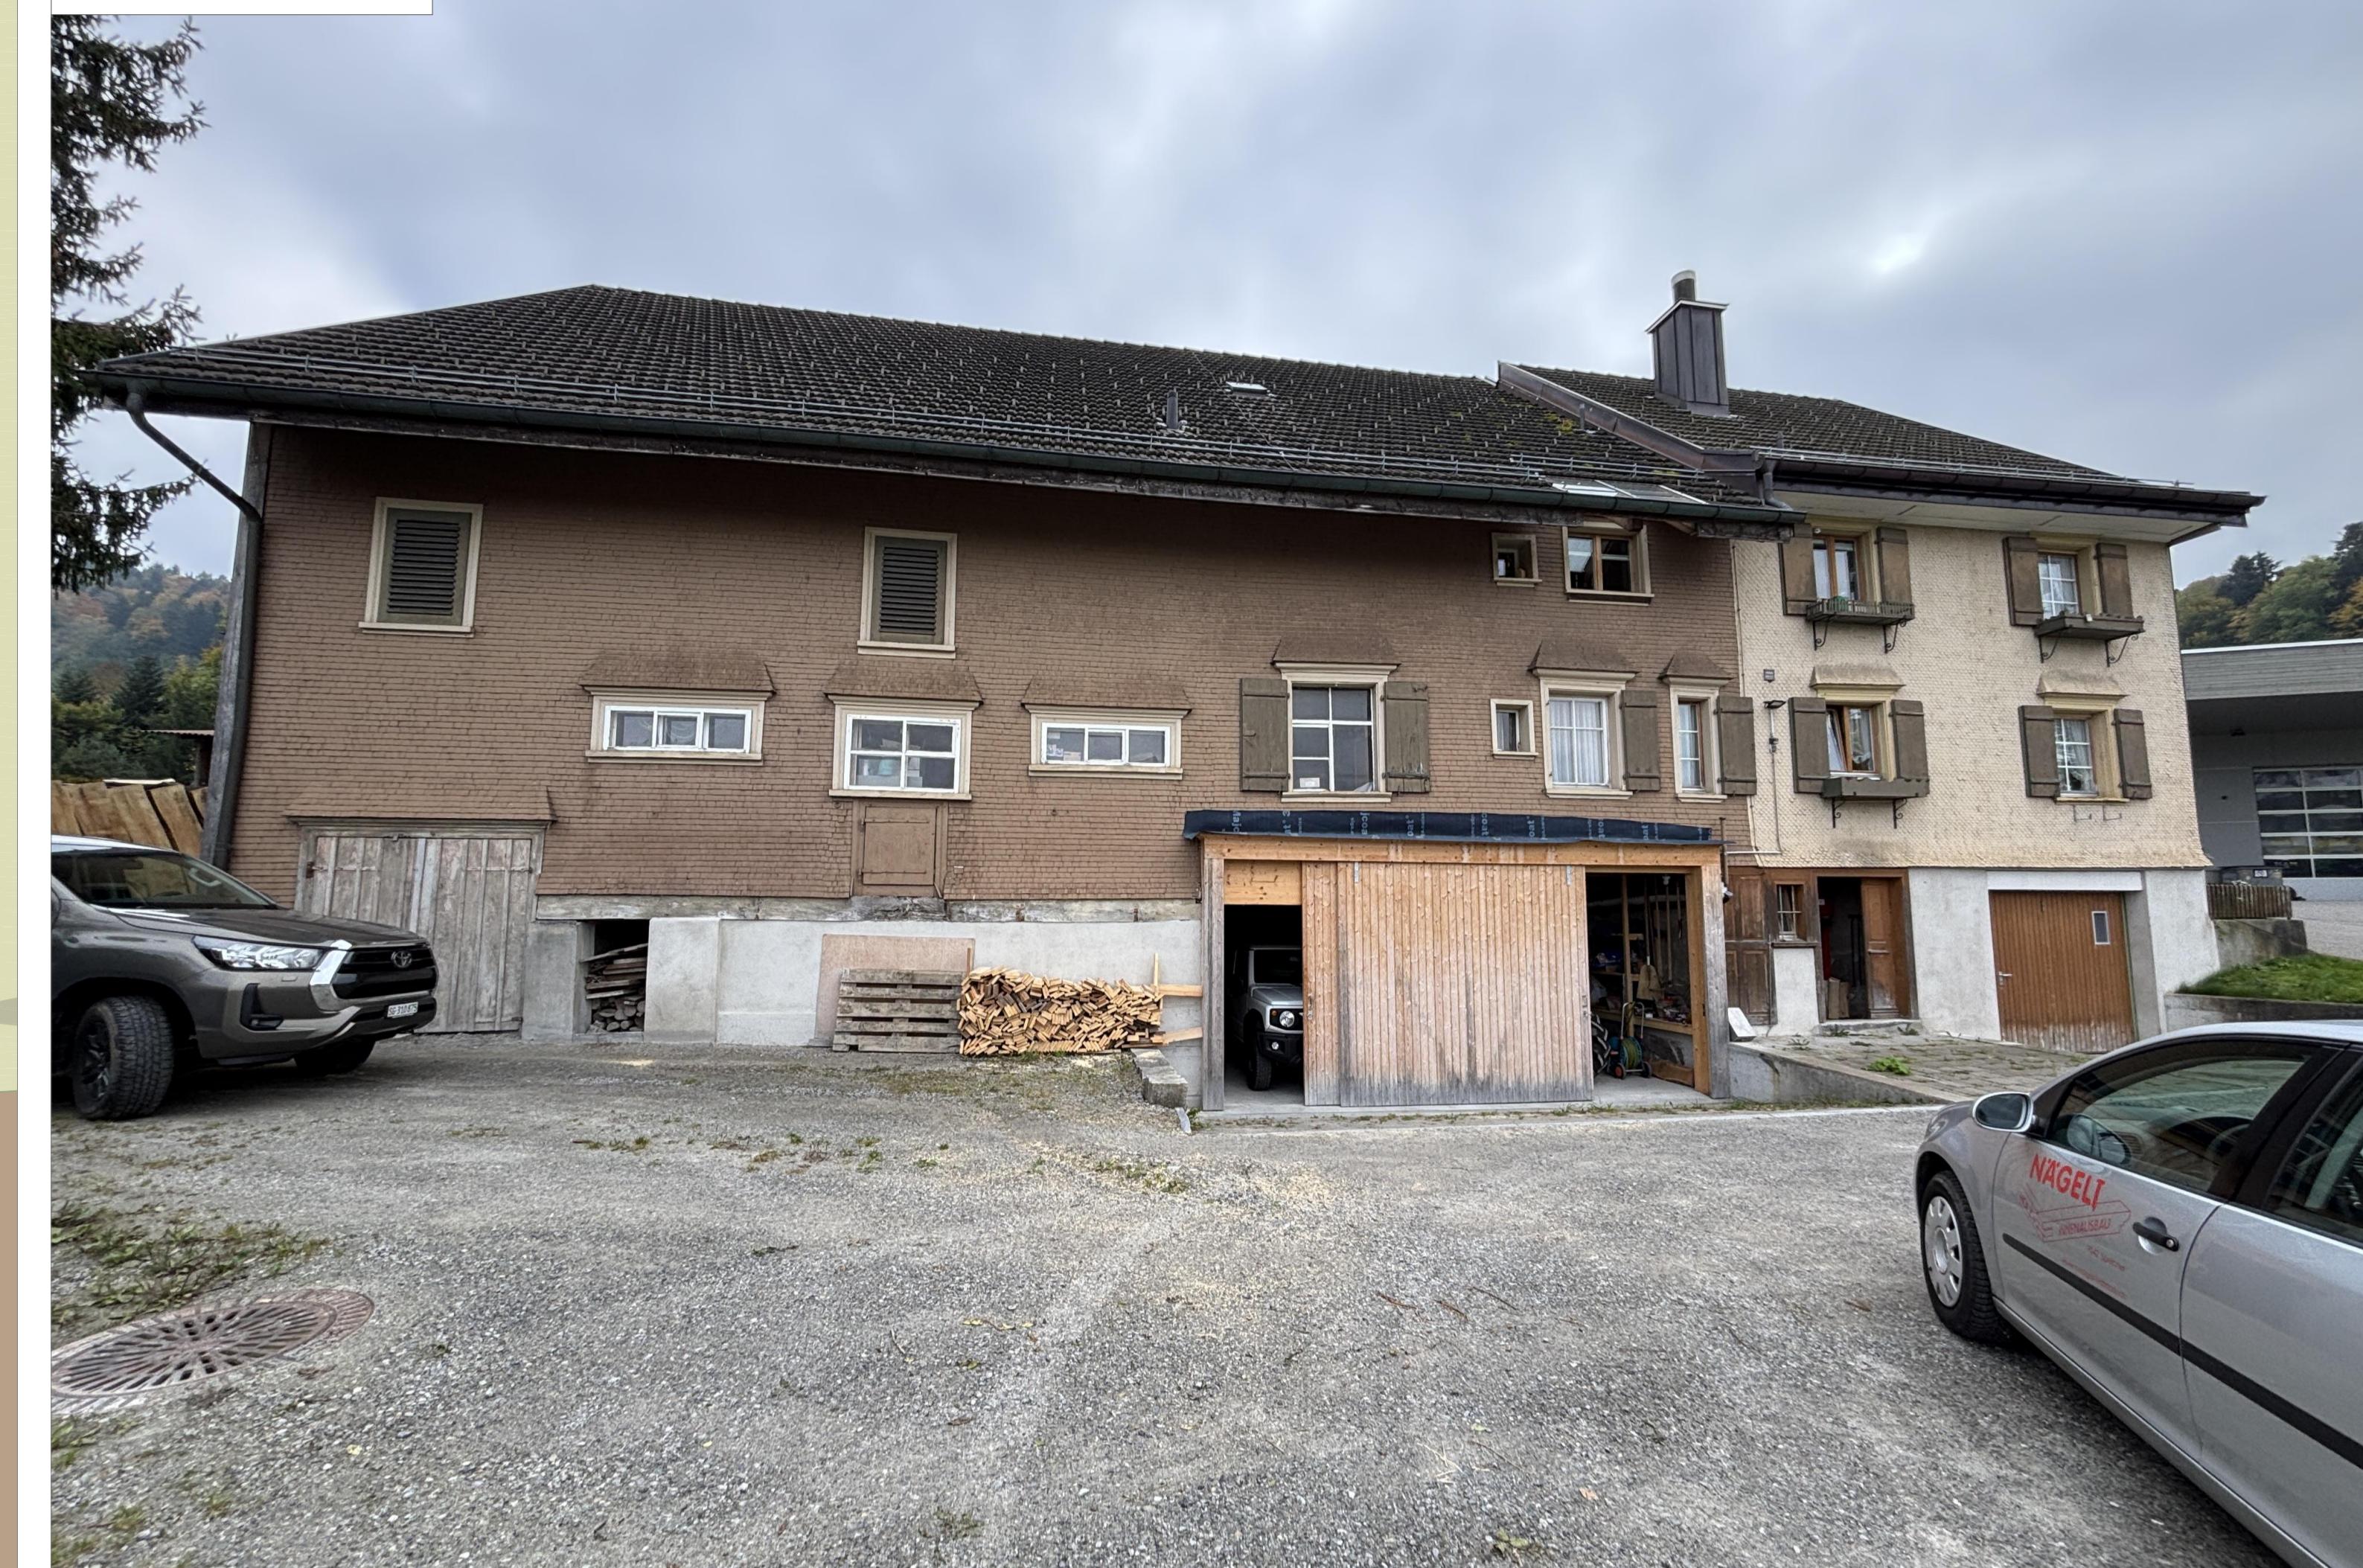
Foto bestehende Nordfassade
