KANTON ST. GALLEN
STADT ST. GALLEN

Überbauung Kolumbanstrasse 17 und 17a
Standortabklärung inkl.
Aushub- und Entsorgungskonzept

Grundstück Nr. F2686
KbS Register Nr. 3203B0751

18. Dezember 2025

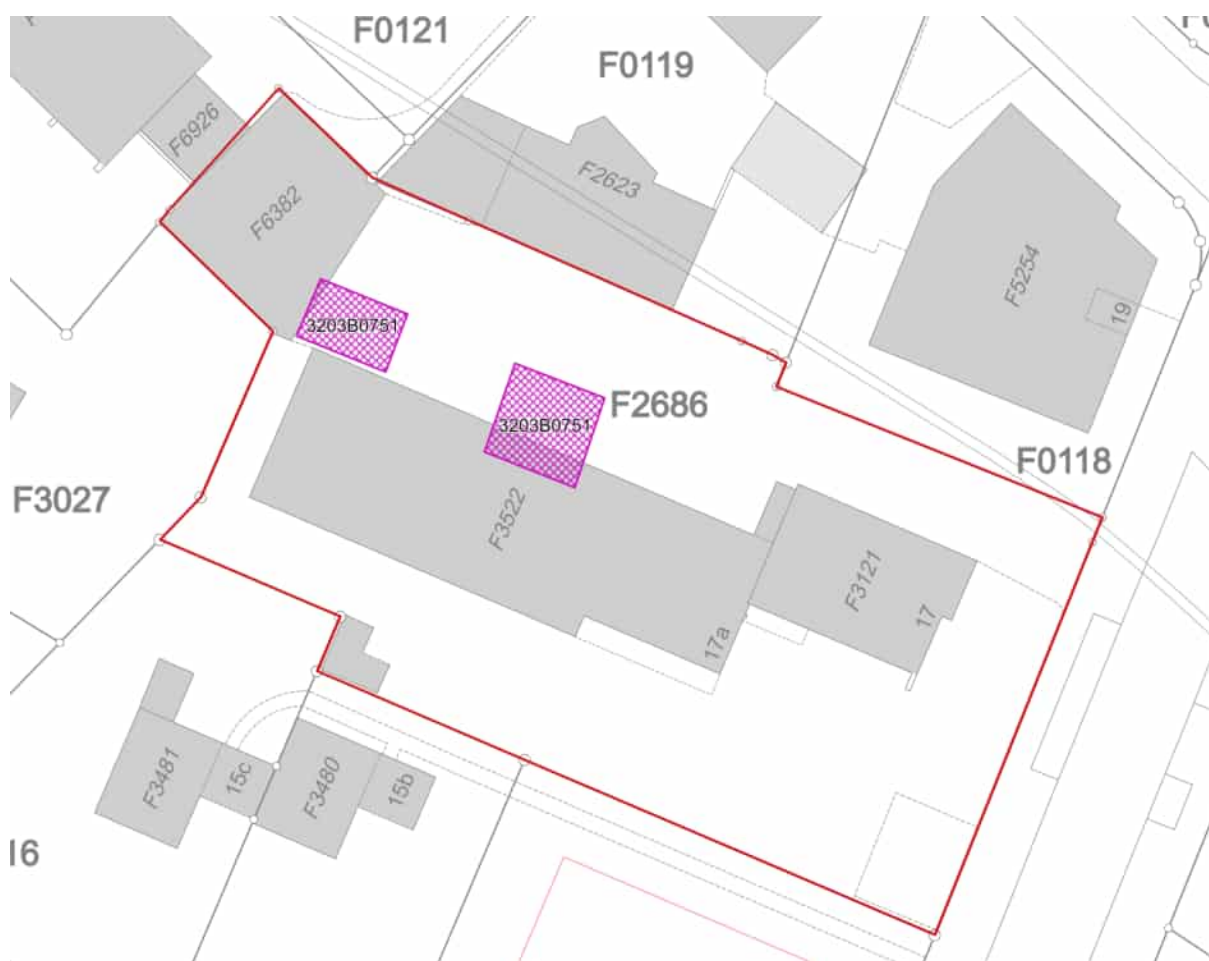
Abb. 3.1: Übersicht Grundstück Nr. F2686 (rot) mit KbS-Einträgen (lila) [17]

Am 5. Juli 2024 wurden unter der Leitung unseres Büros durch die Geocontrol AG, Rumlikon, am Standort im Bereich der beiden KbS-Einträge (vgl. Abb. 3.1) zwei Rammkernsondierungen (RKS) durchgeführt. Die Lage der Sondierungen ist im Plan im Anhang Nr. 2 aufgeführt. Eine tabellarische Beschreibung des angetroffenen Untergrunds inkl. chemischer Analysen ist im Anhang Nr. 3, die fotografische Dokumentation im Anhang Nr. 4 und der Laborbericht im Anhang Nr. 5 beigelegt.

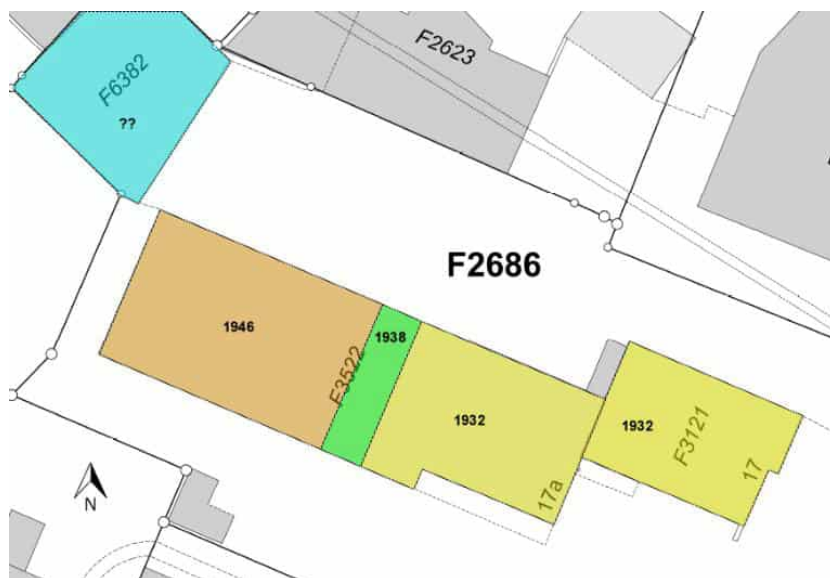
Gemäss den vorhandenen Archivunterlagen sowie den alten Luftbildern und Siegfried-/Landeskarten sind die Gebäude auf dem Grundstück wie folgt entstanden (vgl. Abb. 4.1):

Jahr	Bau
1932	Bau Wohnhaus sowie erster Teil Lagerhalle
1938	Erweiterung Lagerhalle (um 3 m nach Westen)
1946	Komplette Erweiterung Lagerhalle inkl. Wohnungen (Obergeschoss)
??	Bau Garagen

Abb. 4.1: Übersicht Baugeschichte Grundstück Nr. F2686

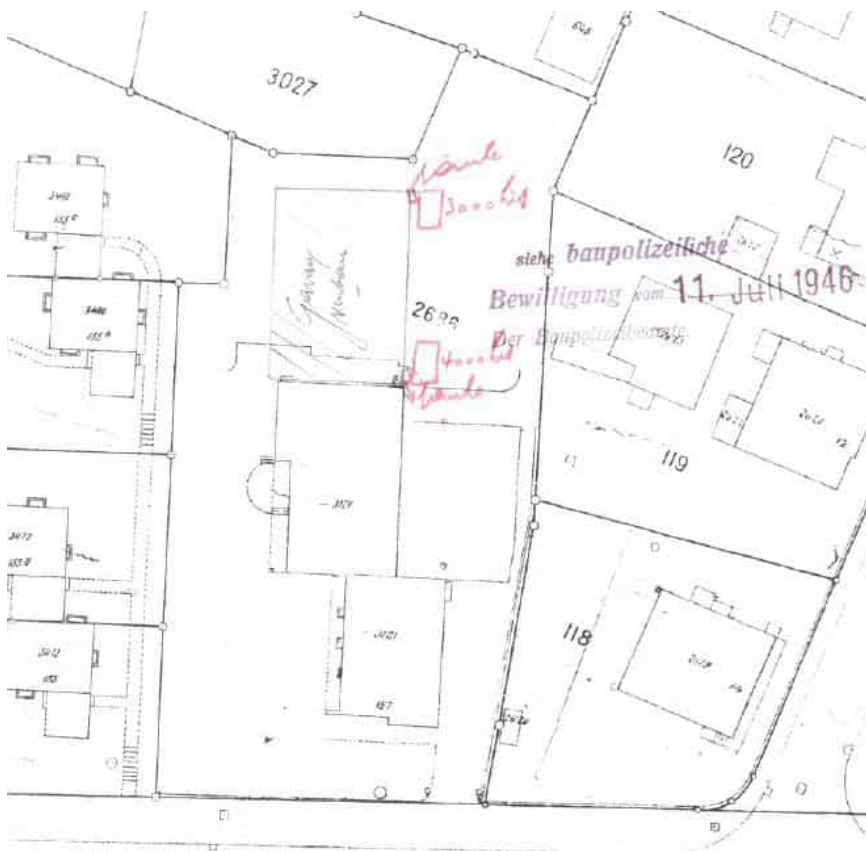
Abb. 4.3: Plan 1946 mit Standorten der beiden Tanks und Säulen [14]

Zudem ist nicht klar, an welcher Zapfsäule was getankt werden konnte. Gemäss den Unterlagen konnte Benzin und Diesel getankt werden. Im Jahr 1979 wurden diese beiden Tankstellen mutmasslich stillgelegt. Die Tanks sind vermutlich nicht ausgehoben worden. Vor Ort sind zwar keine Domschächte mehr sichtbar, es gibt aber Andeutungen auf die Lage der früheren Domschächte (vgl. Abb. 4.6 und 4.7).

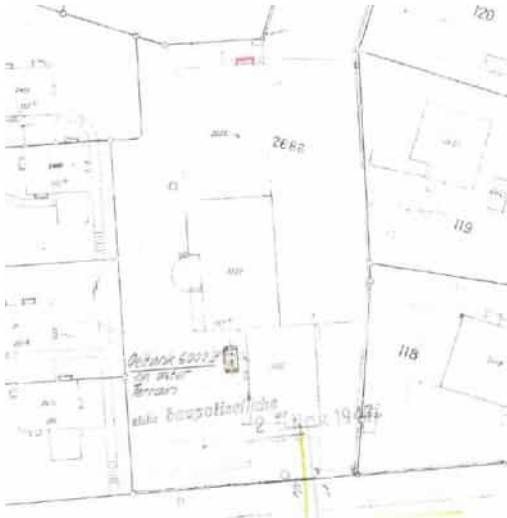
1947 wurde im Osten, südlich des Wohnhauses, ein neuer 6'000 L-Heizöltank eingebaut (vgl. Abb. 4.4). 1979 wurden ganz im Westen, im Bereich der Garage, zwei neue Öltanks und eine neue Ölleitung verlegt (vgl. Abb. 4.5).

Abb. 4.4: Plan 1947 mit Standort neuer Öltank [14]

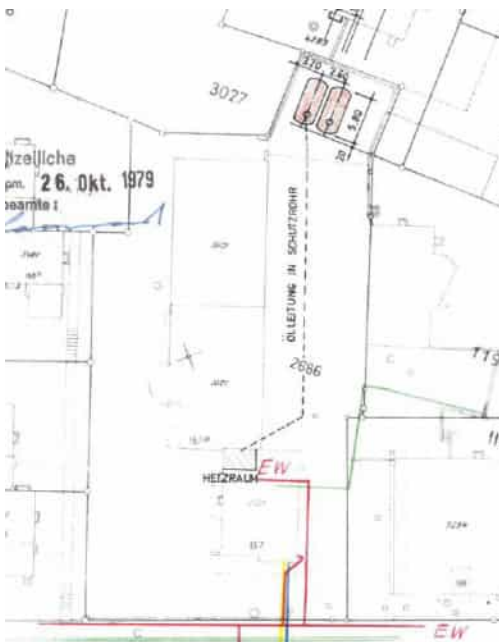
Abb. 4.5: Plan 1979 mit Standorten zwei neue Öltanks [14]

Unklar ist die genaue Ursache der festgestellten Belastungen. Einerseits besteht die Möglichkeit, dass die festgestellten geringen Belastungen auf die früheren Tankstellen zurückzuführen sind. Eine Belastung kann durch undichte Tanks, undichte Leitungen, undichte Zapfsäulen sowie die Befüllungen entstanden sein. Da es sich bei den festgestellten Belastungen in beiden Rammkernsondierungen hauptsächlich um KWI handelt, ist aber die Ursache der Belastung eher in Verbindung mit Heizöl oder Motorenöl zu suchen. Eine solche Belastung kann grossflächig durch den früheren Garagenbetrieb oder z.B. Undichtigkeiten bei der bestehenden Heizöltankleitung (vgl. Abb. 4.5) entstanden sein.

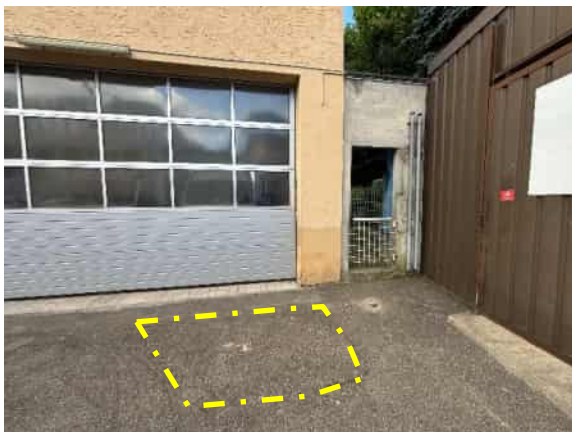
Abb. 4.6: Foto Tankstelle im Westen des Grundstücks mit möglicher Lage Domschacht (L&H 05.07.2024)

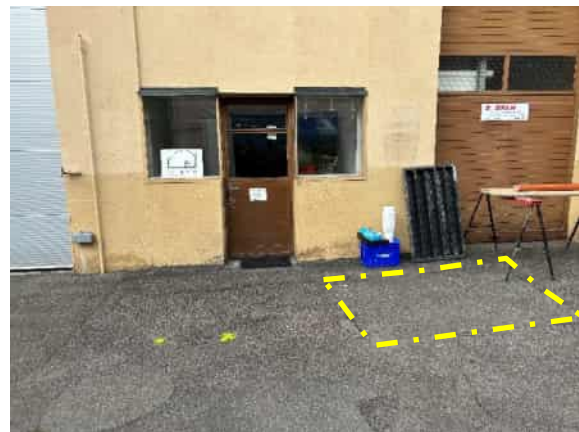
Abb. 4.7: Foto Tankstelle bei Erweiterung 1938 mit möglicher Lage Domschacht (L&H 05.07.2024)

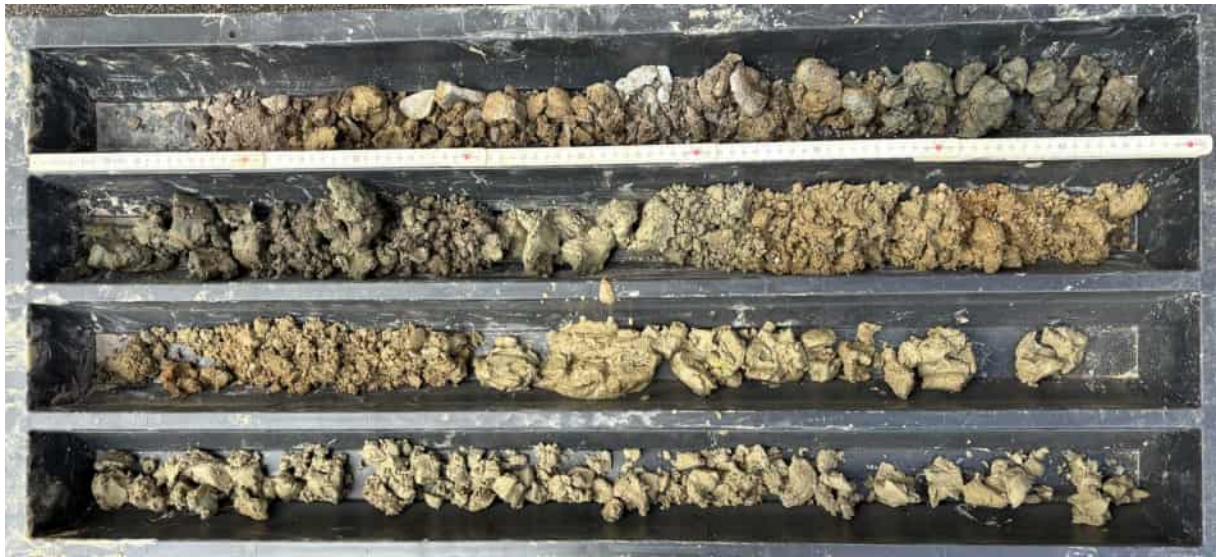
In der **RKS 1** wurde unter dem Strassenbelag (10 cm mächtig) bis in 0.7 m Tiefe eine Kofferung angetroffen. Darunter folgte bis 1.55 m Tiefe ein kompakter toniger Silt mit vereinzelt Kies im oberen Bereich. Darunter folgte bis in die Endtiefe von 4 m ein siltiger Sand mit variierendem Kiesanteil. Das angetroffene Erdreich war ab rund 1.55 m nass. Im offenen Rammloch konnte vor dem Schliessen ein Wasserstand in 1.12 m Tiefe ab Terrain gemessen werden. In der Schicht von 0.7 – 1.0 m Tiefe wurde eine leichte geruchliche Auffälligkeit (nicht definierbar) festgestellt.

Bei der RKS 1 wurde in der Probe aus 1.0 – 1.55 m Tiefe für KWI mit 320 mg/kg der Grenzwert für schwach verschmutztes Material gemäss Anhang 3 Ziff. 2 VVEA überschritten. Dieser liegt bei 250 mg/kg. Der Grenzwert für wenig belastetes Material (Typ B gemäss Anhang 5 Ziff. 2 VVEA) wird jedoch eingehalten. Für KW C₅-C₁₀ wurde mit 1.2 mg/kg der Grenzwert für unverschmutzten Aushub (1.0 mg/kg) knapp überschritten. In den Proben aus 0.7 – 1.0 m und 2.4 – 3.2 m Tiefe wurden keine Grenzwerte überschritten und es handelt sich gemäss VVEA um unverschmutztes Material.

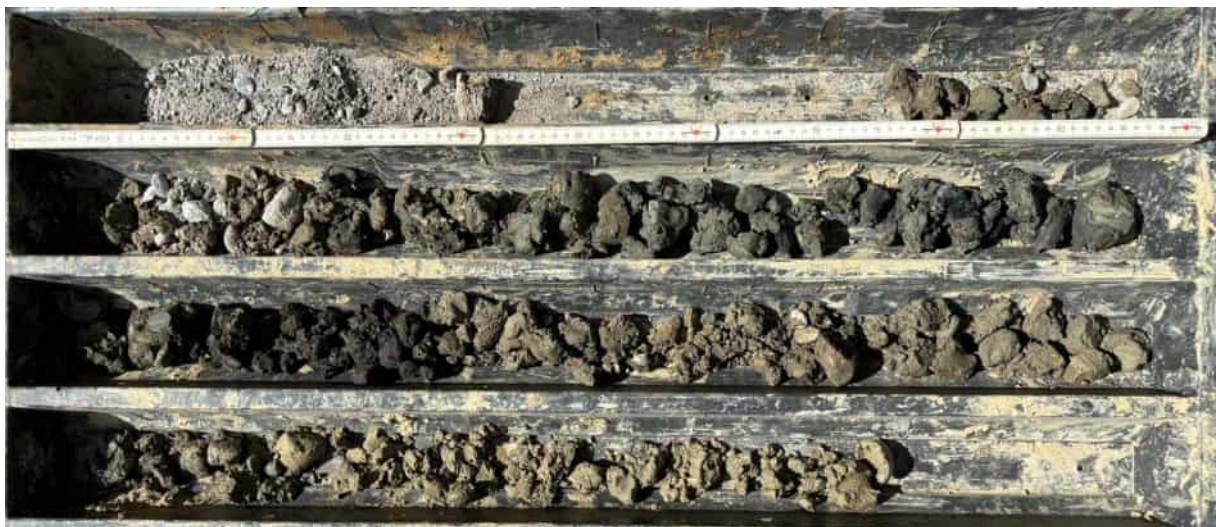
Bei der **RKS 2** wurde unter dem geringmächtigen (3 cm) Belag bis in 0.4 m Tiefe eine Kofferung angetroffen. Nach einem Kernverlust bis 0.8 m Tiefe wurde bis in 2.1 m Tiefe eine tonig-siltig-sandige Schicht mit Kies festgestellt. Anschliessend folgte bis 2.4 m Tiefe ein siltiger Feinsand und darunter bis in die Endtiefe von 3.8 m ein teils siltiger Sand mit variierendem Kiesanteil. Das angetroffene Erdreich war ab rund 3.5 m nass. Im offenen Rammloch konnte vor dem Schliessen ein Wasserstand in 1.69 m Tiefe ab Terrain gemessen werden. In 1.2 – 2.4 m Tiefe wurde eine leichte geruchliche Auffälligkeit (nicht definierbar) festgestellt.

Bei der RKS 2 wurde in der Probe aus 2.4 – 3.0 m Tiefe für KWI mit 84 mg/kg der Grenzwert für unverschmutztes Material gemäss Anhang 3 Ziff. 1 VVEA überschritten. Dieser liegt bei 50 mg/kg. In den Proben aus 1.6 – 2.1 m und 2.1 – 2.4 m Tiefe wurden keine Grenzwerte überschritten.
