Messkampagne vom 5. Juni 2025

# Staatsarchiv Waldau

Deponie Waldau, KBS-Nr.: 3203A0020

Neubau Staatsarchiv – Kontrolle Deponiegas Bestandsgebäude

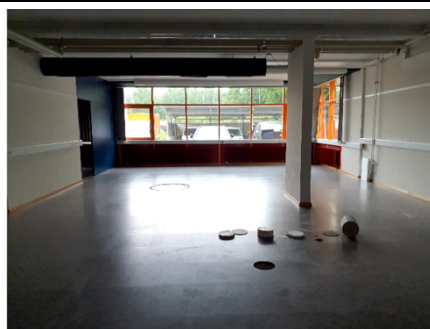
### RL25\_01 (4.01 Erschliessung 3 + 4)

CO<sub>2</sub>: 0 Vol.-%  
O<sub>2</sub>: 20.9 Vol.-%  
CH<sub>4</sub> (TDLAS): 0 ppm  
H<sub>2</sub>S: 0 ppm

Bestandsgebäude - Raumluft  
2025-06-05T06:33:19 mr, IDM: 213893, IDK: 2518

Bei der Kontrolle vom 5. Juni 2025 wurde in der Raumluft aller begangenen Räume kein Deponiegas detektiert. Die Räume wurden abgegangen und kritische Stellen wie Risse im Boden oder in den Aussenwänden, Schächte, Leitungseinführungen oder auch eine bestehende Kernbohrung im Raum RL25\_01 wurden gezielt abgesucht, auch an diesen Stellen wurden keine Spuren von Deponiegas detektiert.

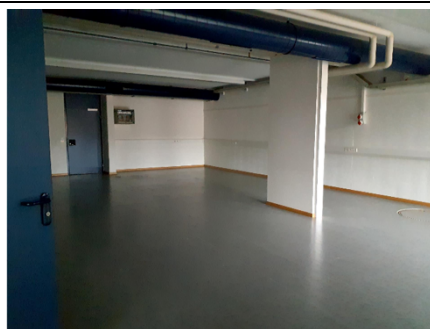
### RL25\_02 (4.01 Erschliessung 1 + 2)

CO<sub>2</sub>: 0 Vol.-%  
O<sub>2</sub>: 20.9 Vol.-%  
CH<sub>4</sub> (TDLAS): 0 ppm  
H<sub>2</sub>S: 0 ppm

Bestandsgebäude - Raumluft  
2025-06-05T06:37:55 mr, IDM: 213894, IDK: 2518

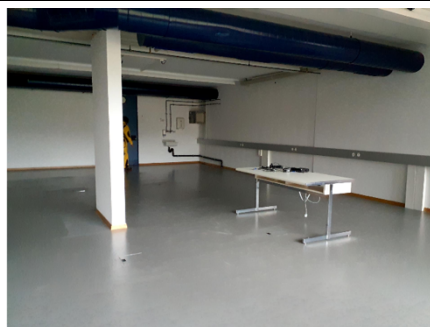
### RL25\_03 (3.06 Reinigungsraum u.a.)

CO<sub>2</sub>: 0 Vol.-%  
O<sub>2</sub>: 20.9 Vol.-%  
CH<sub>4</sub> (TDLAS): 0 ppm  
H<sub>2</sub>S: 0 ppm

Bestandsgebäude - Raumluft  
2025-06-05T06:39:00 mr, IDM: 213895, IDK: 2518

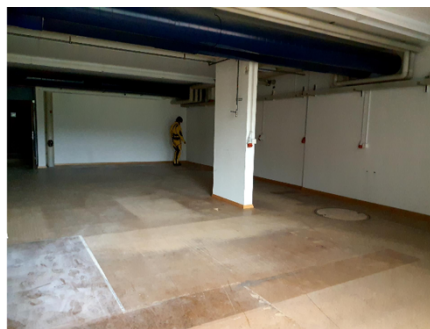
### RL25\_04 (3.02 Anlieferung u.a.)

CO<sub>2</sub>: 0 Vol.-%  
O<sub>2</sub>: 20.9 Vol.-%  
CH<sub>4</sub> (TDLAS): 0 ppm  
H<sub>2</sub>S: 0 ppm

Bestandsgebäude - Raumluft  
2025-06-05T06:40:08 mr, IDM: 213896, IDK: 2518

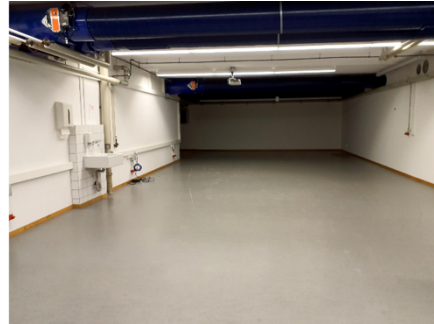
### RL25\_05 (5.03 Werkraum Digitalisierung)

CO<sub>2</sub>: 0 Vol.-%  
O<sub>2</sub>: 20.9 Vol.-%  
CH<sub>4</sub> (TDLAS): 0 ppm  
H<sub>2</sub>S: 0 ppm

Bestandsgebäude - Raumluft  
2025-06-05T06:42:28 mr, IDM: 213897, IDK: 2518

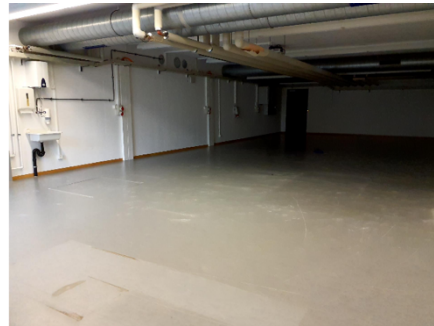
### RL25\_06 (5.02 Werkraum Restaurierung)

CO<sub>2</sub>: 0 Vol.-%  
O<sub>2</sub>: 20.9 Vol.-%  
CH<sub>4</sub> (TDLAS): 0 ppm  
H<sub>2</sub>S: 0 ppm

Bestandsgebäude - Raumluft  
2025-06-05T06:43:36 mr, IDM: 213898, IDK: 2518

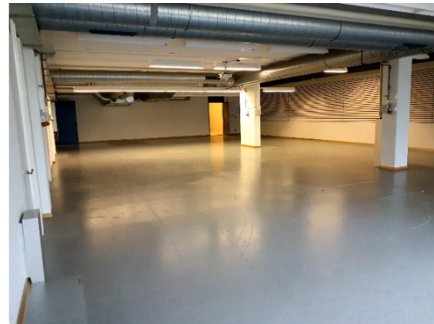
### RL25\_07 (5.01 Werkraum Konservierung u.a.)

CO<sub>2</sub>: 0 Vol.-%  
O<sub>2</sub>: 20.9 Vol.-%  
CH<sub>4</sub> (TDLAS): 0 ppm  
H<sub>2</sub>S: 0 ppm

Bestandsgebäude - Raumluft  
2025-06-05T06:46:09 mr, IDM: 213899, IDK: 2518

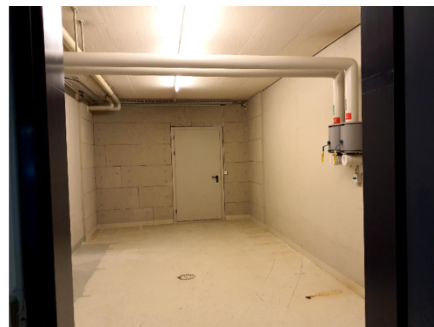
### RL25\_08 (2.14 Haustechnik)

CO<sub>2</sub>: 0 Vol.-%  
O<sub>2</sub>: 20.9 Vol.-%  
CH<sub>4</sub> (TDLAS): 0 ppm  
H<sub>2</sub>S: 0 ppm

Bestandsgebäude - Raumluft  
2025-06-05T06:48:49 mr, IDM: 213900, IDK: 2518

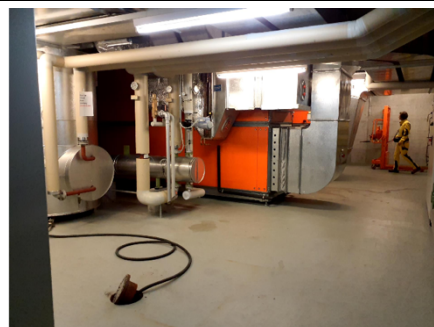
### RL25\_09 (Heizungsraum)

CO<sub>2</sub>: 0 Vol.-%  
O<sub>2</sub>: 20.9 Vol.-%  
CH<sub>4</sub> (TDLAS): 0 ppm  
H<sub>2</sub>S: 0 ppm

Bestandsgebäude - Raumluft  
2025-06-05T06:53:14 mr, IDM: 213903, IDK: 2518

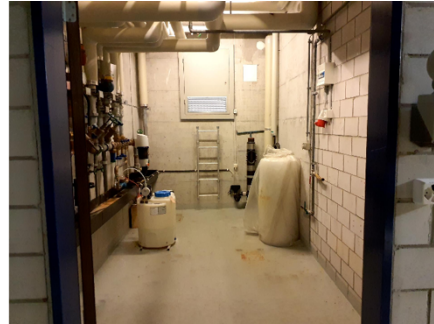
### RL25\_10 (Kompressorraum)

CO<sub>2</sub>: 0 Vol.-%  
O<sub>2</sub>: 20.9 Vol.-%  
CH<sub>4</sub> (TDLAS): 0 ppm  
H<sub>2</sub>S: 0 ppm

Bestandsgebäude - Raumluft  
2025-06-05T06:55:45 mr, IDM: 213904, IDK: 2518

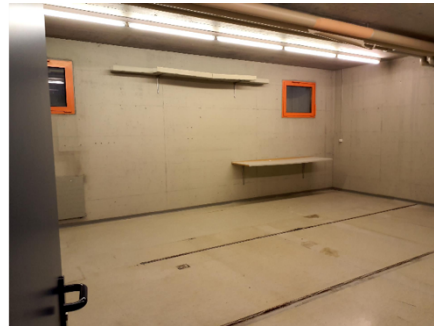
### RL25\_11 (Keller 1)

CO<sub>2</sub>: 0 Vol.-%  
O<sub>2</sub>: 20.9 Vol.-%  
CH<sub>4</sub> (TDLAS): 0 ppm  
H<sub>2</sub>S: 0 ppm

Bestandsgebäude - Raumluft  
2025-06-05T06:58:49 mr, IDM: 213905, IDK: 2518

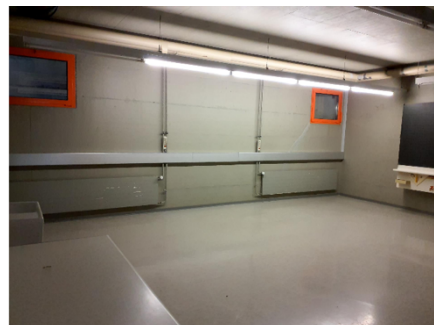
### RL25\_14 (Keller 2)

CO<sub>2</sub>: 0 Vol.-%  
O<sub>2</sub>: 20.9 Vol.-%  
CH<sub>4</sub> (TDLAS): 0 ppm  
H<sub>2</sub>S: 0 ppm

Bestandsgebäude - Raumluft  
2025-06-05T07:00:10 mr, IDM: 213906, IDK: 2518

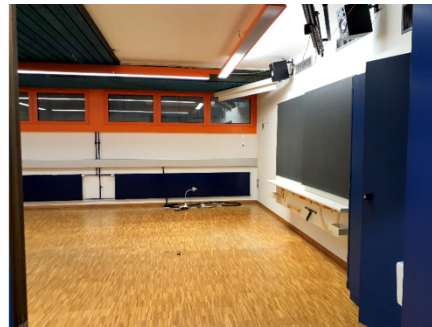
### RL25\_15 (Keller 3)

CO<sub>2</sub>: 0 Vol.-%

O<sub>2</sub>: 20.9 Vol.-%

CH<sub>4</sub> (TDLAS): 0 ppm

H<sub>2</sub>S: 0 ppm

Bestandsgebäude - Raumluft  
2025-06-05T07:01:42 mr, IDM: 213907, IDK: 2518

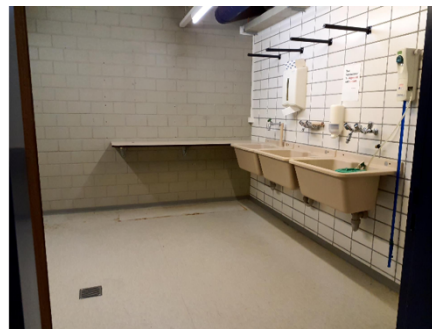
### RL25\_16 (Waschraum 1)

CO<sub>2</sub>: 0 Vol.-%

O<sub>2</sub>: 20.9 Vol.-%

CH<sub>4</sub> (TDLAS): 0 ppm

H<sub>2</sub>S: 0 ppm

Bestandsgebäude - Raumluft  
2025-06-05T07:02:56 mr, IDM: 213908, IDK: 2518

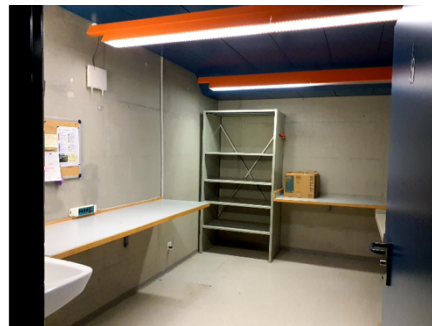
### RL25\_17 (Waschraum 2)

CO<sub>2</sub>: 0 Vol.-%

O<sub>2</sub>: 20.9 Vol.-%

CH<sub>4</sub> (TDLAS): 0 ppm

H<sub>2</sub>S: 0 ppm

Bestandsgebäude - Raumluft  
2025-06-05T07:04:36 mr, IDM: 213909, IDK: 2518

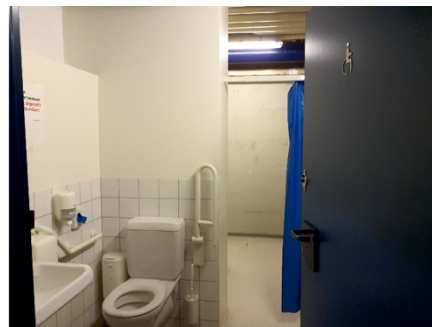
### RL25\_18 (WC Rollstuhl)

CO<sub>2</sub>: 0 Vol.-%

O<sub>2</sub>: 20.9 Vol.-%

CH<sub>4</sub> (TDLAS): 0 ppm

H<sub>2</sub>S: 0 ppm

Bestandsgebäude - Raumluft  
2025-06-05T07:05:44 mr, IDM: 213910, IDK: 2518

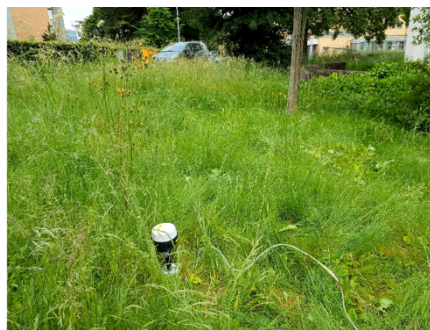
**PL25\_01**

CH<sub>4</sub>: 0 Vol.-%  
CO<sub>2</sub>: 1 Vol.-%  
O<sub>2</sub>: 19.4 Vol.-%  
CH<sub>4</sub> (TDLAS): 10 ppm  
H<sub>2</sub>S: 0 ppm

MAK: CO<sub>2</sub> 2x  
AltIV: CO<sub>2</sub> 2x

Porenluft - Bodenluft  
2025-06-05T07:46:59 mc, IDM: 213911, IDK: 2518

Bei den Porenluftmessungen im Boden wurden teils kurzfristige Peaks von maximal 140 ppm CH<sub>4</sub> detektiert. Die Maximale Arbeitsplatzkonzentration und somit auch der Grenzwert gemäss Altlastenverordnung für CO<sub>2</sub> wurde in der Porenluft bei allen Proben überschritten. Da nur Spuren von Methan und kein Schwefelwasserstoff in den Proben festgestellt wurde, ist davon auszugehen, dass die erhöhten Kohlendioxidkonzentrationen eher auf natürliche Abbauprozesse im Boden als auf Deponiegas zurückzuführen sind. Die Spuren von Methan könnten auf eine zeitweise Migration von Deponiegas hinweisen. Die Messung ist eine Momentaufnahme, das Vorkommen von Deponiegas kann starken zeitlichen Schwankungen unterliegen.

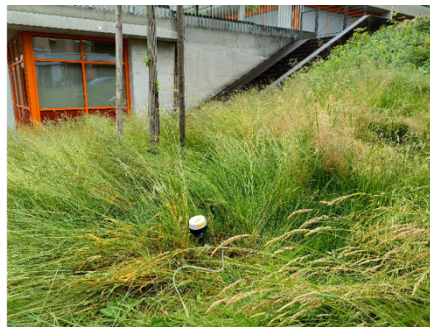
**PL25\_02**

CH<sub>4</sub>: 0 Vol.-%  
CO<sub>2</sub>: 5 Vol.-%  
O<sub>2</sub>: 14 Vol.-%  
CH<sub>4</sub> (TDLAS): 2 ppm  
H<sub>2</sub>S: 0 ppm

MAK: CO<sub>2</sub> 10x  
AltIV: CO<sub>2</sub> 10x

Porenluft - Bodenluft  
2025-06-05T08:06:52 mc, IDM: 213912, IDK: 2518

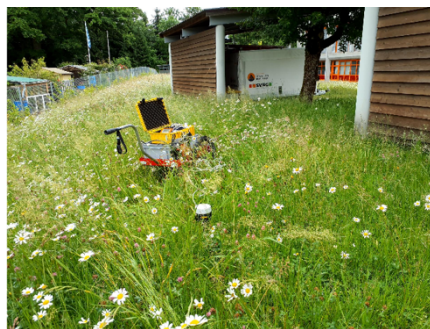
**PL25\_03**

CH<sub>4</sub>: 0 Vol.-%  
CO<sub>2</sub>: 5 Vol.-%  
O<sub>2</sub>: 12.9 Vol.-%  
CH<sub>4</sub> (TDLAS): 0 ppm  
H<sub>2</sub>S: 0 ppm

MAK: CO<sub>2</sub> 10x  
AltIV: CO<sub>2</sub> 10x

Porenluft - Bodenluft  
2025-06-05T08:18:02 mc, IDM: 213913, IDK: 2518

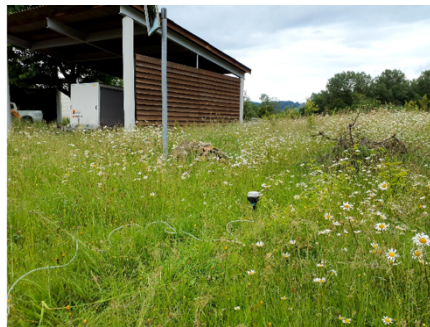
**PL25\_04**

CH<sub>4</sub>: 0 Vol.-%  
CO<sub>2</sub>: 1 Vol.-%  
O<sub>2</sub>: 17.3 Vol.-%  
CH<sub>4</sub> (TDLAS): 0 ppm  
H<sub>2</sub>S: 0 ppm

MAK: CO<sub>2</sub> 2x  
AltIV: CO<sub>2</sub> 2x

Porenluft - Bodenluft  
2025-06-05T08:27:50 mc, IDM: 213914, IDK: 2518

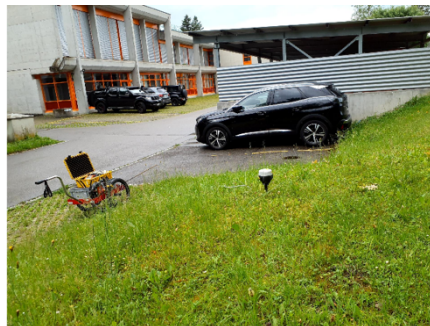
**PL25\_05**

CH<sub>4</sub>: 0 Vol.-%  
CO<sub>2</sub>: 6 Vol.-%  
O<sub>2</sub>: 10.8 Vol.-%  
CH<sub>4</sub> (TDLAS): 0 ppm  
H<sub>2</sub>S: 0 ppm

MAK: CO<sub>2</sub> 12x  
AltIV: CO<sub>2</sub> 12x

Porenluft - Bodenluft  
2025-06-05T08:41:24 mc, IDM: 213915, IDK: 2518

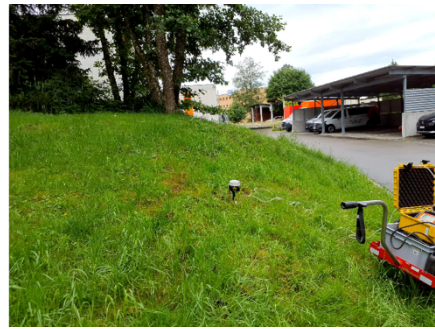
### PL25\_06

CH<sub>4</sub>: 0 Vol.-%  
CO<sub>2</sub>: 10 Vol.-%  
O<sub>2</sub>: 6.7 Vol.-%  
CH<sub>4</sub> (TDLAS): 0 ppm  
H<sub>2</sub>S: 0 ppm

MAK: CO<sub>2</sub> 20x  
AltIV: CO<sub>2</sub> 20x

Porenluft - Bodenluft  
2025-06-05T08:52:39 mrc, IDM: 213916, IDK: 2518

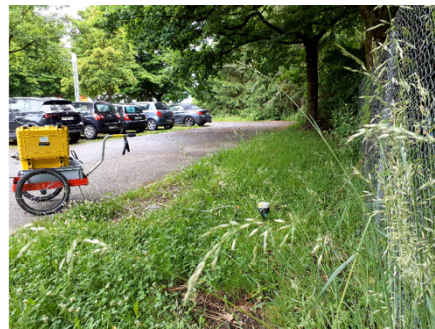
### PL25\_08

Die Porenluft im Boden wurde an zwei Stellen (PL\_07 und PL\_08) aus einer sehr geringen Tiefe gemessen, da die zur Verfügung gestellten Pläne den Bereich nicht gut abdecken und darunter mutmasslich Bauten (des Zivilschutzes) liegen. Diese sind wahrscheinlich nicht repräsentativ.

CH<sub>4</sub>: 0 Vol.-%  
CO<sub>2</sub>: 2 Vol.-%  
O<sub>2</sub>: 19.4 Vol.-%  
CH<sub>4</sub> (TDLAS): 0 ppm  
H<sub>2</sub>S: 0 ppm

MAK: CO<sub>2</sub> 4x  
AltIV: CO<sub>2</sub> 4x

Porenluft - Bodenluft  
2025-06-05T09:12:29 mrc, IDM: 213918, IDK: 2518

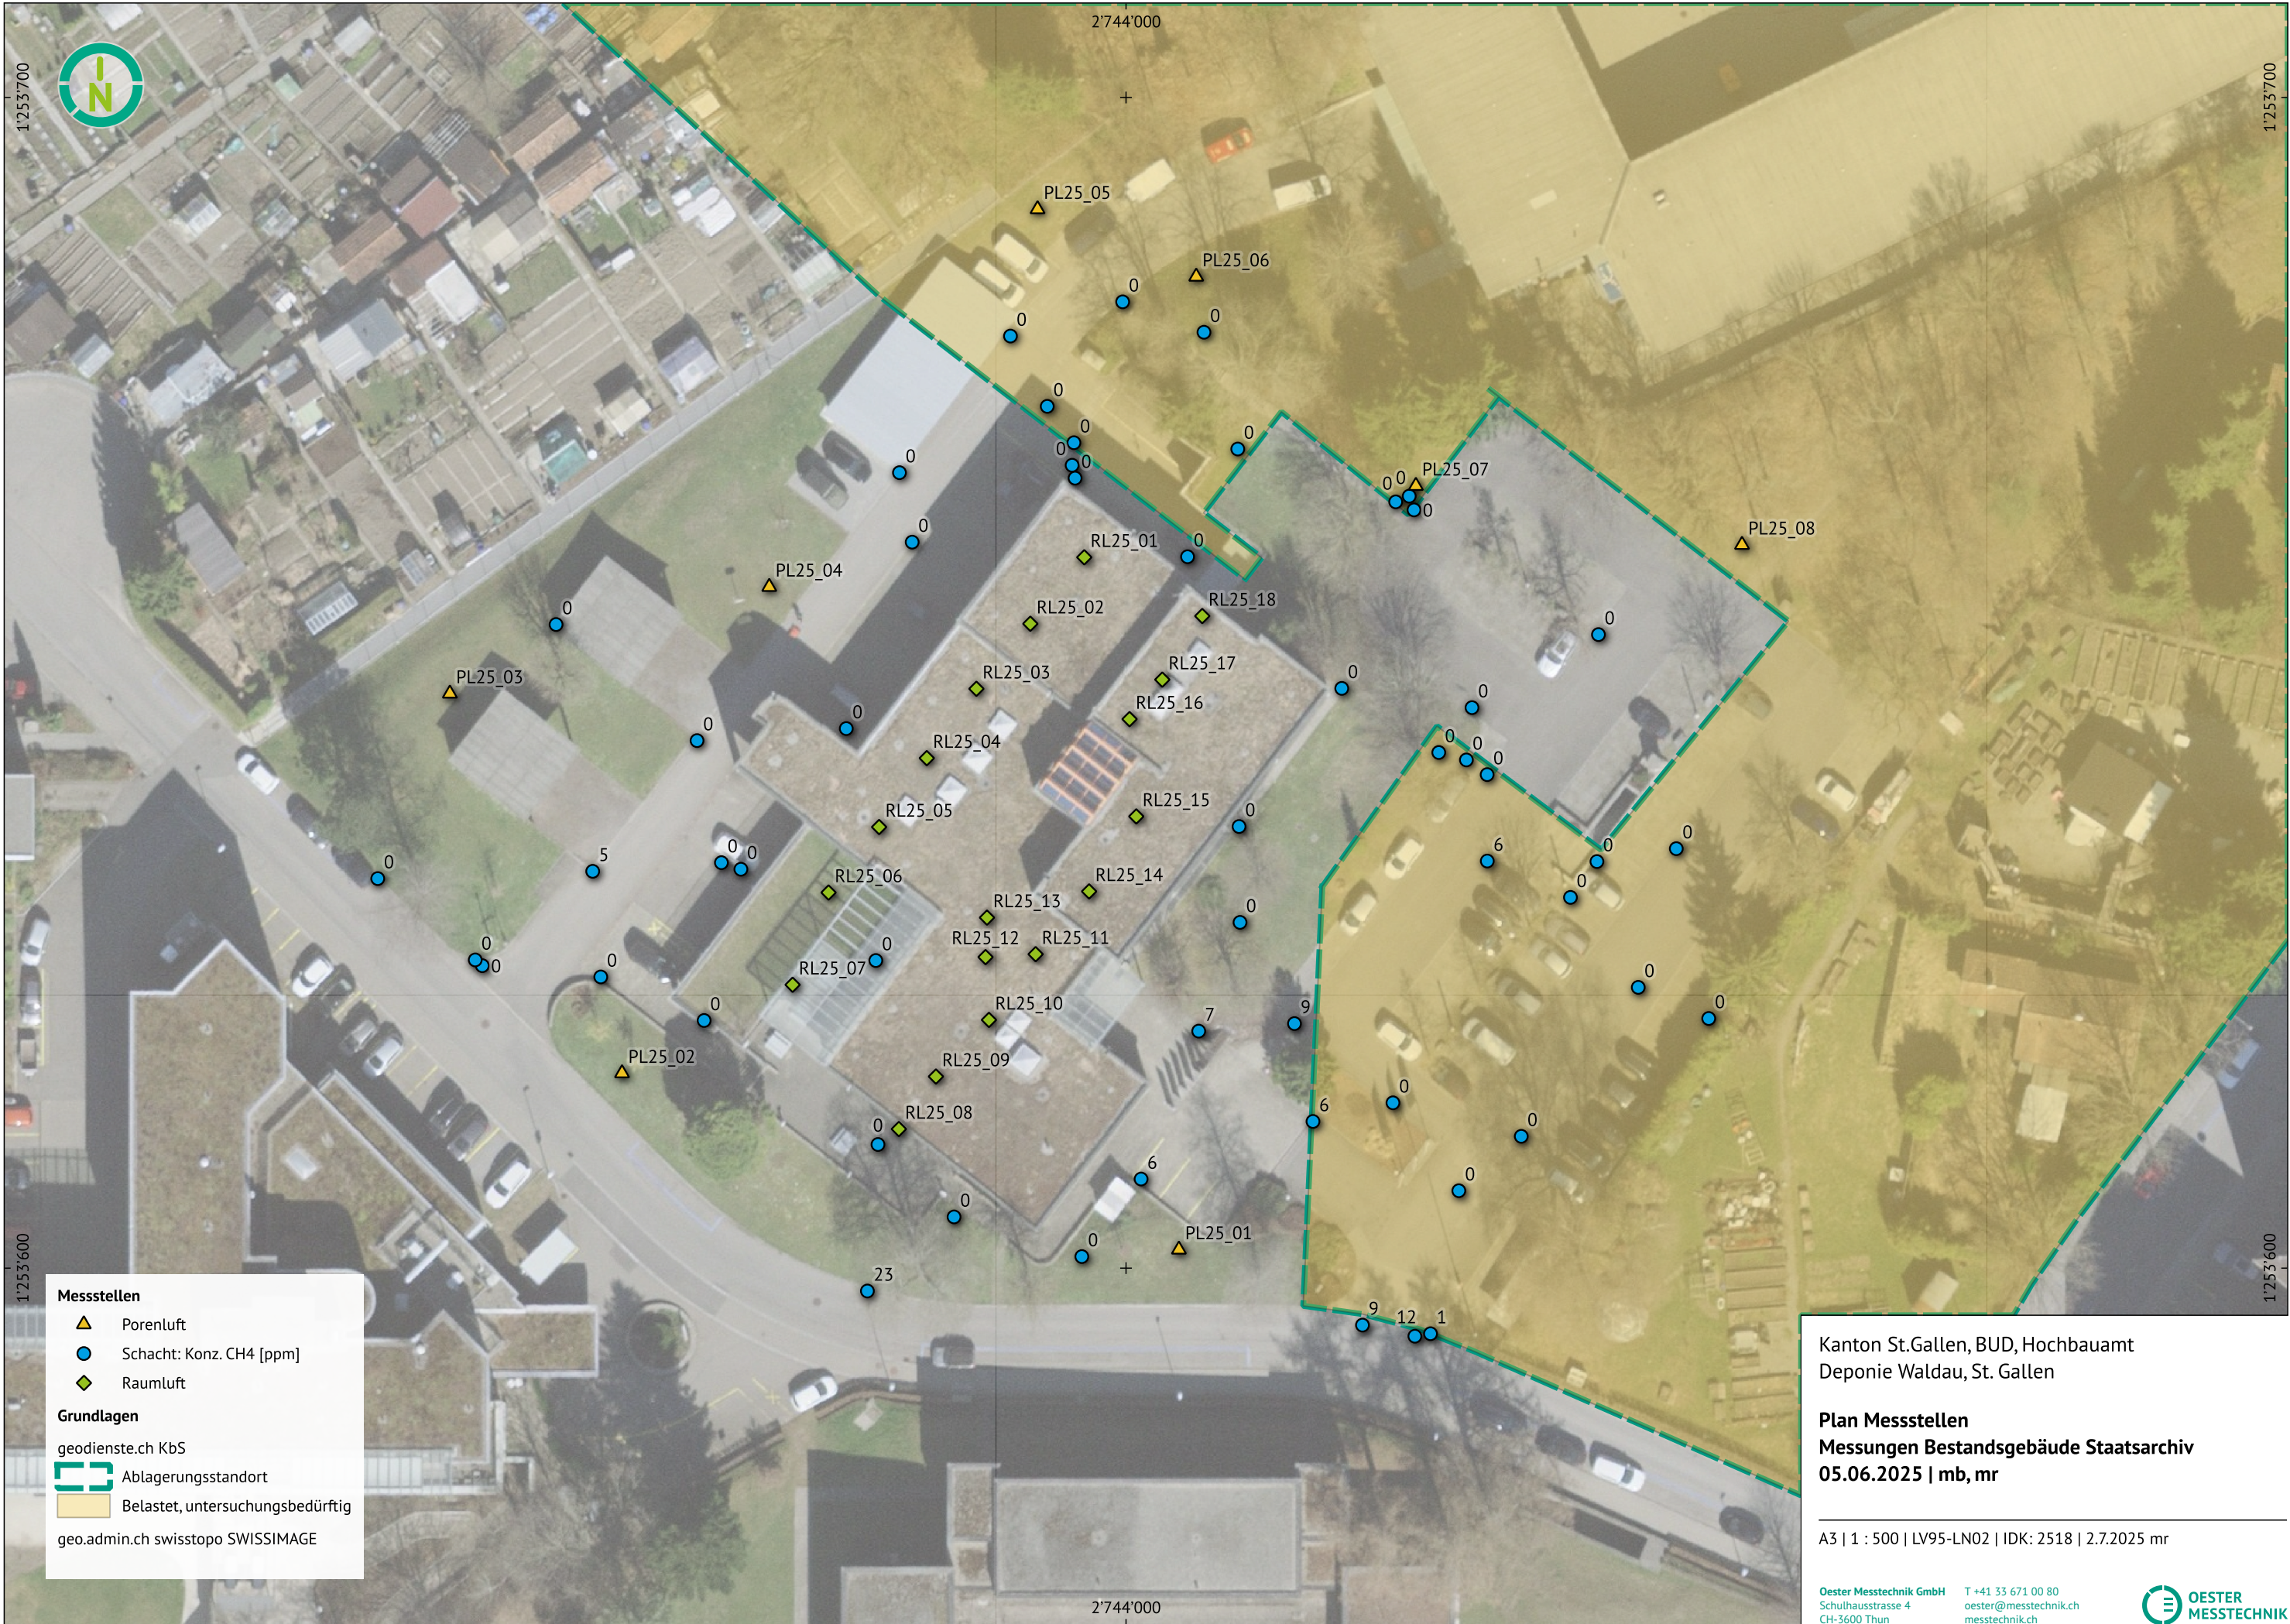
**Plan Messstellen**  
**Messungen Bestandsgebäude Staatsarchiv**  
**05.06.2025 | mb, mr**

Es wurden 54 Schächte auf dem Gelände an der Oberfläche gemessen (Schachtdeckel). Bei neun Schächten wurden Spuren von Methan festgestellt, maximal 23 ppm CH<sub>4</sub>. Die Schächte sind auf dem Messstellenplan eingezeichnet. Aufgrund der tiefen oder nicht vorhandenen Methankonzentrationen an den Schächten wurden sie nicht weitergehend untersucht.
