Staatsarchiv Waldau  
Schönauweg 4, 9000 St. Gallen

Baueingabe  
Konzept Baumkataster

### Konzept Baumschutz

*Projekt:* YA5H – Staatsarchiv Waldau St. Gallen  
Teilprojekt Neubau Magazin

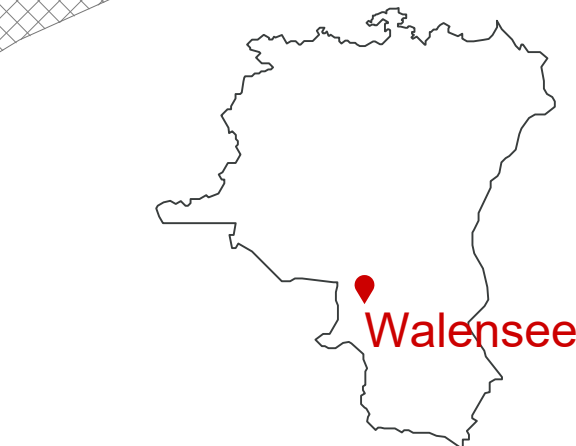
Walensee

Das Vegetationskonzept in Murg nutzt das milde Klima und die kalkreichen, trockenen Hänge, um eine artenreiche, naturnahe Pflanzengesellschaft zu etablieren. Charakterbildend sind wärmeliebende Gehölze wie Edelkastanie (*Castanea sativa*), Flaumeiche (*Quercus pubescens*) und Wald-Kiefer (*Pinus sylvestris*), die an den Standort angepasst und ökologisch wertvoll sind. In der Krautschicht dominieren trockenheitsresistente, kalkliebende Arten wie Edel-Gamander, Blaugrüne Segge und Alpen-Elfenblume.

Diese robuste und strukturreiche Vegetation fördert Biodiversität und verweist auf den einzigartigen Edelkastanienwald, der Murg landschaftlich prägt.

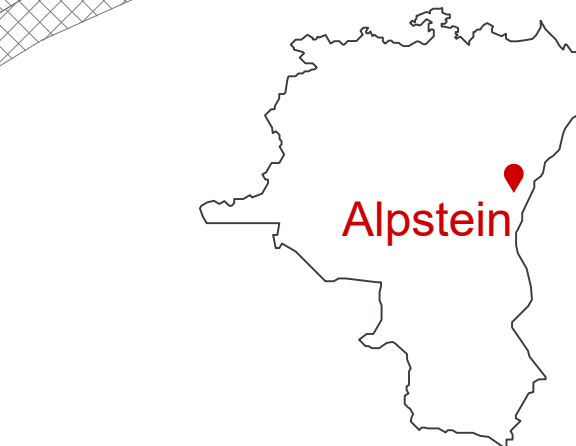
Alpstein

Das Vegetationskonzept für den Pionierwald am Säntis orientiert sich an den natürlichen Sukzessionsprozessen instabiler Bergstandorte. Robuste, kältetolerante Pionierbaumarten wie Bergahorn, Vogelbeere, Lärche und Weiden besiedeln Schuttlflächen, Felsrippen und lawinengefährdete Hänge. Die krautige Unterschicht besteht aus standorttypischen, schattenliebenden Stauden wie Eisenhut, Alpen-Baldrian und Frauenfarn, die auf humosem, kalkreichem Untergrund gedeihen. Diese Vegetation bildet ein dynamisches, ökologisch stabiles System, das sowohl Erosionsschutz als auch Biodiversitätsförderung bietet.

Der Entwurf stärkt die Eigenart des alpinen Raumes und macht die natürliche Resilienz der Berglandschaft sichtbar erlebbar.

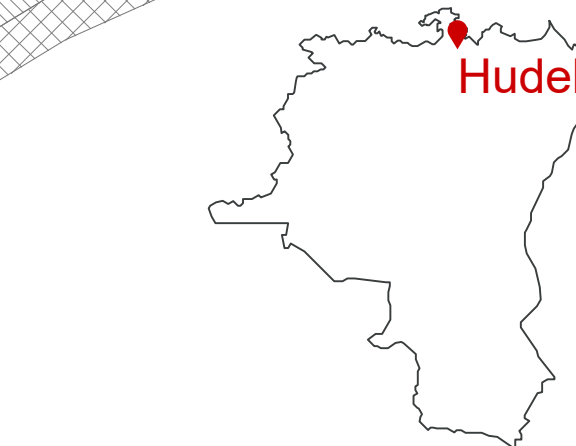
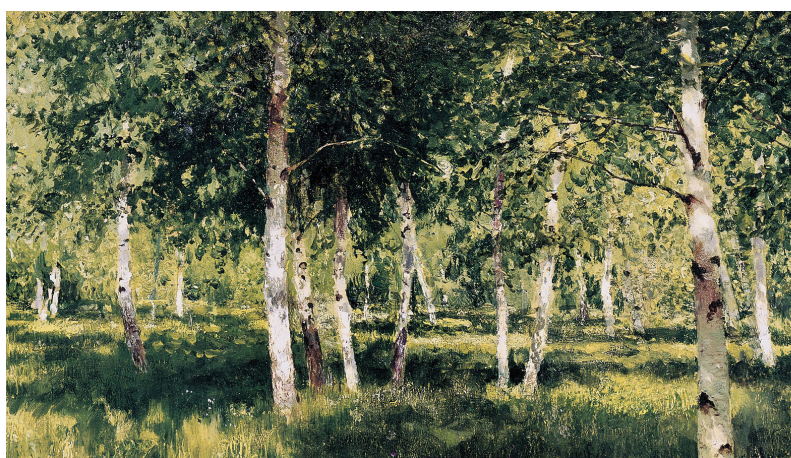
Die Moorkomplexe sind Lebensraum für seltene Pflanzen- und Tierarten wie den stark gefährdeten Froschbiss (*Hydrocharis morsus-ranae*), den Sumpfgrashüpfer (*Chorthippus montanus*) und viele gefährdete Tagfalterarten. Mit seinen Weihern und Torfstichen ist das Hudelmoos ein Amphibienlaichgebiet von nationaler. Das Vegetationskonzept basiert auf einem lichtdurchfluteten Birkenwald (*Betula pendula/pubescens*) auf nassem, staunassem Untergrund.

Die lockere Baumschicht lässt ausreichend Licht für eine artenreiche Hochstaudenvegetation mit dominierenden Gräsern wie Rohrglanzgras und Wald-Simsen. Typische Begleiter sind Mädesüß, Wasserdost, Sumpf-Schafgarbe und Seggen, die eine naturnahe, strukturreiche Krautschicht ausbilden.

Diese Pflanzengesellschaft steht für Übergangsräume zwischen Wald und Moor und bietet wertvolle Lebensräume für Insekten, Amphibien und Vögel.

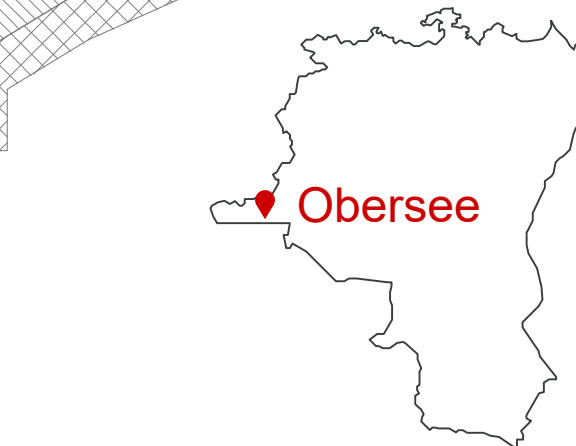
Obersee

Das Hochstaudenried entfaltet seine Wirkung als üppige, landschaftlich verwurzelte Vegetationsform auf dauerhaft nassen bis wechselfeuchten Standorten. Hochwüchsige, blühfreudige Arten wie Mädesüß, Wasserdost, Sumpf-Storchschnabel und Großer Wiesenknopf prägen ein bewegtes, texturreiches Bild, das sich im Jahresverlauf stetig wandelt.

Die Pflanzung wirkt flächig und weich, mit sanften Übergängen, eingebettet in eine offene, feuchtgrüne Atmosphäre. Gräser und Seggen fügen eine ruhige Grundstruktur ein, während die Blütenstauden gezielte Akzente in Farbe, Höhe und Form setzen.

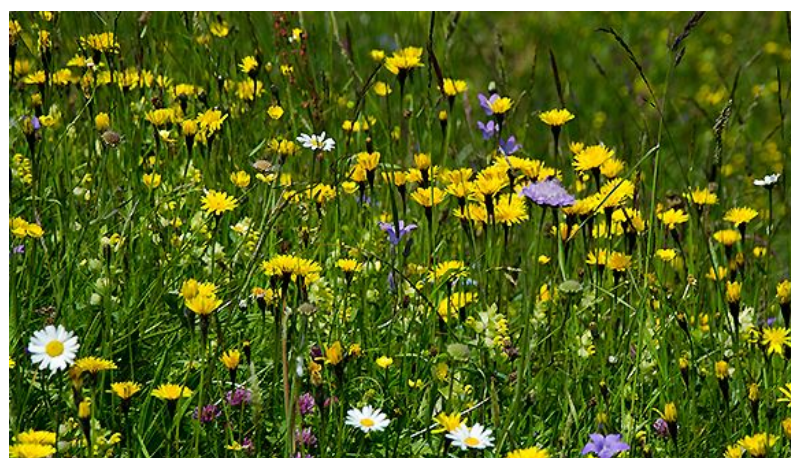
Hörnli

Die steilen Hänge der tiefen Täler und Schluchten sind von grossräumig zusammenhängenden, naturnahen Wäldern bedeckt. Aufgrund der kleinräumigen Standortvielfalt sind im Tössbergland und im Hörnli-Bergland alle Buchenwaldgesellschaften des Mittellandes vertreten. Standortgemäss dominiert der tiefmontane Waldhirschen- und Zahnwurz-Buchenwald. Die Trockenwiese ist eine lichtbetonte, artenreiche Vegetationseinheit auf mageren, durchlässigen und kalkreichen Böden. Sie lebt von der feinen Textur niedriger Gräser wie Schwingel und Federgras sowie von trockenheits-angepassten Blütenpflanzen wie Ziest, Skabiose, Wiesensalbei und Thymian.

Die Pflanzung erscheint leicht, durchlässig und rhythmisch – mit wechselnden Blütenaspekten, silbrig-grünen Blattfarben und filigranen Silhouetten. Gestalterisch entfaltet die Trockenwiese eine ruhige, reduzierte, aber ausdrucksstarke Wirkung, die Offenheit, Weite und Wärme vermittelt. Sie steht für eine nachhaltige, pflegeextensive Gestaltung mit hoher ökologischer Wertigkeit und starker landschaftlicher Verankerung.

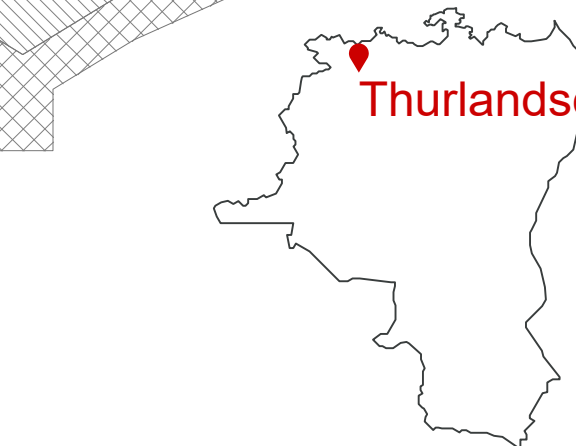
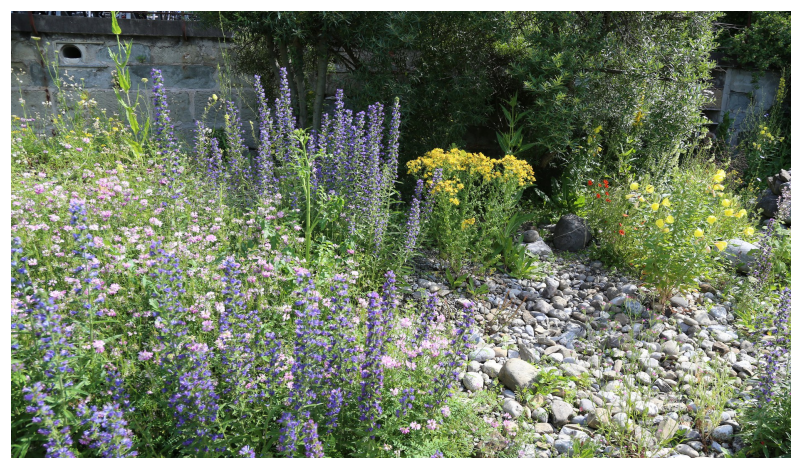
Die Thurlandschaft zwischen Lichtensteig und Schwarzenbach ist geprägt durch tief in die hügelige Molassellandschaft eingeschnittene, zum Teil schluchtartige Täler mit ausgeprägten Talmaändern der Thur und des Neckers. Der Gonzenbach und weitere Zuflüsse bilden ebenfalls markante Tobel.

Die Pioniervegetation im Flussraum entsteht in einem ständig sich wandelnden Gefüge aus Auflandung, Erosion und Umlagerung. Typisch sind rohbodenliebende, schnell reagierende Arten wie Silberweide, Weidenbüsche, Flussgreiskraut, Schutt-Stauden und raschwüchsige Gräser, die karge Kies- und Sandbänke rasch besiedeln. Gestalterisch entsteht ein raues, offenes Bild mit klaren Linien, lichter Struktur und saisonal wechselnden Akzenten – geprägt von der Kraft des Wassers und der Anpassungsfähigkeit der Pflanzen.

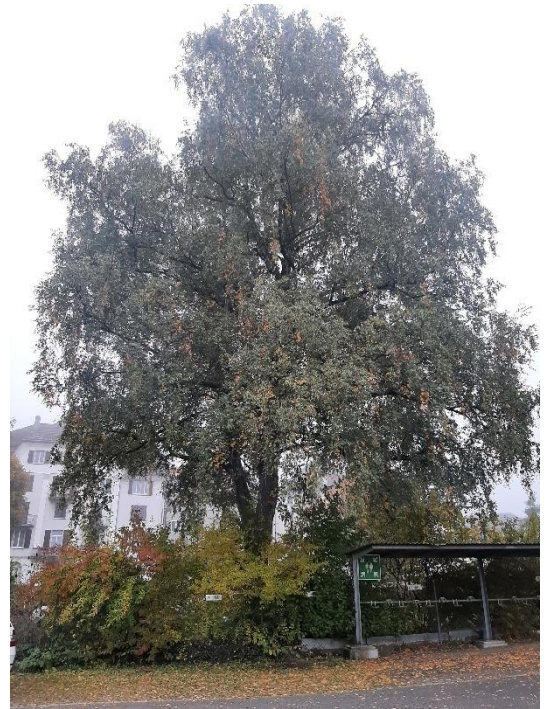
Name botanisch: Betula pendula

Name deutsch: Birke

- . Altbaum in fortgeschrittener Reifephase
- . Exemplar im Freiland, markant
- . Baumkrone arttypisch

- . Vitalitätsstufe 0

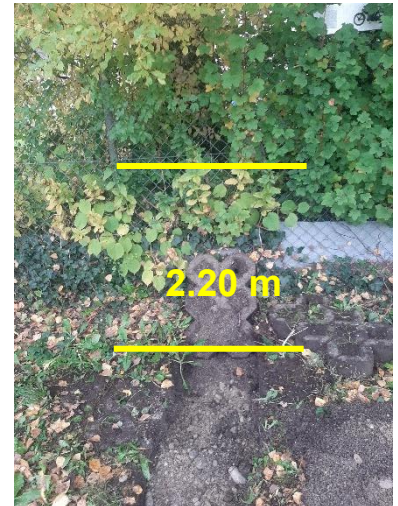
#### 5.3.1 Sondierung im Bereich geplanter Baugrube Abstand zu Baumstammzentrum, 2.20 m

- . überwiegend unversiegelte Bodenfläche mit Grasbewuchs und Unterbepflanzung
- . parkplatzseitig eingeschränkte Durchwurzelungsvoraussetzungen mit vorhandener Bodenverdichtung, Bodenbelag mit Rasengittersteine und Verbundsteine

Ausgesprochenes Flachwurzelsystem. Regelmässig verzweigte, dicht wachsende Fein- und Schwachwurzeln (Wasser- und Nährstoffaufnahme) in den oberen Bodenschichten. Tieferreichende Starkwurzeln (Baumverankerung) in Stammnähe. Der Baum reagiert empfindlich auf Abgrabungen infolge Veränderung vom bestehenden Wasserhaushalt im Wurzelraum (Trockenstress) .

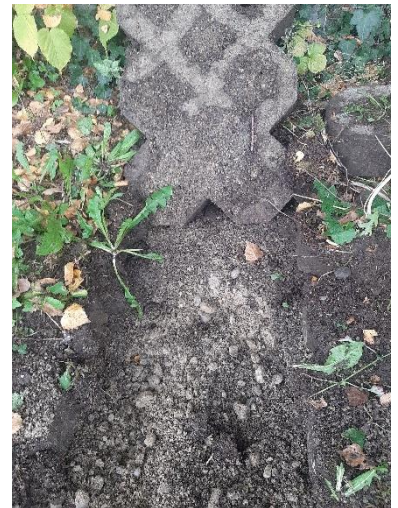
#### 5.3.2 Bodenprofil

- . Belagsfläche mit Rasengittersteine und Verbundsteine
- . verlegt in Splitschicht
- . Unterbau mit Kiesschicht (Wandkies), stark verdichtet
- . KEIN Wurzelwachstum im Bereich Kofferung
- . Annahme; vermutlich keine oder nur ein geringer Anteil von Grobwurzeln (DM >3cm) in tieferen Bodenschichten
