2520 700 St.Gallen SG
Guggeienbach
Unterhaltsmassnahmen 2026: Massnahmenskizzen

Fotos

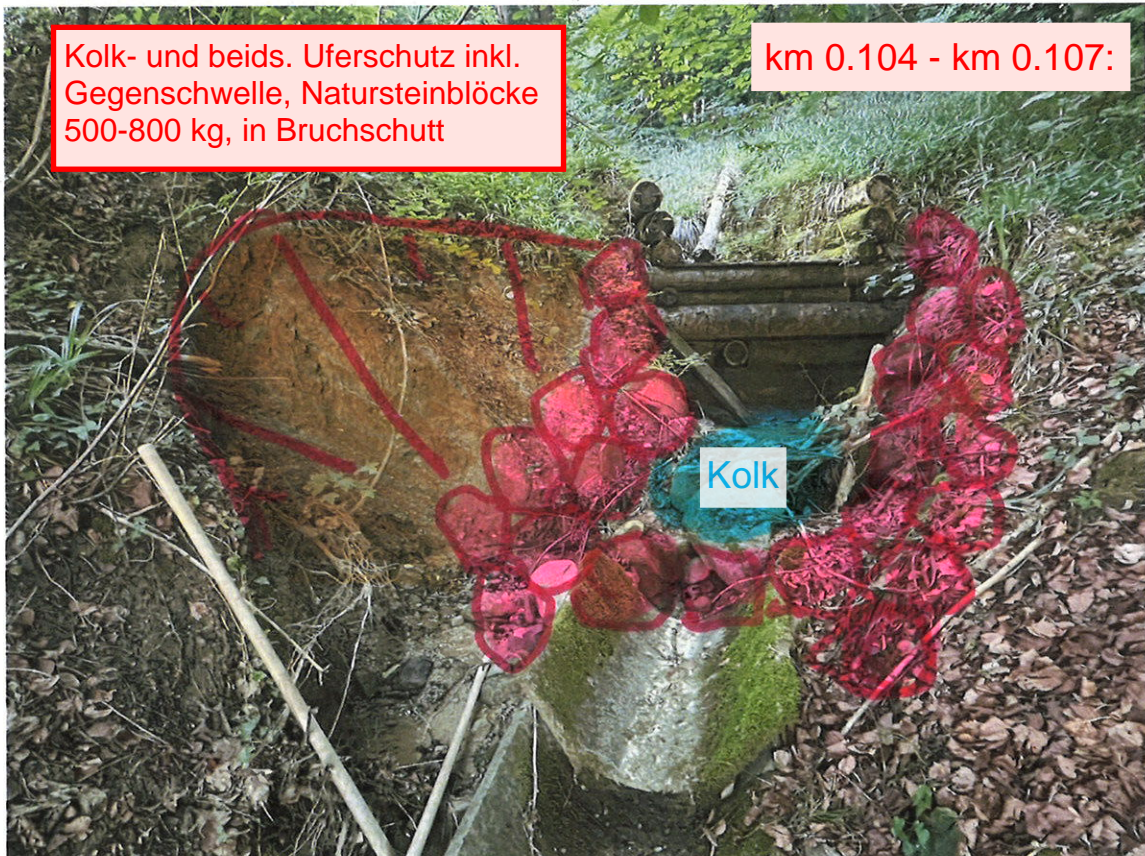
Foto Nr. 2 (19.06.2025 08:08):

km 0.104 - km 0.107:

Kolk

Kolk- und beids. Uferschutz inkl.
Gegenschwelle, Natursteinblöcke
500-800 kg, in Bruchschutt

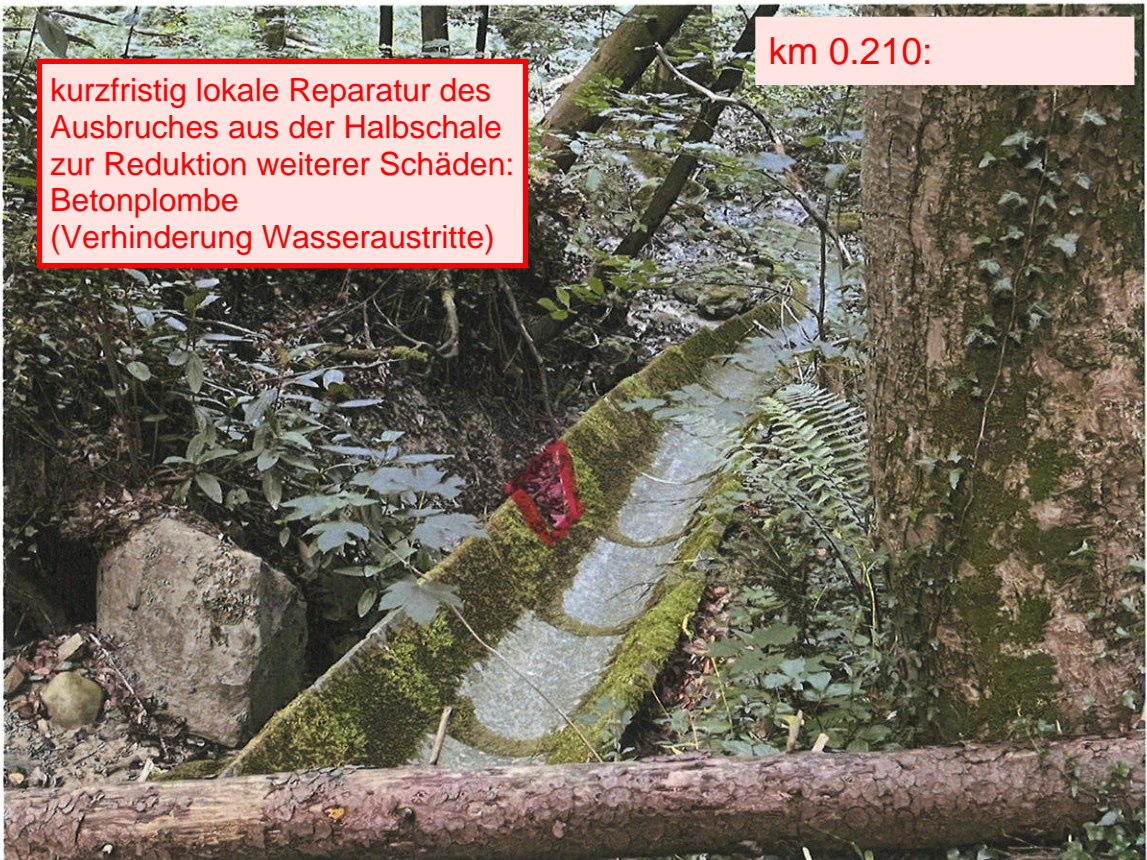
Foto Nr. 5 (19.06.2025 08:37):

km 0.210:

kurzfristig lokale Reparatur des Ausbruches aus der Halbschale zur Reduktion weiterer Schäden: Betonplombe (Verhinderung Wasseraustritte)

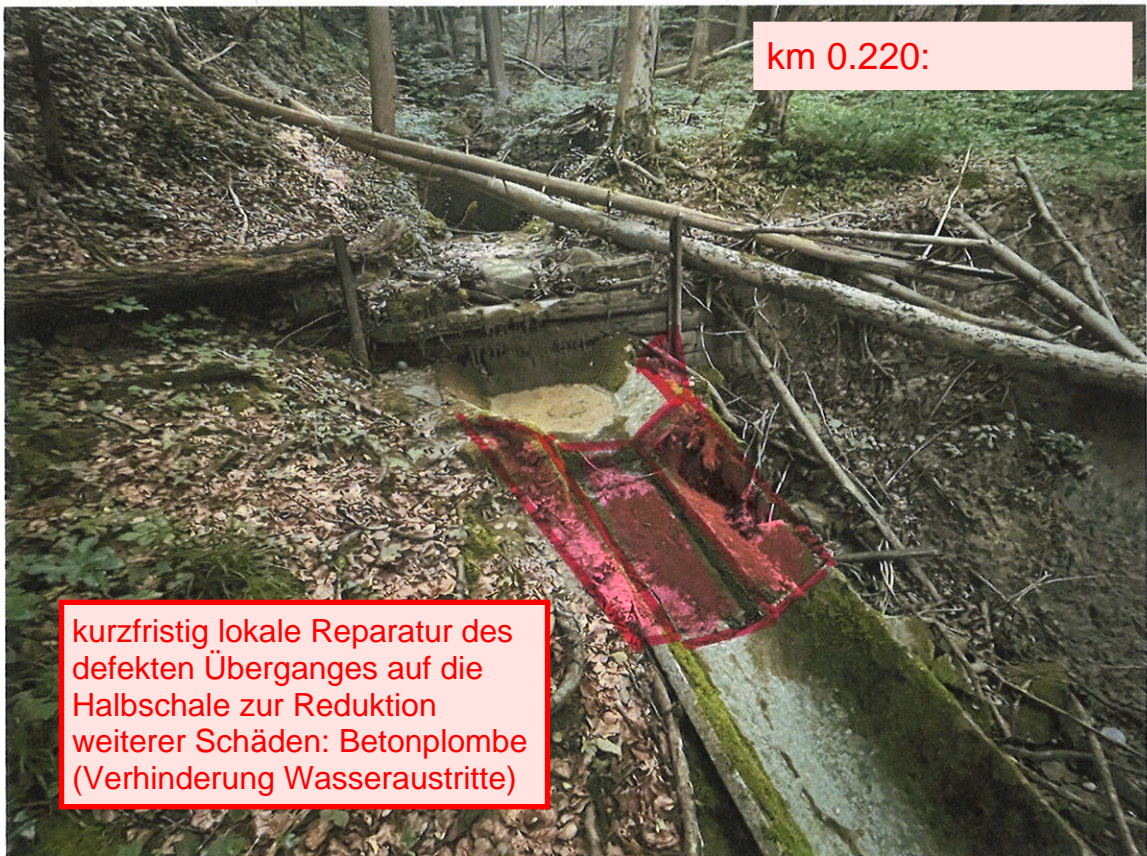
Foto Nr. 6 (19.06.2025 08:37):

km 0.220:

kurzfristig lokale Reparatur des defekten Überganges auf die Halbschale zur Reduktion weiterer Schäden: Betonplombe (Verhinderung Wasseraustritte)
