bauschadstoffuntersuchung

auftragsnummer:	25-0060
gebäudeart:	wohn- und gewerbehaus (haus montana)
adresse:	rosenbergstrasse 55 9000 st. gallen
untersuchungs-typ:	vor abbruch
untersuchungsumfang:	gesamtes gebäude
diagnostiker:	mario bischofberger
version:	1.0
datum:	08. august 2025

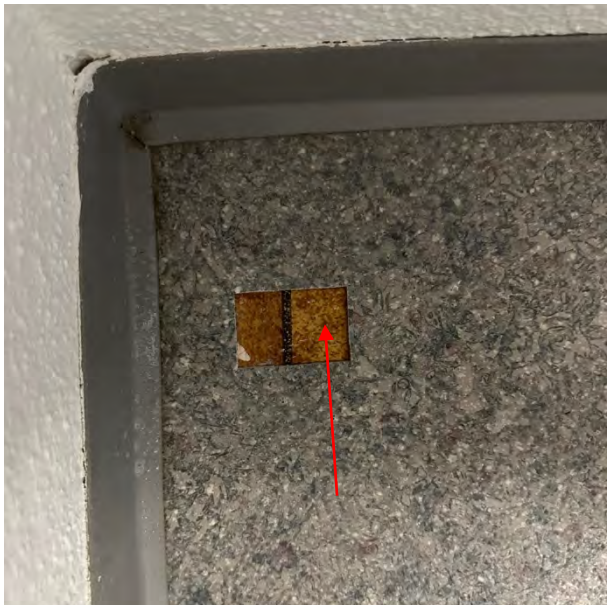
bemerkungen: unter lavabo

dringlichkeitsstufe I

der rückbau muss durch einen suva-anerkannten asbestsanierer gemäss ekas 6503 ausgeführt werden.

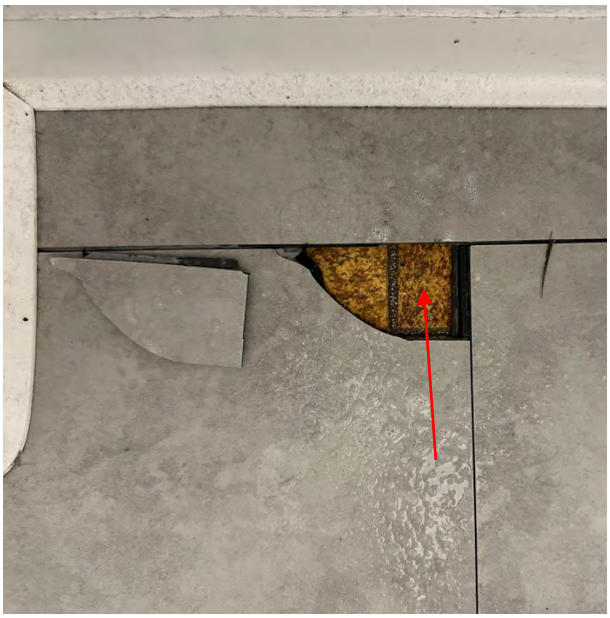
bemerkungen: unter lavabo

dringlichkeitsstufe I

der rückbau muss durch einen suva-anerkannten asbestsanierer gemäss ekas 6503 ausgeführt werden.

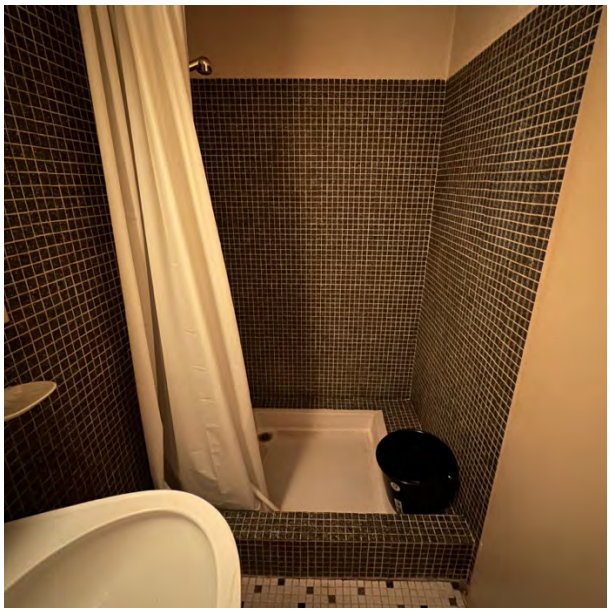
bemerkungen: unter lavabo

dringlichkeitsstufe I

der rückbau muss durch einen suva-anerkannten asbestsanierer gemäss ekas 6503 ausgeführt werden.
das suva-factsheet 33077 ist hier nicht zulässig.

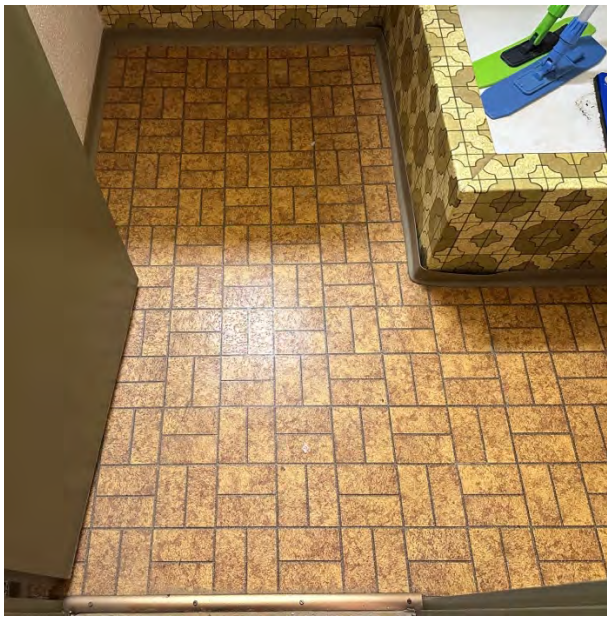
bemerkungen: unter lavabo

dringlichkeitsstufe I

der rückbau muss durch einen suva-anerkannten asbestsanierer gemäss ekas 6503 ausgeführt werden.

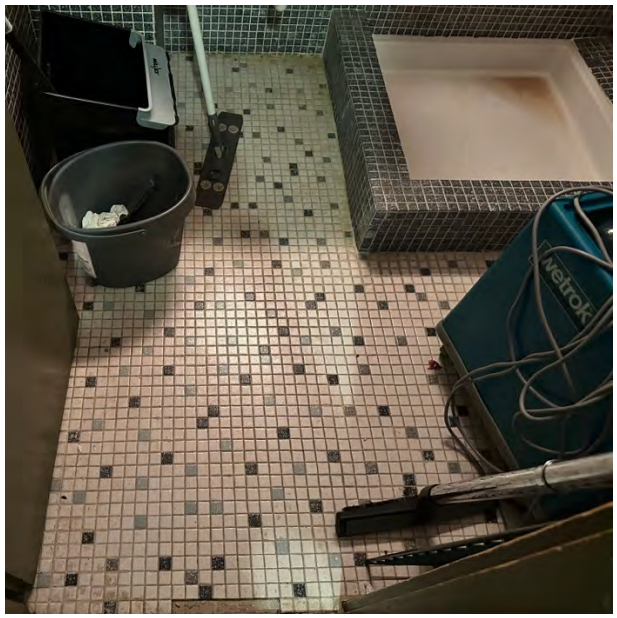
bemerkungen: unter lavabo

dringlichkeitsstufe I

der rückbau muss durch einen suva-anerkannten asbestsanierer gemäss ekas 6503 ausgeführt werden.
das suva-factsheet 33077 ist hier nicht zulässig.

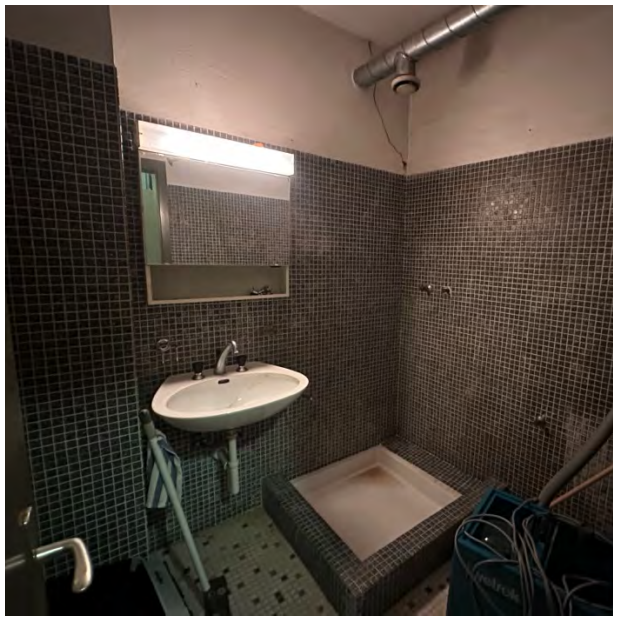
dringlichkeitsstufe III

der rückbau muss durch einen suva-anerkannten asbestsanierer gemäss ekas 6503 ausgeführt werden.
das suva-factsheet 33077 ist hier nicht zulässig.

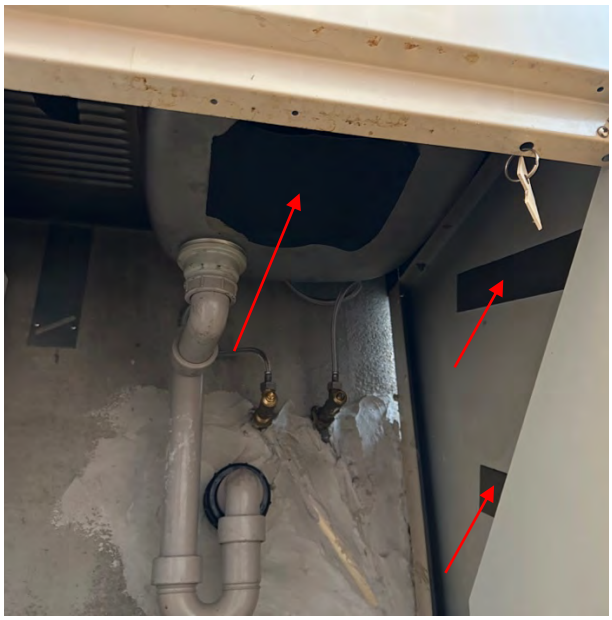
dringlichkeitsstufe I

bituminöse resp. teerhaltige kleber und beschichtungen können durch instruierte baufachleute gemäss suva-factsheet 33049 entfernt werden.

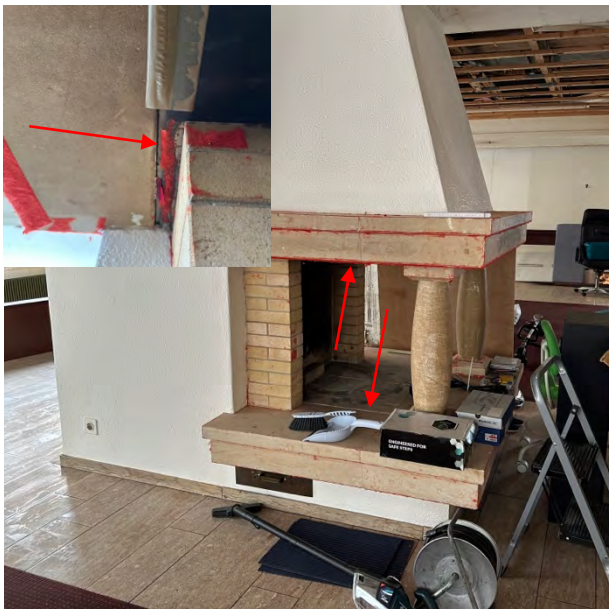
bemerkungen: ersichtlich = ca. 2m

dringlichkeitsstufe III

der rückbau des gesamten cheminées muss durch einen suva-anerkannten asbestsanierer gemäss ekas 6503 ausgeführt werden.

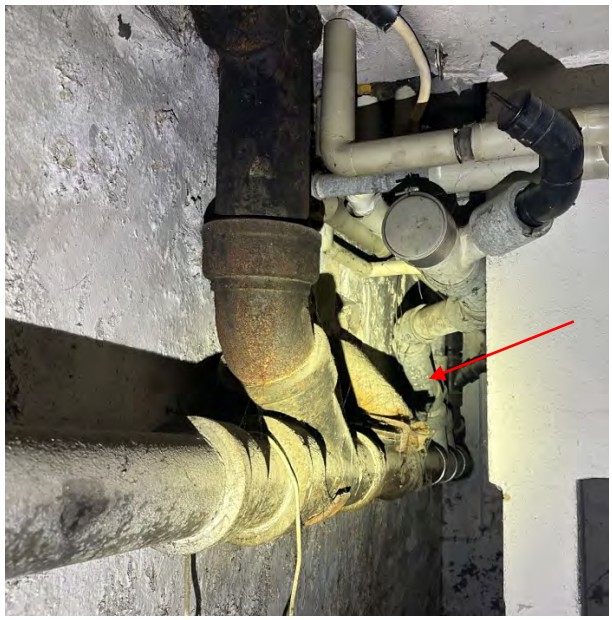
dringlichkeitsstufe II

der rückbau kann durch instruierte baufachleute erfolgen.
die vorschriften der suva bezüglich rückbau von asbesthaltigem faserzement sind in analogie zum suva-factsheet 33031 einzuhalten.
siehe auch merkblatt 84053 seite 19.

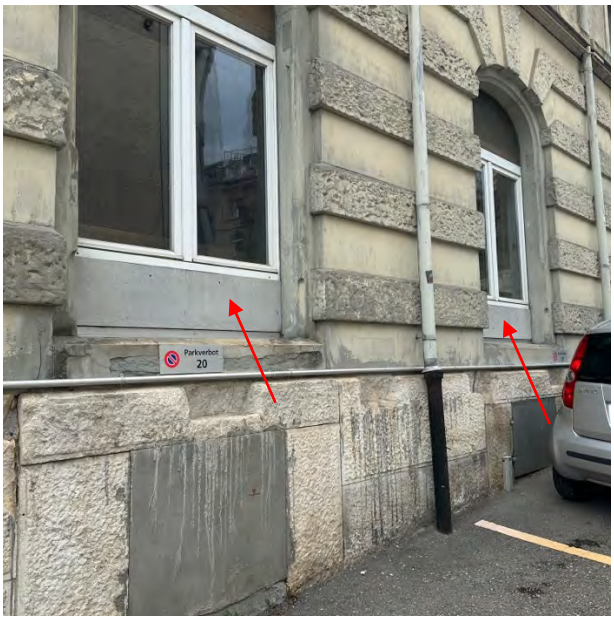
bemerkungen: bei materialien im aussenbereich wird keine einstufung in eine dringlichkeitsstufe vorgenommen.

keine einstufung

der rückbau kann durch instruierte baufachleute erfolgen. die vorschriften der suva bezüglich rückbau von asbesthaltigem faserzement sind einzuhalten.
(suva-factsheets 33031)

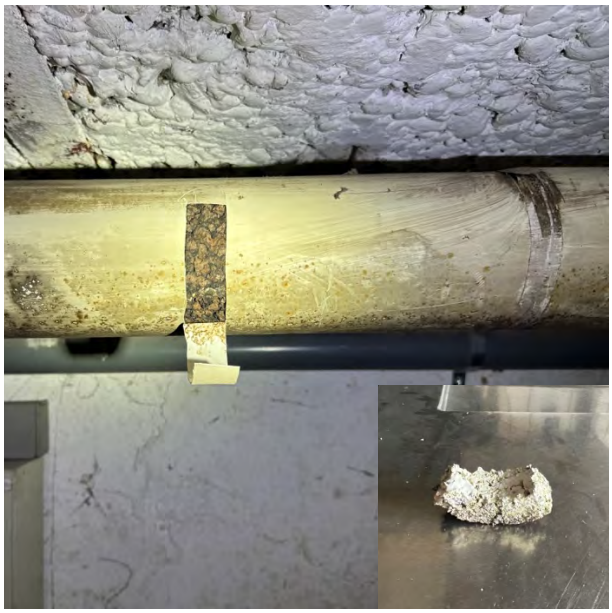
materialspezifikationen			lage			pak			
proben-nr.	material	menge	geschoss	raumnummer	raumbezeichnung	standardmässig pak-haltig	gemäss schnelltestspray pak-haltig	gemäss laboruntersuchung pak-haltig	durch experten bestimmt
p018	bituminös geb. korkdämmung	0.35m	dg	605	estrich ost		X

pak-gehalt	
pak-gehalt gemäss laboruntersuchung	--- mg/kg

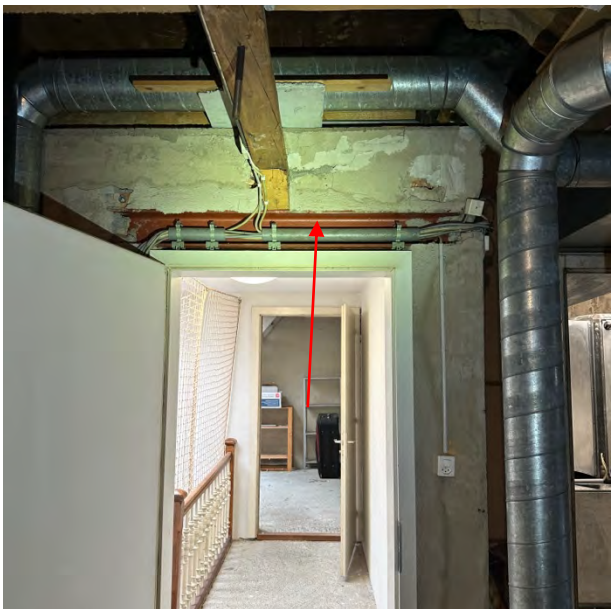
materialspezifikationen			lage		
proben-nr.	material	menge	geschoss	raumnummer	raumbezeichnung
p004	bleirohre (elektroinstallationsrohre)	unbekannt	dg	601	estrich west

bemerkungen: gesamtes gebäude betroffen

sanierung:
solange die bleihaltige farbe belassen wird besteht keine gefährdung für die benutzer.
soll die konstruktion zurückgebaut werden so kann das material ohne weitere behandlung dem stahlwerk zugeführt werden.
soll die bleihaltige farbe abgetragen werden, so sind folgende massnahmen einzuhalten: frischluftmaske, schutzanzug, abgegrenzte zone, 1-kammerschleuse, künstliche lüftung, 20 Pa unterdruck.

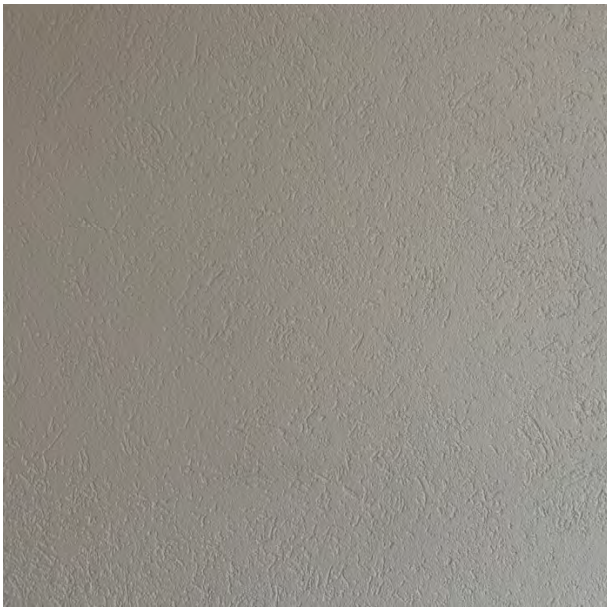
materialspezifikationen			ort			asbest				
proben-nr.	material	menge	geschoss	raumnummer	raum	beprobt (X = ja)	material ist asbesthaltig	gemäss laboruntersuchung	enthält standardmässig asbest	durch experten bestimmt
p063	wandplattenkleber	1.1m2	4.og	406	zimmer	X		X

asbest-frei gemäss laboruntersuchung

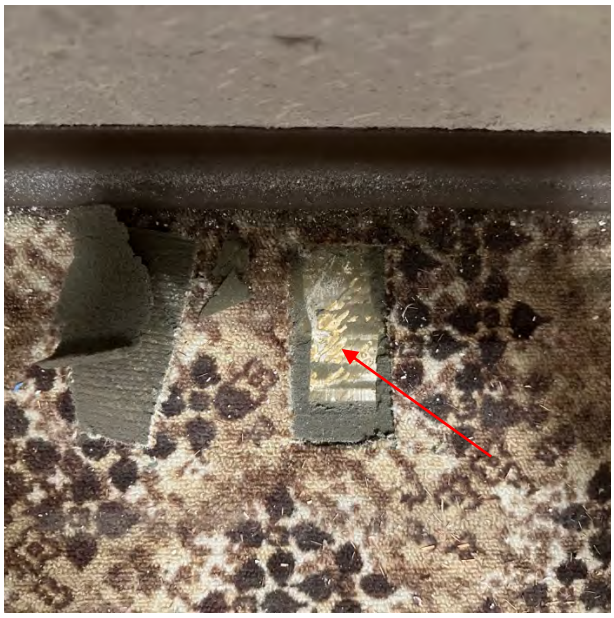
materialspezifikationen			ort			asbest				
proben-nr.	material	menge	geschoss	raumnummer	raum	beprobt (X = ja)	material ist asbesthaltig	gemäss laboruntersuchung	enthält standardmässig asbest	durch experten bestimmt
p082	teppichkleber	36.1m2	3.og	300a+b	treppenhaus	X		X

asbest-frei gemäss laboruntersuchung

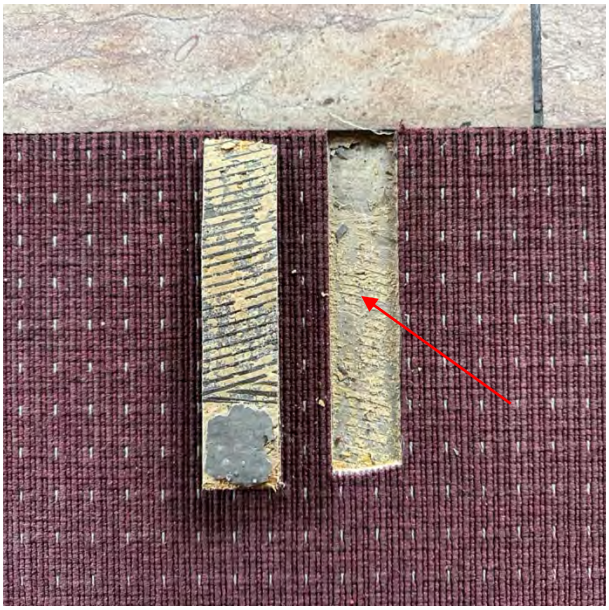
materialspezifikationen			ort			asbest				
proben-nr.	material	menge	geschoss	raumnummer	raum	beprobt (X = ja)	material ist asbesthaltig	gemäss laboruntersuchung	enthält standardmässig asbest	durch experten bestimmt
p187	bodenplattenkleber	108m2	eg	009	restaurant	X		X		
bemerkungen:										
asbest-frei gemäss laboruntersuchung

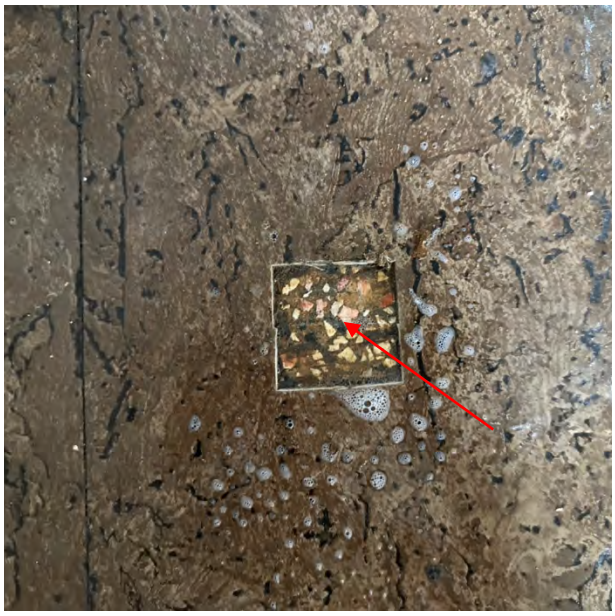
materialspezifikationen			ort			asbest				
proben-nr.	material	menge	geschoss	raumnummer	raum	beprobt (X = ja)	material ist asbesthaltig	gemäss laboruntersuchung	enthält standardmässig asbest	durch experten bestimmt
200+201	pvc-boden- + wandbelag + kleber	16.5m2	eg	001	zimmer personal	X		X		
bemerkungen: boden = 15m2 / wand = 1.5m2										
asbest-frei gemäss laboruntersuchung

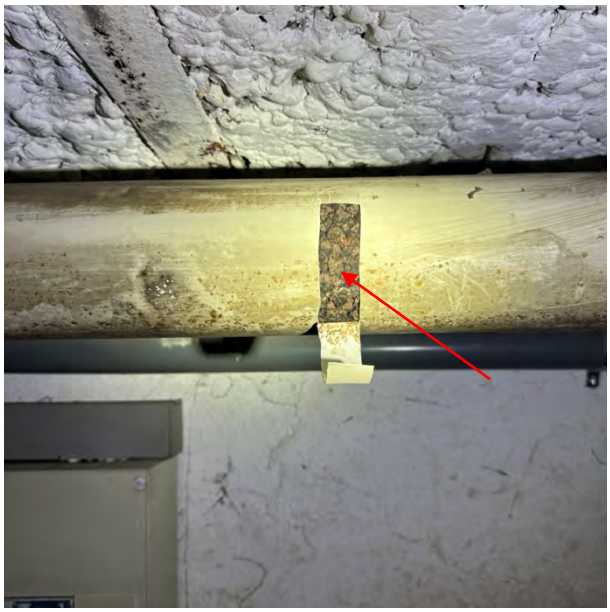
materialspezifikationen			ort			asbest				
proben-nr.	material	menge	geschoss	raumnummer	raum	beprobt (X = ja)	material ist asbesthaltig	gemäss laboruntersuchung	enthält standardmässig asbest	durch experten bestimmt
p212	leitungsummantellungen	11.5m	ug	U111a	lager hausdienst	X		X

asbest-frei gemäss laboruntersuchung

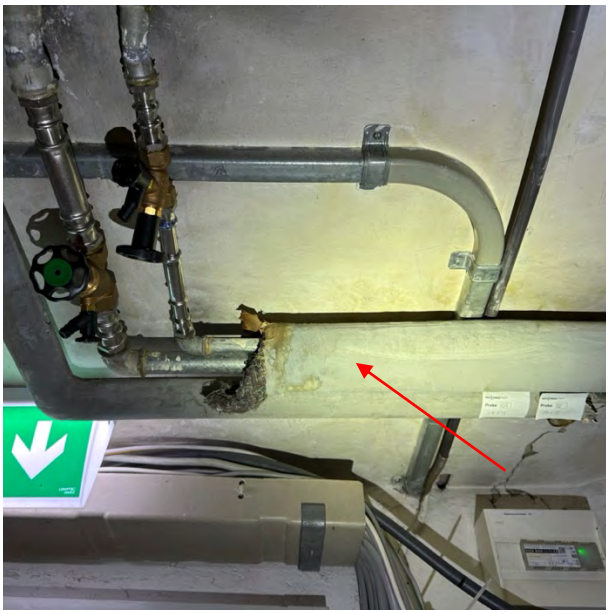
materialspezifikationen			ort			asbest				
proben-nr.	material	menge	geschoss	raumnummer	raum	beprobt (X = ja)	material ist asbesthaltig	gemäss laboruntersuchung	enthält standardmässig asbest	durch experten bestimmt
p213	bituminös geb. korkdämmung	5.8m	ug	U111	lager bar	X		X		
bemerkungen: gemäss p214 pak-haltig										
asbest-frei gemäss laboruntersuchung

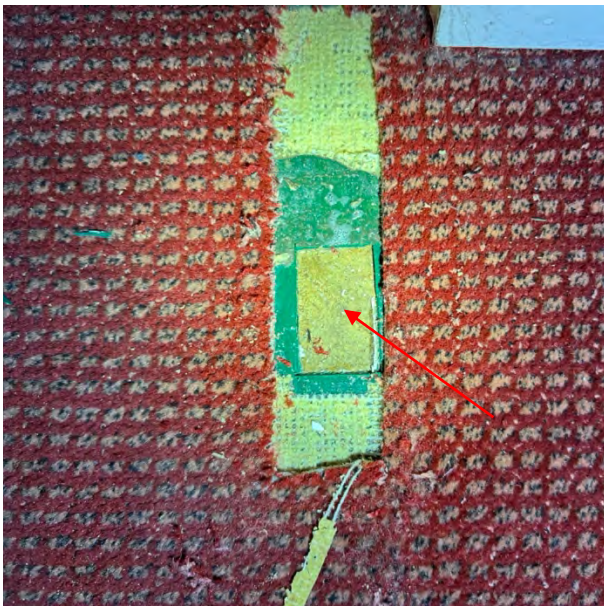
materialspezifikationen			ort			asbest				
proben-nr.	material	menge	geschoss	raumnummer	raum	beprobt (X = ja)	material ist asbesthaltig	gemäss laboruntersuchung	enthält standardmässig asbest	durch experten bestimmt
p237	teppichkleber	13m2	ug	U100c	korridor	X		X

asbest-frei gemäss laboruntersuchung
