**Kolumbanstrasse 17 und 17a**  
**Gebäude Assek. Nrn. F3121, F3522 & F6382**

**Schadstoffuntersuchung  
vor Bauarbeiten**

**Grundstück Nr. F2686  
Grundbuch St. Gallen**

18. Dezember 2025

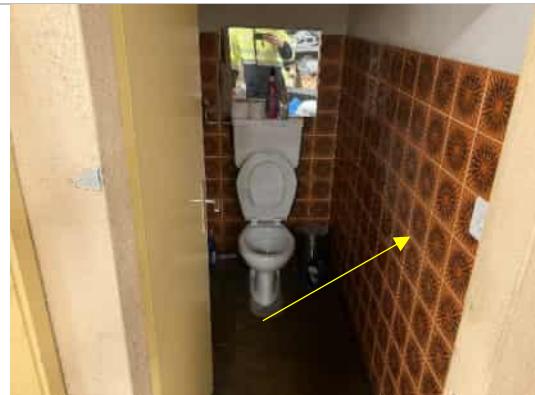
Probenbezeichnung: A79  
 Gebäude, Stockwerk / Raum / Lage:  
 17a, EG, Gewerbefläche, WC, Wand  
**Material: Fliesenkleber Wandfliesen**  
 Schadstoff: Asbest  
 Beurteilung:  
**schadstoffhaltig (Chrysotil 1-1%), fest gebunden**  
 Quelle: Labor  
 Ausmass: ca. 6.5m<sup>2</sup>  
 Sanierungsdringlichkeit:  
 Dringlichkeitsstufe 3, Sanierung vor baulichem Eingriff  
 Bemerkung:

Die Entfernung von Wand-, Sockel- und Bodenplatten mit asbesthaltigem Kleber muss durch einen SUVA-anerkannten Asbestsanierer gemäss EKAS-Richtlinie Nr. 6503 ausgeführt werden (roter Bereich). Für Flächen bis 5 m<sup>2</sup> kann eine Sanierung gemäss dem SUVA-Factsheet 33077 durchgeführt werden.

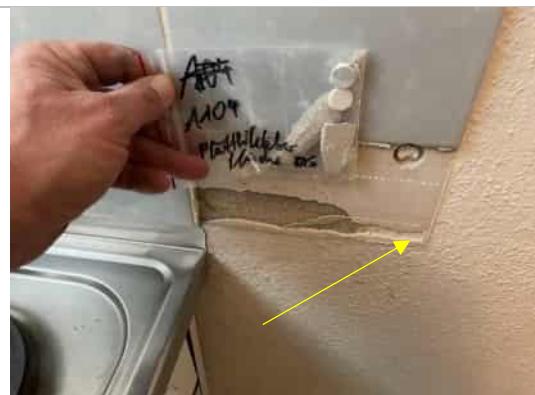
Probenbezeichnung: A104  
 Gebäude, Stockwerk / Raum / Lage:  
 17, DG, Küche, Wandschild  
**Material: Fliesenkleber Wand**  
 Schadstoff: Asbest  
 Beurteilung:  
**schadstoffhaltig (Chrysotil 1-1%), fest gebunden**  
 Quelle: Labor  
 Ausmass: ca. 3.0 m<sup>2</sup>  
 Sanierungsdringlichkeit:  
 Dringlichkeitsstufe 3, Sanierung vor baulichem Eingriff  
 Bemerkung:

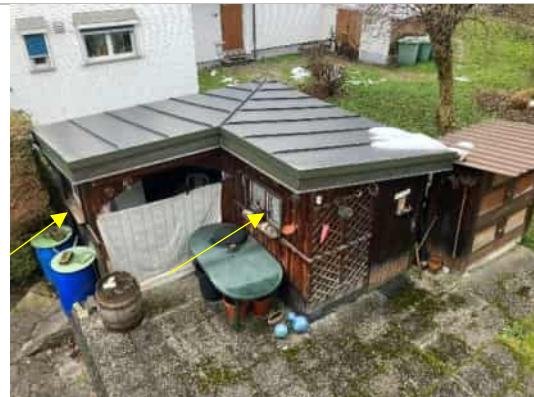
Probenbezeichnung: E8
Gebäude, Stockwerk / Raum / Lage: Gartenhaus
<b>Material: Fensterkitt</b>
Schadstoff: Asbest
Beurteilung: <b>Schadstoffhaltig, fest gebunden</b>
Quelle: <b>Einstufung durch Gutachter</b>
Ausmass: mind. 2 Stück
Sanierungsdringlichkeit: Dringlichkeitsstufe 3, Sanierung vor baulichem Eingriff
Bemerkung:

Zum Thema Fensterkitt gibt es mehrere Factsheets der SUVA (33039-33044). Zusammenfassend sind gemäss [www.polludoc.ch](http://www.polludoc.ch) folgende Schutzmassnahmen vorzusehen (Details gemäss Factsheet):

- **"Fenster ausbauen, ohne Beschädigung des Kits: Keine Schutzmassnahmen notwendig"**
- **Einzelne Fenster bearbeiten (manuell):** z.B. mit Stechbeitel oder wärmebasierendem Verfahren, im Freien, Staubsauger mit H-Filter, Handschuhe, Atemschutzmaske FFP3 (Factsheet 33040 und 33041)
- **Fensterkitt / Anschlagkitt bearbeiten (mechanisch):** Müssen Kitte mit mechanischen Geräten (z.B. Schleifmaschinen) bearbeitet werden, so muss eine von der SUVA-anerkannte und auf Sanierungsarbeiten spezialisierte Firma mit den Arbeiten betraut werden (Factsheet 33042).
- **Fenster im Freien ausglasen:** Atemschutzmaske FFP3, Schutanzug, Schutzbrille, Arbeit mit Hammer in Mulde (Factsheet 33043)
- **Anschlagkitt entfernen (manuell):** Staubsauger mit H-Filter, Handschuhe, Atemschutzmaske FFP3, abgegrenzter Bereich (Factsheet 33044)"

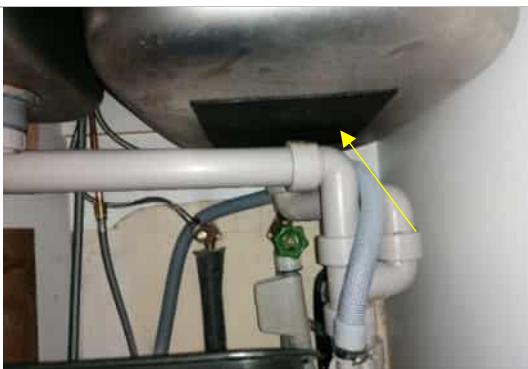
Foto: 17, Wohnung EG, Küche

Probenbezeichnung: E15  
 Gebäude, Stockwerk / Raum / Lage:  
 Im gesamten Untersuchungsperimeter vorhanden  
**Material: Antidröhnbeschichtung**  
 Schadstoff: Asbest  
 Beurteilung:  
**Schadstoffhaltig, fest gebunden**  
 Quelle: **Einstufung durch Gutachter**  
 Ausmass: ca. 15 Stück  
 Sanierungsdringlichkeit:  
 Dringlichkeitsstufe 3, Sanierung vor baulichem Eingriff  
 Bemerkung:  
 Lavabos aus Küchen etc. sowie Duschtassen und Badewannen sind beim Rückbau auf das Vorhandensein von Antidröhnbelaägen zu prüfen.

Antidröhnbelaäge befinden sich i.d.R. unter Lavabos in Küchen sowie unter Badewannen und Duschtassen. Sie können gemäss SUVA-Factsheet 33049 durch instruierte Handwerker entfernt werden. Wir empfehlen jedoch die Entfernung des gesamten Bauteils durch instruierte Handwerker. Das Abtrennen der Beschichtung sollte in einer externen Sanierungszone durch einen anerkannten Sanierer erfolgen.

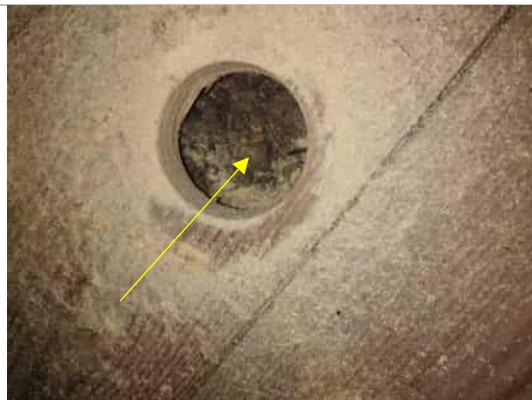
Decke zwischen 1. OG und DG im Haus 17a

Probenbezeichnung: E16

Schlacken in Hohlböden können mittels Saugbagger entfernt werden. Werden die Schlacken von Hand entfernt, sind geeignete Massnahmen zur Staubminimierung zu treffen. Es wird empfohlen Arbeitshandschuhe, Staubmasken (FFP3) und Einweg-Schutanzüge zu verwenden.

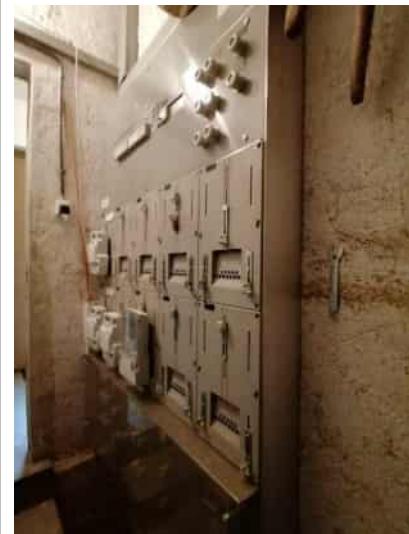
17a, Eingang zum Wohnteil im EG

Verdacht 3
Gebäude, Stockwerk / Raum / Lage:
Diverse
<b>Material: Elektrotableau</b>
Schadstoff: Asbest, fest und schwach gebunden
Beurteilung:
<b>Schadstoffverdacht</b>
Ausmass: -
Bemerkung: -

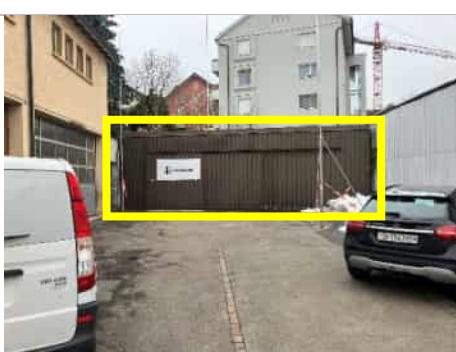
Verdacht 5
Gebäude, Stockwerk / Raum / Lage:
Garage
<b>Nicht zugängliche Räumlichkeiten</b>
Schadstoff: diverse
Beurteilung:
<b>Schadstoffverdacht</b>
Ausmass: -
Bemerkung:

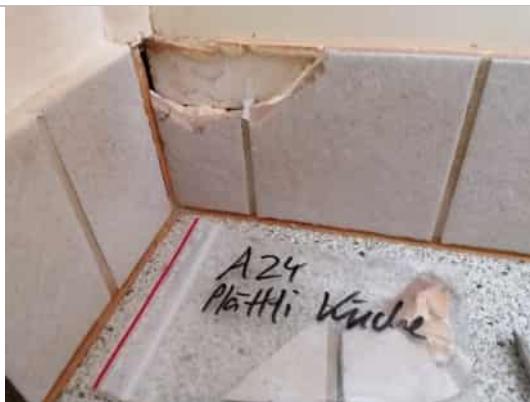
Probenbezeichnung: A24  
Gebäude, Stockwerk / Raum / Lage:  
17, EG, Küche, Wand  
Material: Fliesenkleber  
Schadstoffanalyse: Asbest  
Beurteilung:  
Asbestfrei  
Quelle: Labor  
Bemerkung:

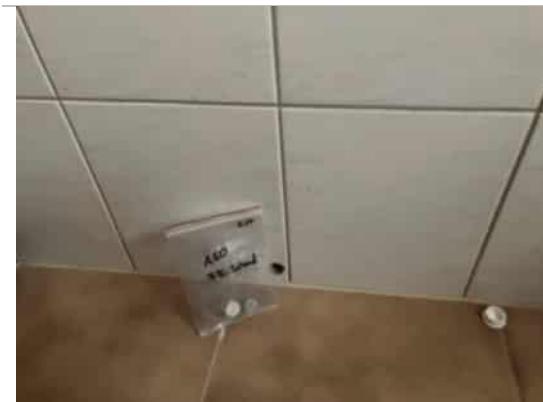
Probenbezeichnung: A50  
Gebäude, Stockwerk / Raum / Lage:  
17a, 1. OG, Wohnung Tanner, Bad, Wand  
Material: Fliesenkleber  
Schadstoffanalyse: Asbest  
Beurteilung:  
Asbestfrei  
Quelle: Labor  
Bemerkung:

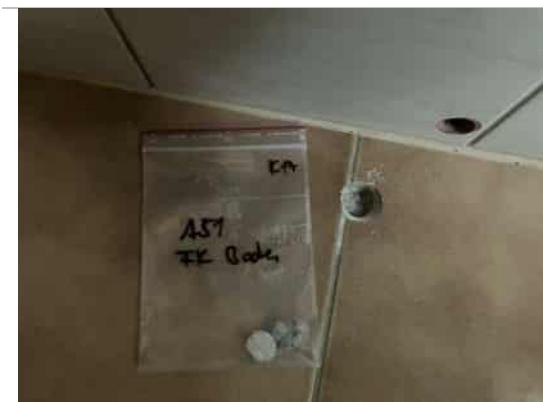
Probenbezeichnung: A51  
Gebäude, Stockwerk / Raum / Lage:  
17a, 1. OG, Wohnung Tanner, Bad, Boden  
Material: Fliesenkleber  
Schadstoffanalyse: Asbest  
Beurteilung:  
Asbestfrei  
Quelle: Labor  
Bemerkung:

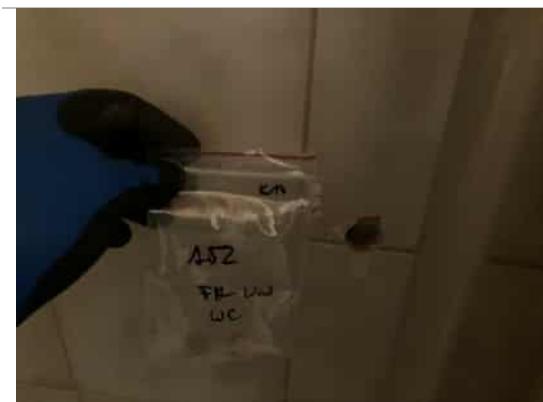
Probenbezeichnung: A52  
Gebäude, Stockwerk / Raum / Lage:  
17a, 1. OG, Wohnung Tanner, Bad, Boden  
Material: Fliesenkleber  
Schadstoffanalyse: Asbest  
Beurteilung:  
Asbestfrei  
Quelle: Labor  
Bemerkung:

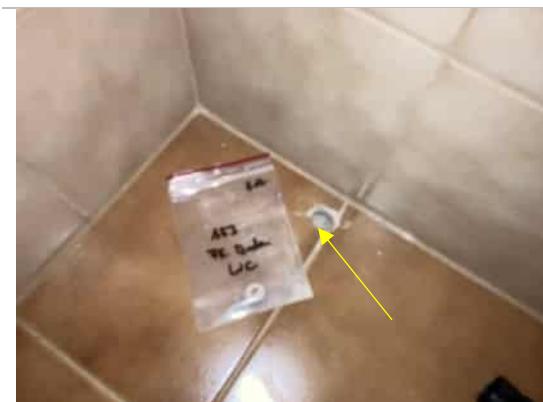
Probenbezeichnung: A53  
Gebäude, Stockwerk / Raum / Lage:  
17a, 1. OG, Wohnung Tanner, WC, Boden  
Material: Fliesenkleber  
Schadstoffanalyse: Asbest  
Beurteilung:  
Asbestfrei  
Quelle: Labor  
Bemerkung:

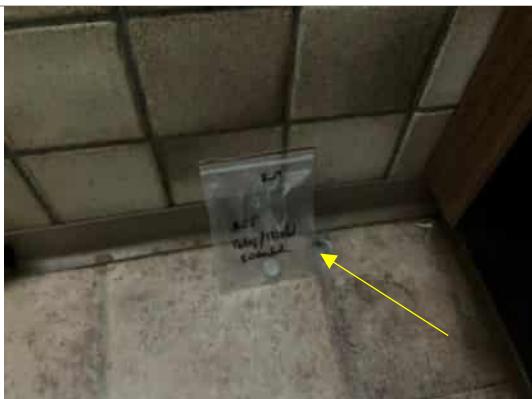
Probenbezeichnung: A55  
 Gebäude, Stockwerk / Raum / Lage:  
 17a, 1. OG, Wohnung Tanner, Küche, Boden (unter Kunststoffbelag)  
 Material: Fliesenkleber  
 Schadstoffanalyse: Asbest  
 Beurteilung:  
 Asbestfrei  
 Quelle: Labor  
 Bemerkung:

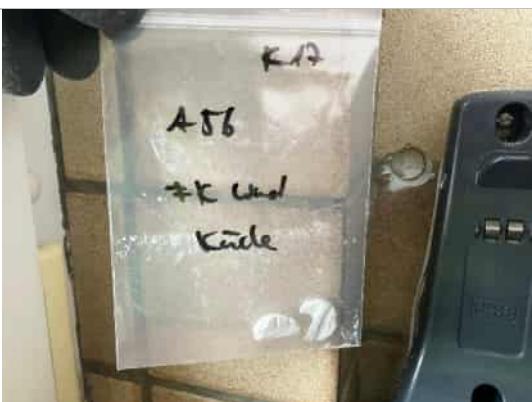
Probenbezeichnung: A56  
 Gebäude, Stockwerk / Raum / Lage:  
 17a, 1. OG, Wohnung Tanner, Küche, Wand  
 Material: Fliesenkleber  
 Schadstoffanalyse: Asbest  
 Beurteilung:  
 Asbestfrei  
 Quelle: Labor  
 Bemerkung:

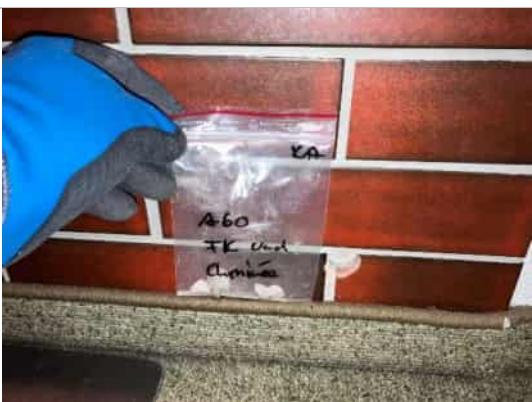
Probenbezeichnung: A60  
 Gebäude, Stockwerk / Raum / Lage:  
 17a, 1. OG, Wohnung Tanner, Essen, Wandschild Cheminée  
 Material: Fliesenkleber  
 Schadstoffanalyse: Asbest  
 Beurteilung:  
 Asbestfrei  
 Quelle: Labor  
 Bemerkung:

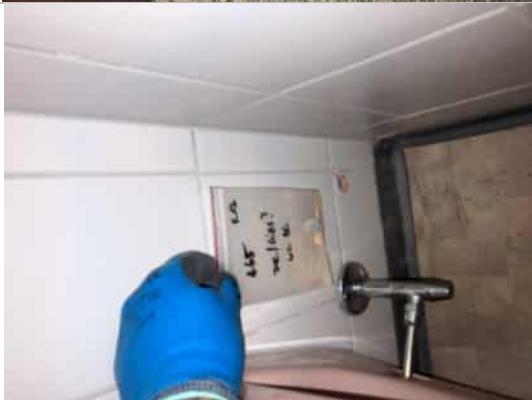
Probenbezeichnung: A65  
 Gebäude, Stockwerk / Raum / Lage:  
 17a, DG, Wohnung Tanner, Bad, Wand  
 Material: Fliesenkleber  
 Schadstoffanalyse: Asbest  
 Beurteilung:  
 Asbestfrei  
 Quelle: Labor  
 Bemerkung:

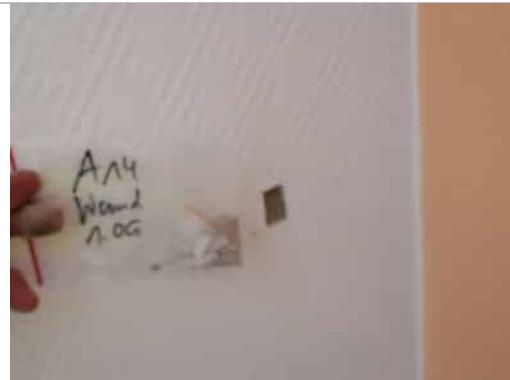
Schlafzimmer

Probenbezeichnung: A14 & A15  
 Gebäude, Stockwerk / Raum / Lage:  
 17a, 1. OG, Wohnung gelb, Schlaf- und Wohnzimmer  
 Material: Tapete mit Putz und Kleber  
 Schadstoffanalyse: Asbest  
 Beurteilung:  
 Asbestfrei  
 Quelle: Labor  
 Bemerkung: -

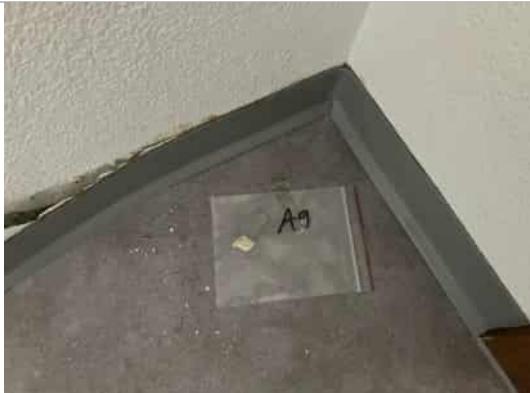
Probenbezeichnung: A9  
 Gebäude, Stockwerk / Raum / Lage:  
 17a, Wohnung, gelb, DG, Boden  
 Material: Cushion-Vinyl mit Mörtel- und Klebstoffrückständen  
 Schadstoffanalyse: Asbest  
 Beurteilung:  
 Asbestfrei  
 Quelle: Labor  
 Bemerkung: gleicher Boden wie Whg.gelb, Küche 1. OG

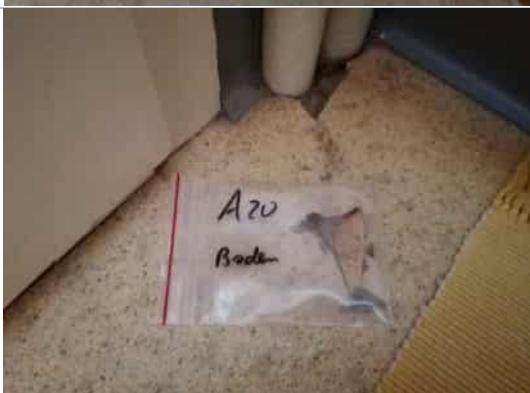
Probenbezeichnung: A20  
 Gebäude, Stockwerk / Raum / Lage:  
 17, EG, Wohnung, Bad, Kunststoffboden  
 Material: Cushion-Vinyl mit Mörtel- und Klebstoffrückständen  
 Schadstoffanalyse: Asbest  
 Beurteilung:  
 Asbestfrei  
 Quelle: Labor  
 Bemerkung:

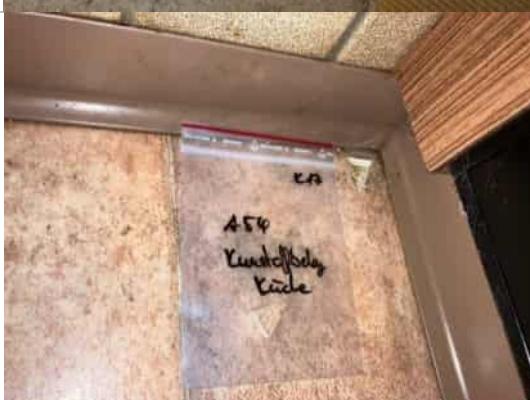
Probenbezeichnung: A54  
 Gebäude, Stockwerk / Raum / Lage:  
 17a, 1.OG, Wohnung Tanner, Küche, Kunststoffboden  
 Material: Cushion-Vinyl mit Mörtel- und Klebstoffrückständen  
 Schadstoffanalyse: Asbest  
 Beurteilung:  
 Asbestfrei  
 Quelle: Labor  
 Bemerkung:

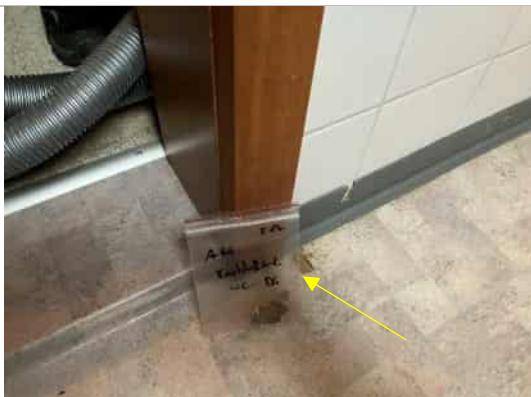
Probenbezeichnung: A66  
 Gebäude, Stockwerk / Raum / Lage:  
 17a, DG, Wohnung Tanner, WC, Kunststoffbelag  
 Material: Kunststoffbelag mehrlagig mit Klebstoffrückständen  
 Schadstoffanalyse: Asbest  
 Beurteilung:  
 Asbestfrei  
 Quelle: Labor  
 Bemerkung:

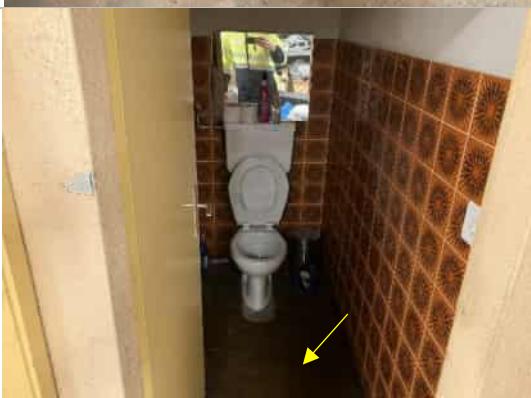
Probenbezeichnung: A80  
 Gebäude, Stockwerk / Raum / Lage:  
 17a, EG, Werkstatt, WC Tanner, Kunststoffboden  
 Material: Cushion-Vinyl mit Mörtel- und Klebstoffrückstände  
 Schadstoffanalyse: Asbest  
 Beurteilung:  
 Asbestfrei  
 Quelle: Labor  
 Bemerkung:

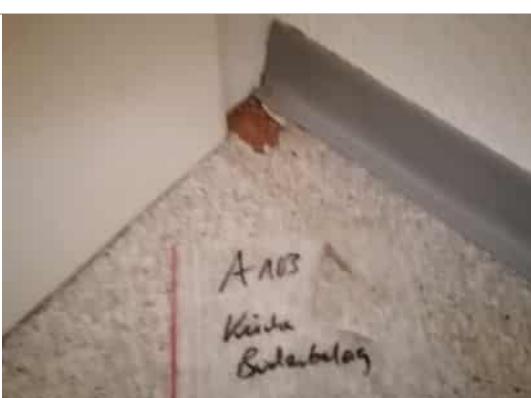
Probenbezeichnung: A103  
 Gebäude, Stockwerk / Raum / Lage:  
 17, DG, Wohnhaus, Küche, Kunststoffbodenbelag  
 Material: Cushion-Vinyl mit Rückständen  
 Schadstoffanalyse: Asbest  
 Beurteilung:  
 Asbestfrei  
 Quelle: Labor  
 Bemerkung:

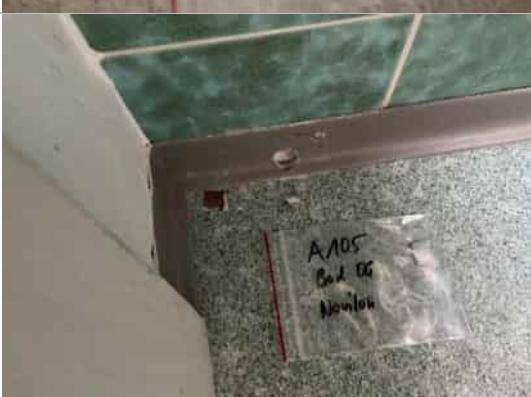
Probenbezeichnung: A105  
 Gebäude, Stockwerk / Raum / Lage:  
 17, DG, Wohnhaus, Bad, Kunststoffboden  
 Material: Cushion-Vinyl mit Rückständen  
 Schadstoffanalyse: Asbest  
 Beurteilung:  
 Asbestfrei  
 Quelle: Labor  
 Bemerkung:

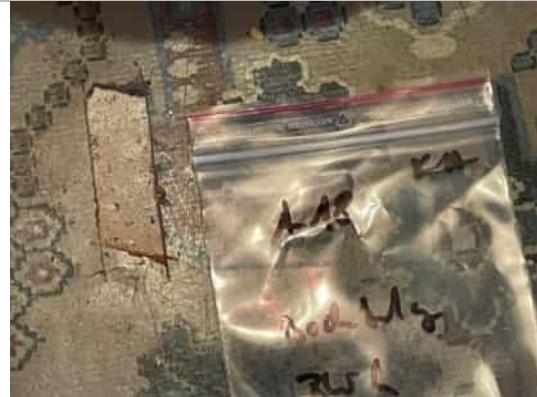
Probenbezeichnung: A18  
 Gebäude, Stockwerk / Raum / Lage:  
 17a, Zwischenboden Treppenhaus, Bodenbelag  
 Material: Linoleum mit Rückständen  
 Schadstoffanalyse: Asbest  
 Beurteilung:  
 Asbestfrei  
 Quelle: Labor  
 Bemerkung: gleicher Boden wie Whg.gelb, Küche 1. OG

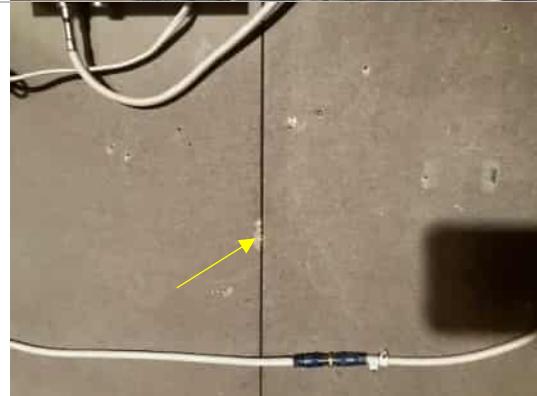
Probenbezeichnung: A69  
 Gebäude, Stockwerk / Raum / Lage:  
 17a, DG, Wohnung Tanner, Schluff, Trennwand  
 Material: Holzfaserplatte mit Putz und Spachtelmasse  
 Schadstoffanalyse: Asbest  
 Beurteilung:  
 Asbestfrei  
 Quelle: Labor  
 Bemerkung:

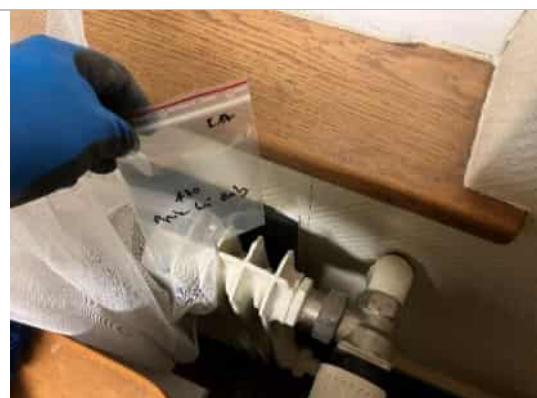
Probenbezeichnung: A70  
 Gebäude, Stockwerk / Raum / Lage:  
 17a, 1. OG, Wohnung Tanner, Büro, Karton mit Sagex hinter Heizung  
 Material: Karton/Papier mit Rückständen  
 Schadstoffanalyse: Asbest  
 Beurteilung:  
 Asbestfrei  
 Quelle: Labor  
 Bemerkung:

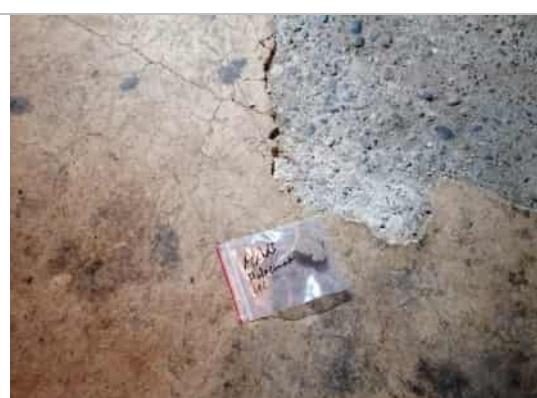
Probenbezeichnung: A115  
 Gebäude, Stockwerk / Raum / Lage:  
 17, UG, Holzzementboden  
 Material: Holzzement mit Rückständen  
 Schadstoffanalyse: Asbest  
 Beurteilung:  
 Asbestfrei  
 Quelle: Labor  
 Bemerkung:

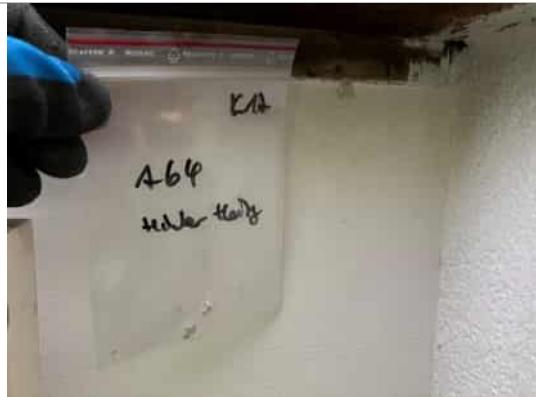
Probenbezeichnung: A64  
 Gebäude, Stockwerk / Raum / Lage:  
 17a, 1. OG, Wohnung Tanner, Essen, Platte/Mörtel hinter Heizung  
 Material: Putz/ Spachtelmasse  
 Schadstoffanalyse: Asbest  
 Beurteilung:  
 Asbestfrei  
 Quelle: Labor  
 Bemerkung:

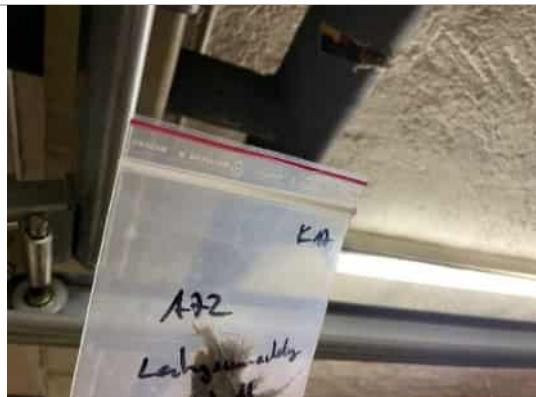
Probenbezeichnung: A72 & A76  
 Gebäude, Stockwerk / Raum / Lage:  
 17a, EG, Werkstatt rot Tanner, Leitungsummantelungen  
 Material: Rohisolation (Karton) mit diversen Rückständen  
 Schadstoffanalyse: Asbest  
 Beurteilung:  
 Asbestfrei  
 Quelle: Labor  
 Bemerkung:

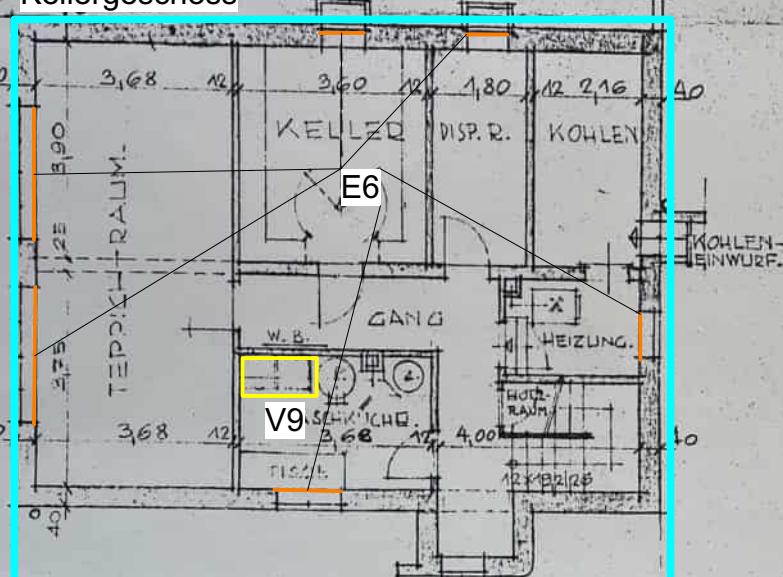
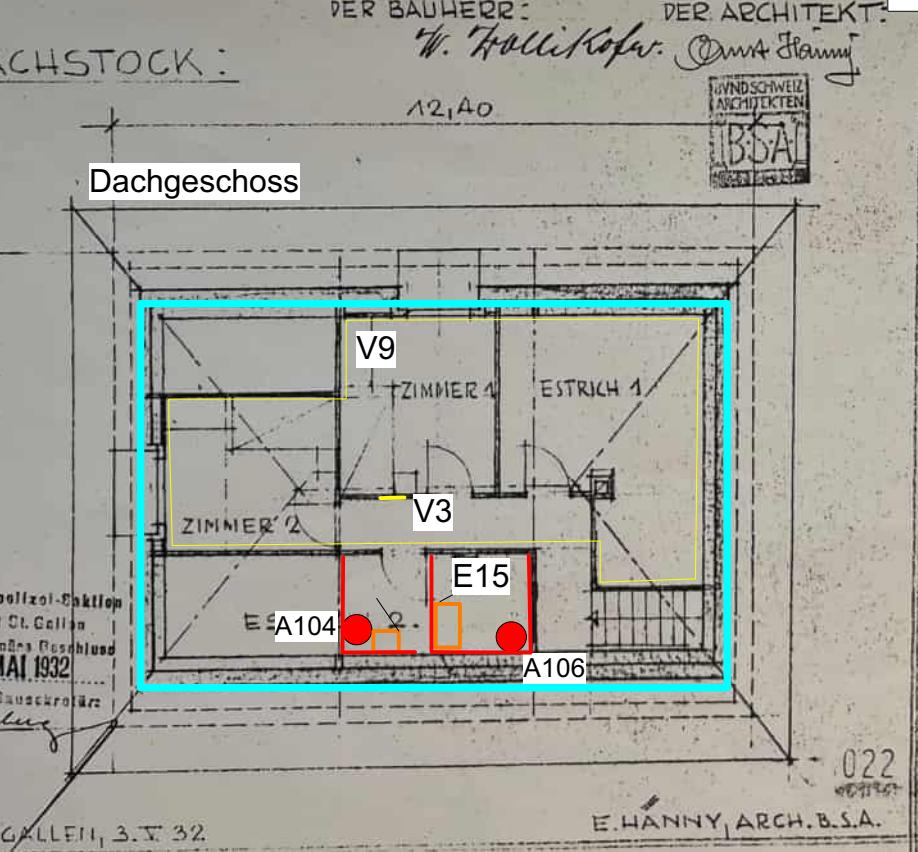
### 17 Keller und Dachgeschoss

104 & 106: Asbest im Fliesenkleber

E6: Asbest im Fensterkitt

E15: Antidröhnenbeläge

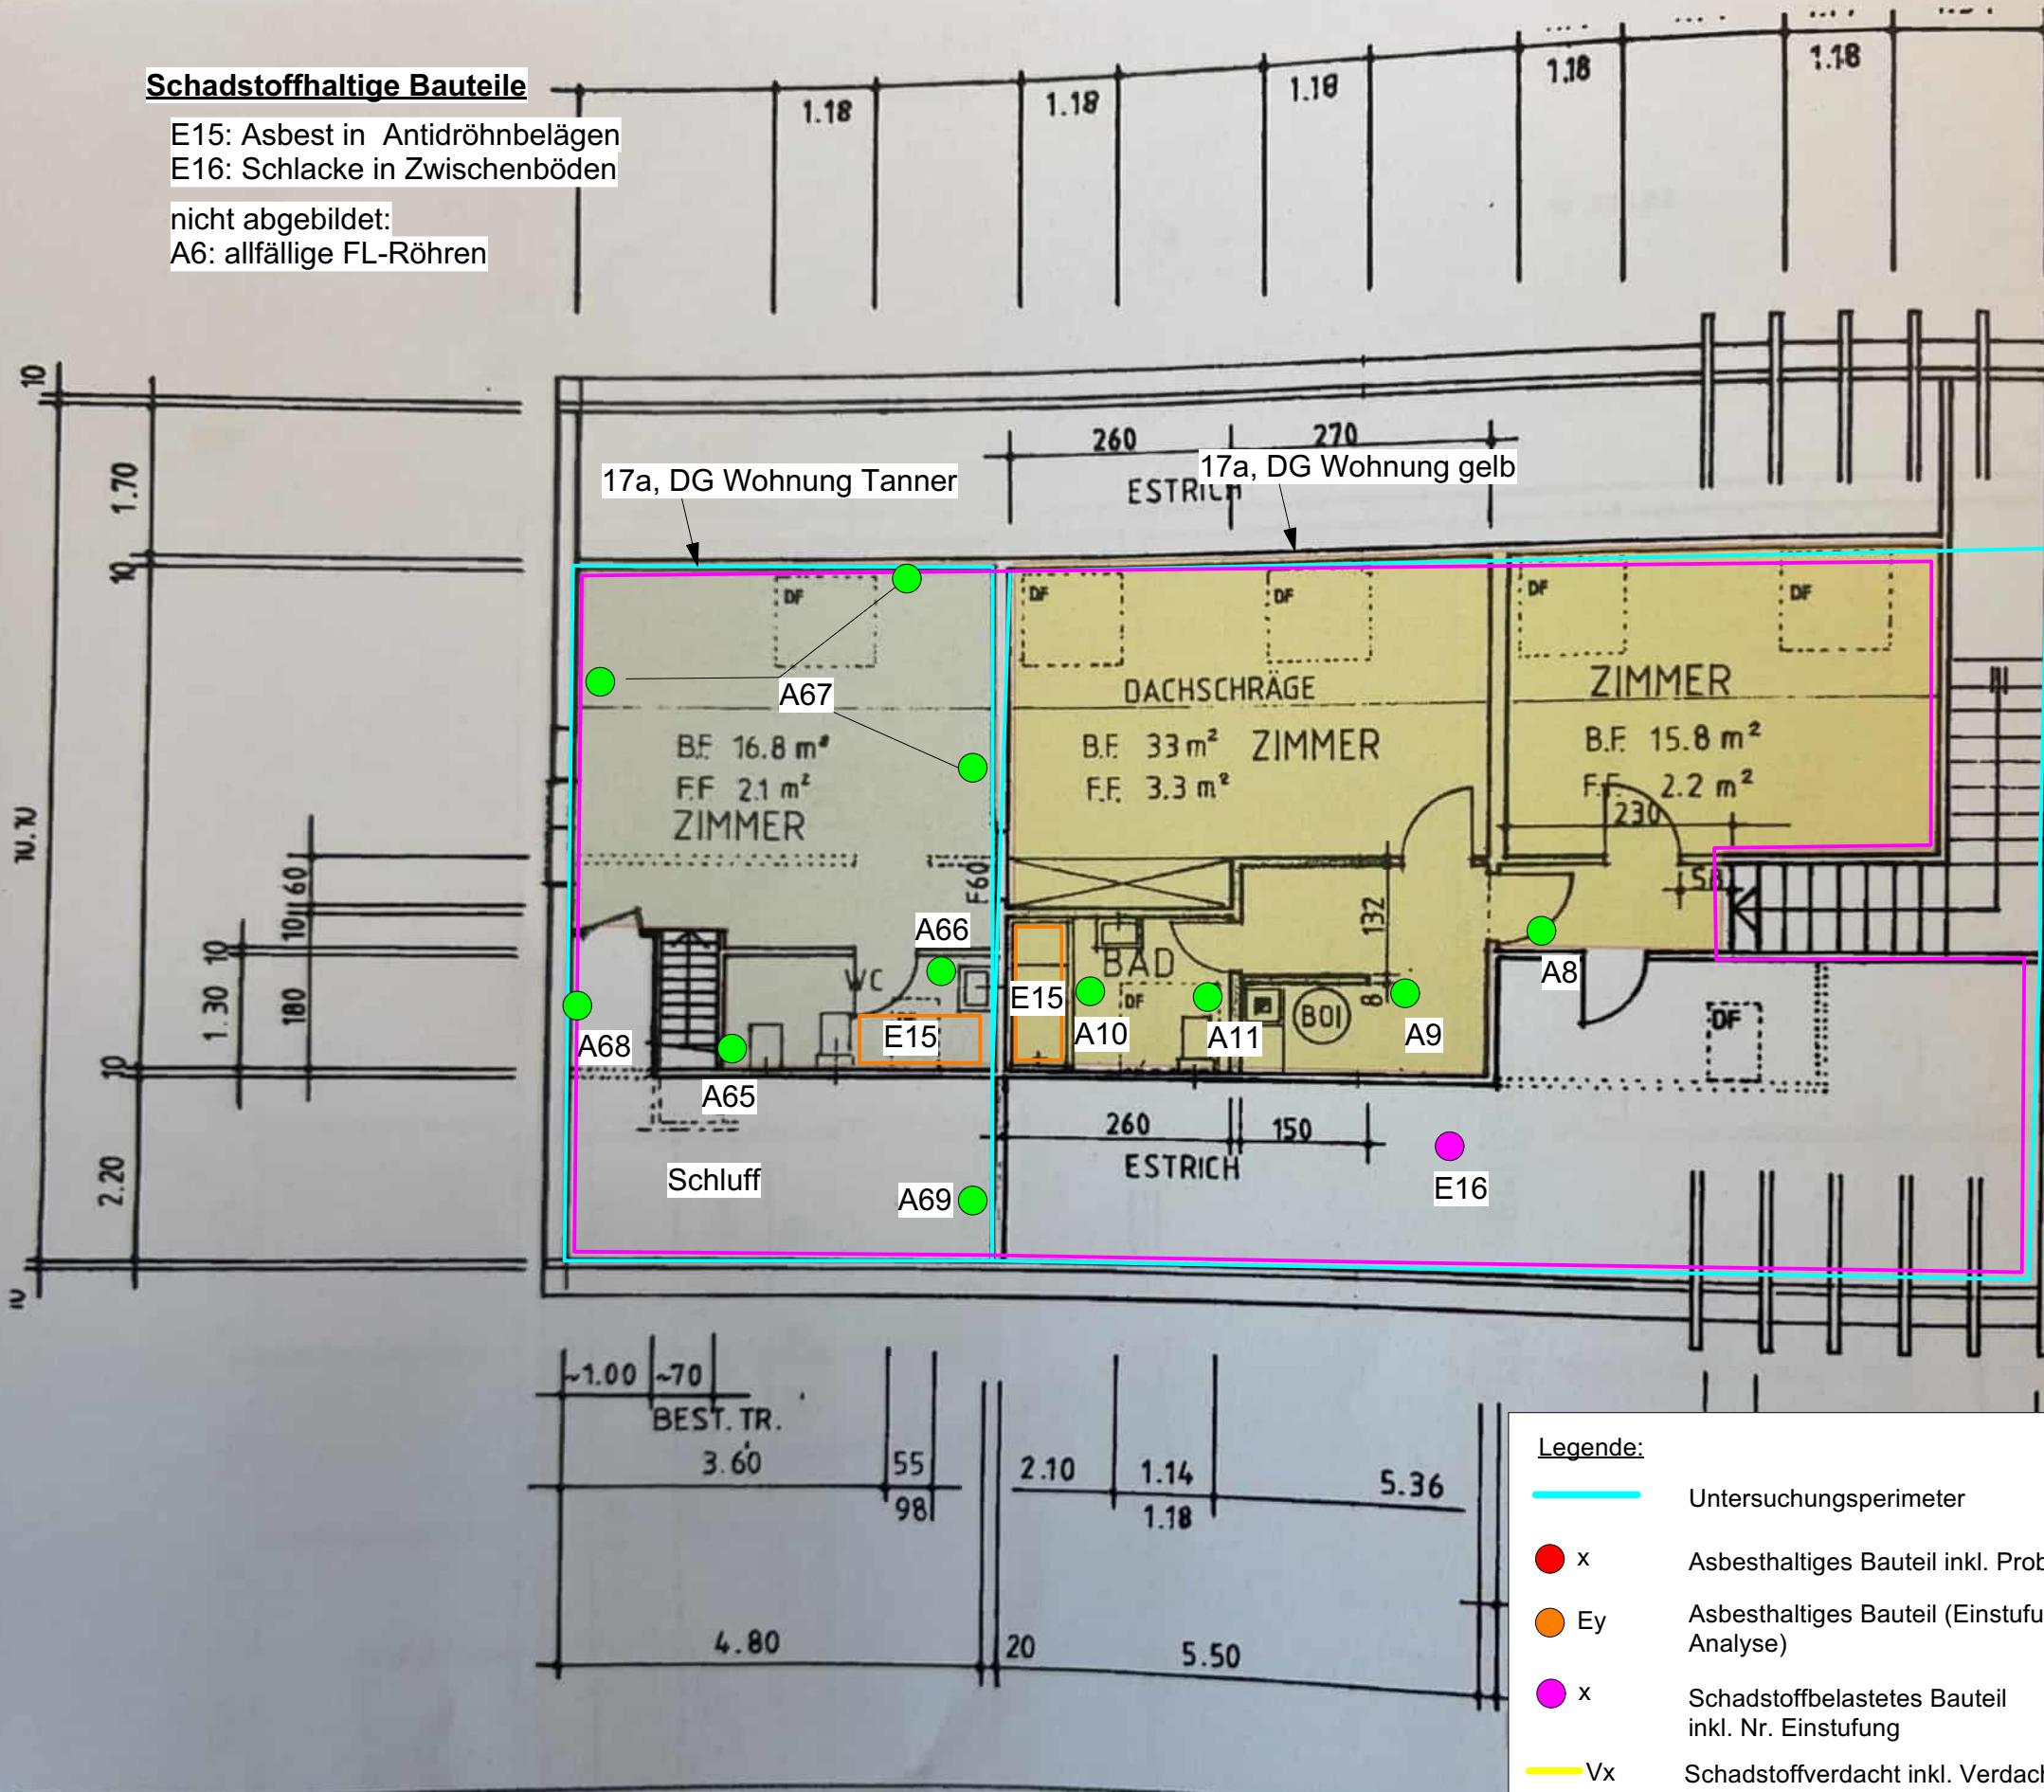
#### 17a Dachgeschoss Wohnung Tanner und gelb

Planübersicht belastete Bauteile inkl. ungefährem Ausmass
