## bauschadstoffuntersuchung

| auftragsnummer: | 25-0044 |
| adresse: | schönauweg 4<br>9000 st. gallen |
| untersuchungs-typ: | vor umbauarbeiten |

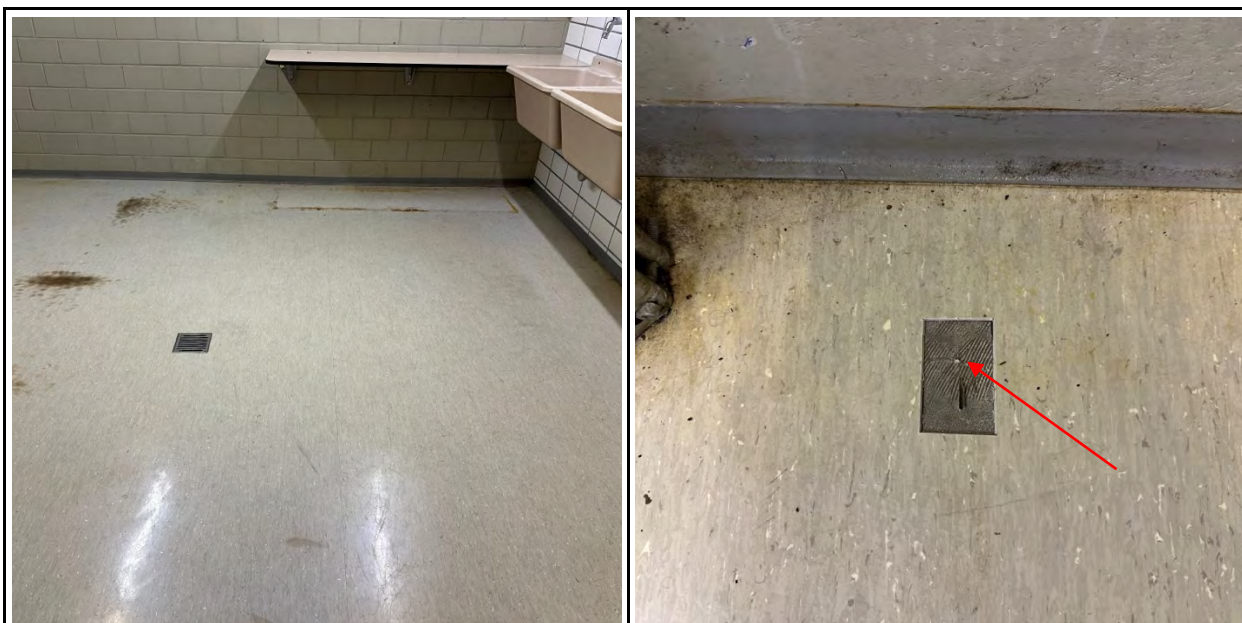
| materialspezifikationen | | | ort | | | asbest | | | | |
|---|---|---|---|---|---|---|---|---|---|---|
| bemerkungen: kleber = nicht bituminös | | | | | | | | | | |
| asbest-frei gemäss laboruntersuchung | | | | | | | | | | |

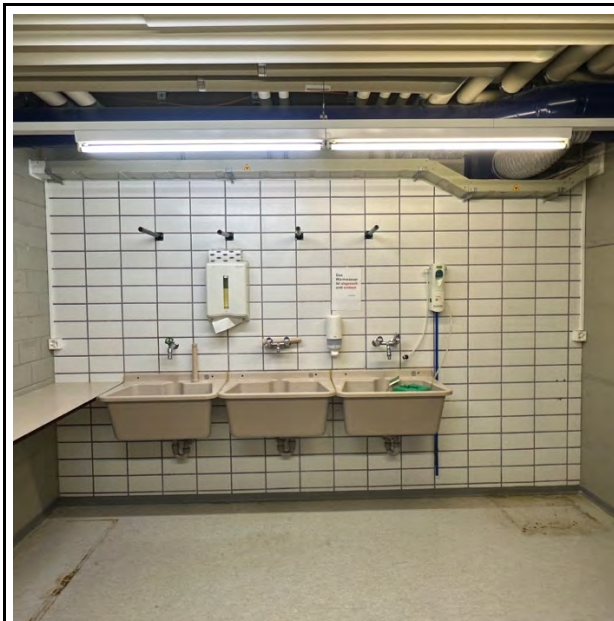
| materialspezifikationen | | | ort | | | asbest | | | | |
|---|---|---|---|---|---|---|---|---|---|---|
| asbest-frei gemäss laboruntersuchung | | | | | | | | | | |

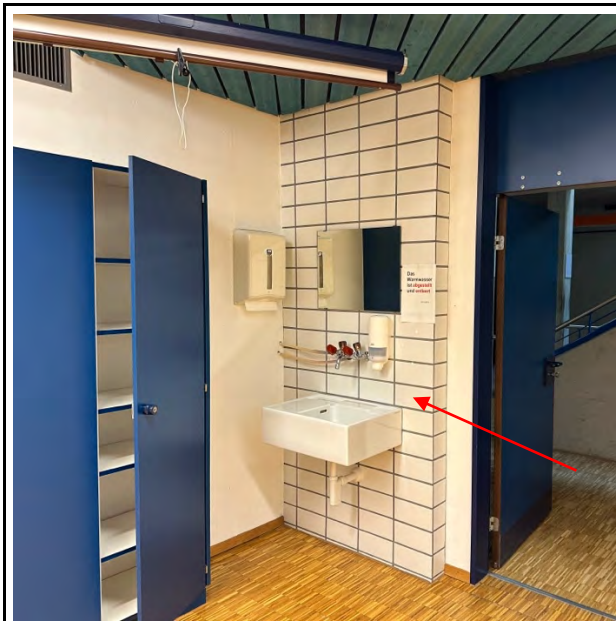
| materialspezifikationen | | | ort | | | asbest | | | | |
|---|---|---|---|---|---|---|---|---|---|---|
| asbest-frei gemäss laboruntersuchung | | | | | | | | | | |

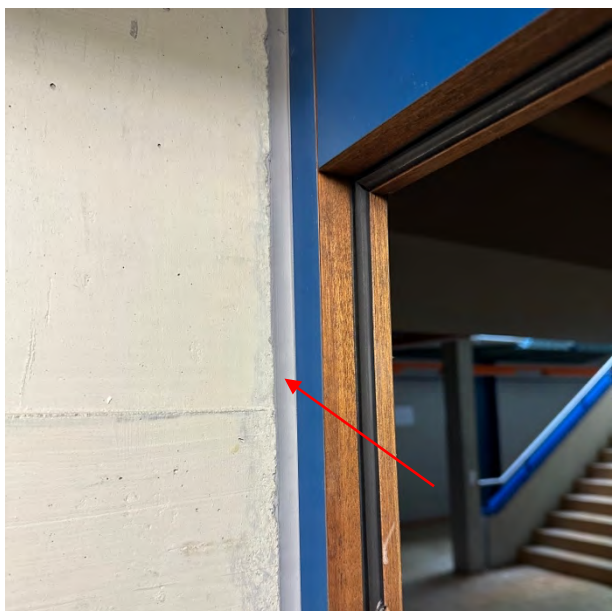
| | | | | | | | | | | | |
|---|---|---|---|---|---|---|---|---|---|---|--|
| pcb- + cp-frei gemäss laboruntersuchung | | | | | | | | | | | |

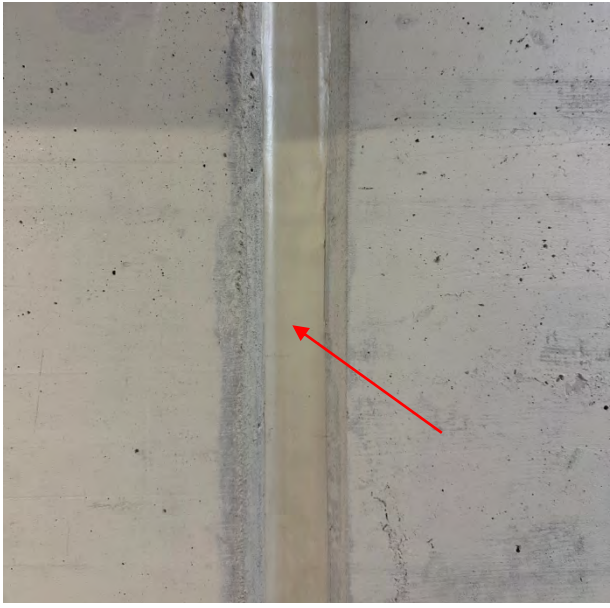
| | | | | | | | | | | |
|---|---|---|---|---|---|---|---|---|---|---|
| pcb- + cp-frei gemäss laboruntersuchung | | | | | | | | | | |

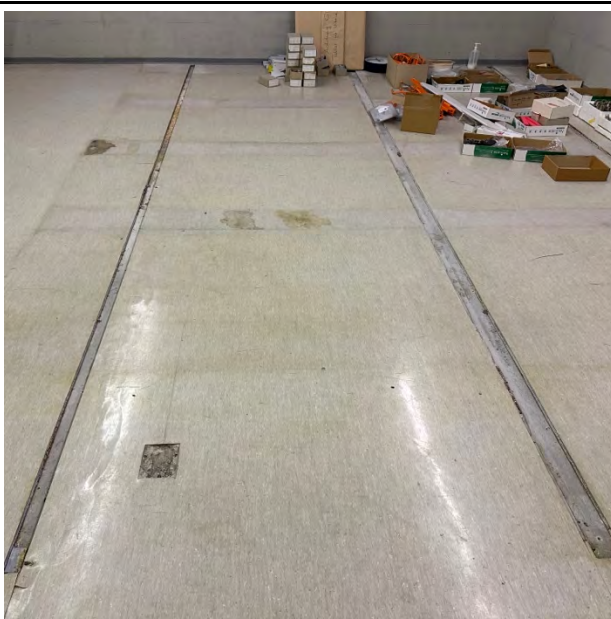
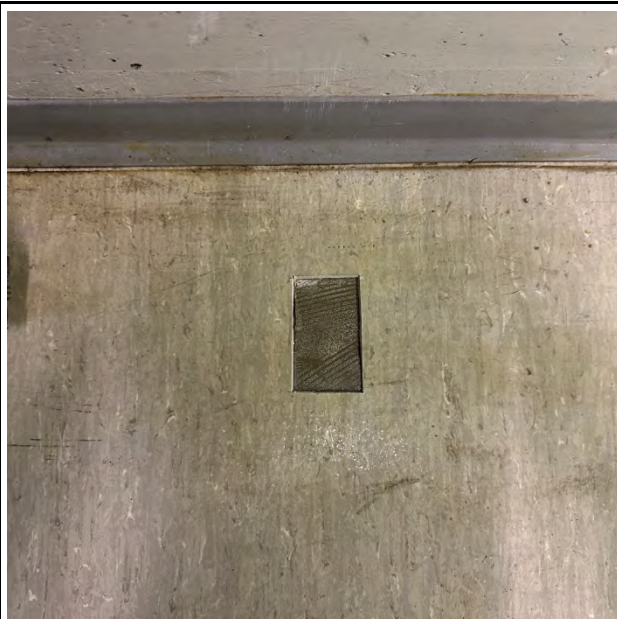
| | | | | | | | | | | |
|---|---|---|---|---|---|---|---|---|---|---|
| bemerkungen:    kleber = nicht bituminös | | | | | | | | | | |
| asbest-frei gemäss laboruntersuchung | | | | | | | | | | |

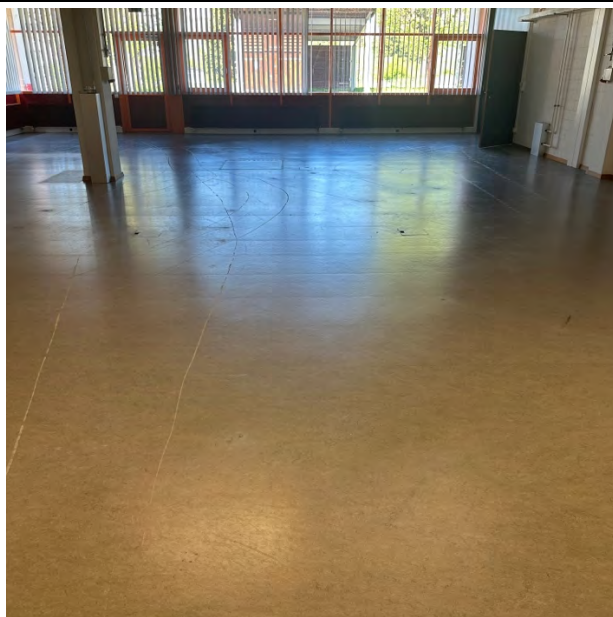
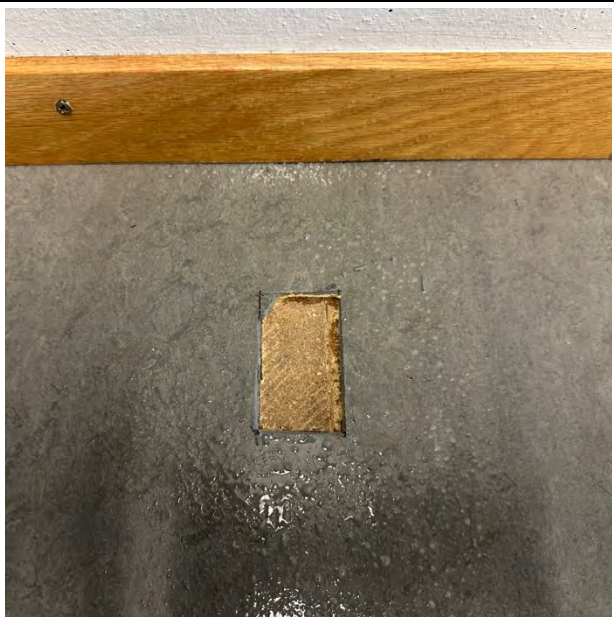
| | | | | | | | | | | |
|---|---|---|---|---|---|---|---|---|---|---|
| bemerkungen: - korridor, w001, w002, w003, w005, w006, w007 / beprobt in w001 | | | | | | | | | | |
| asbest-frei gemäss laboruntersuchung | | | | | | | | | | |

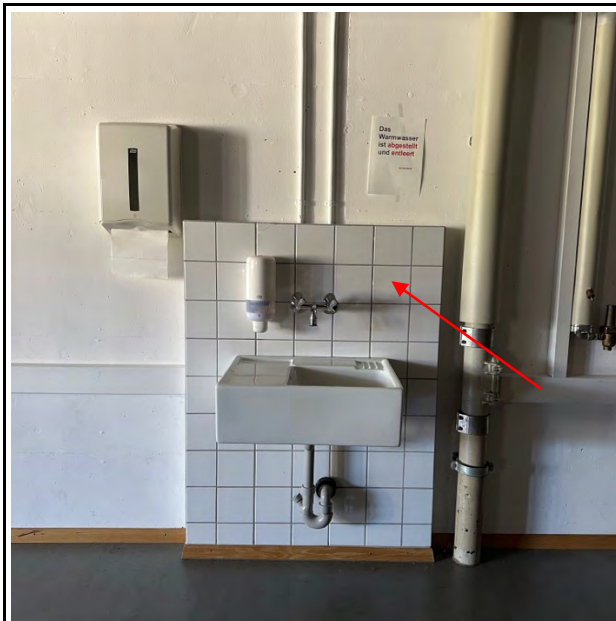
| materialspezifikationen | | | ort | | | asbest | | | | |
|---|---|---|---|---|---|---|---|---|---|---|
| asbest-frei gemäss laboruntersuchung | | | | | | | | | | |

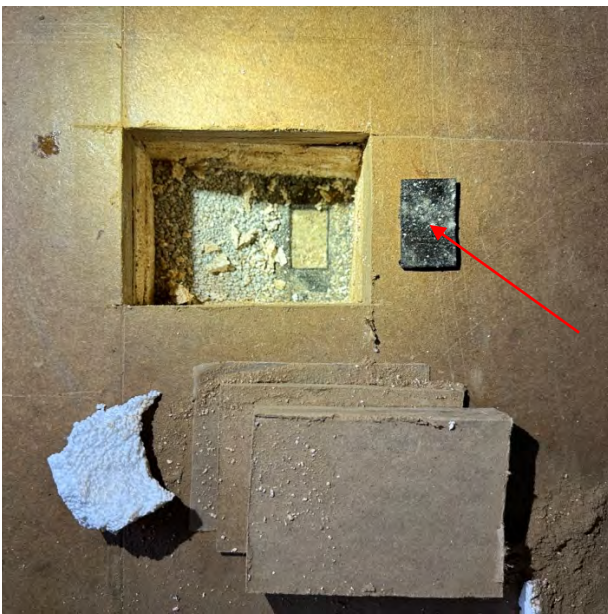
| | | | | | | | | | | |
|---|---|---|---|---|---|---|---|---|---|---|
| bemerkungen:    vermutlich im gesamten untergeschoss | | | | | | | | | | |
| asbest-frei gemäss laboruntersuchung | | | | | | | | | | |

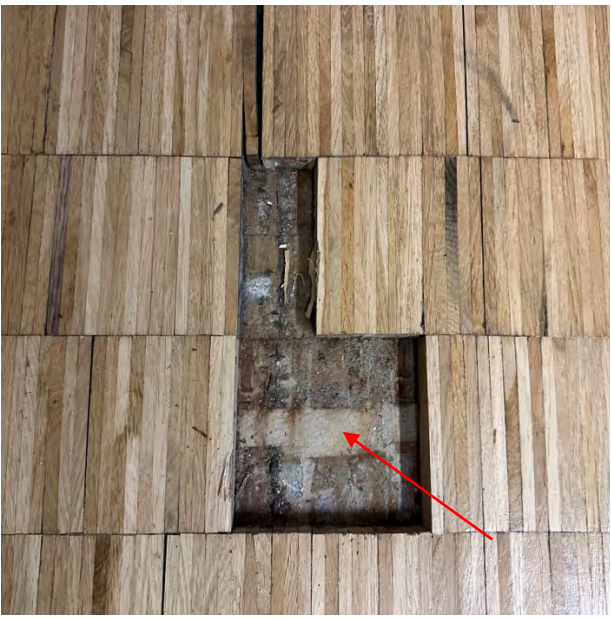
| | | | | | | | | | | |
|---|---|---|---|---|---|---|---|---|---|---|
| bemerktungen: w105, w104, w103, w101 beprobt in w105, eingangshalle | | | | | | | | | | |
| asbest-frei gemäss laboruntersuchung | | | | | | | | | | |

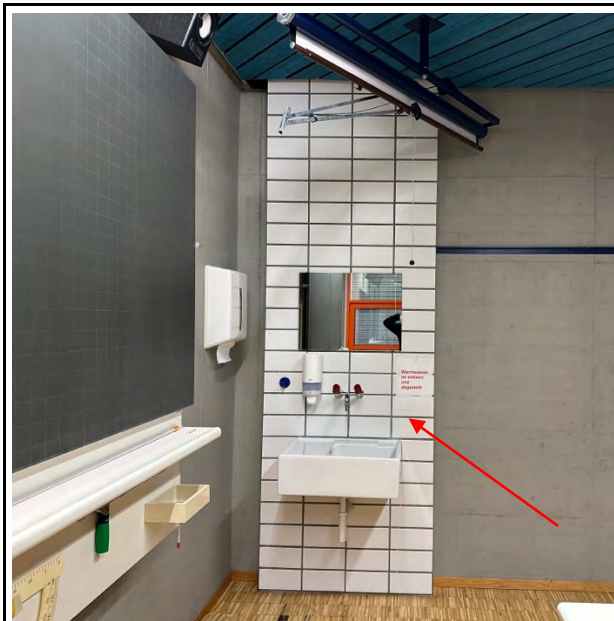
| materialspezifikationen | | | ort | | | asbest | | | | |
|---|---|---|---|---|---|---|---|---|---|---|
| asbest-frei gemäss laboruntersuchung | | | | | | | | | | |

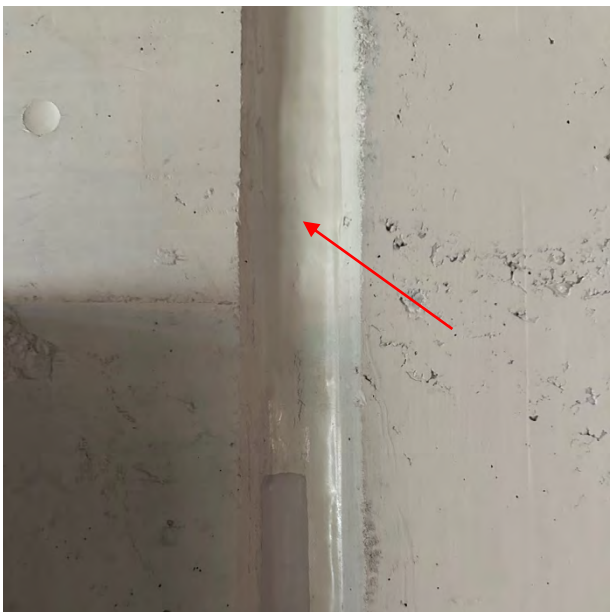
| | | | | | | | | | | |
|---|---|---|---|---|---|---|---|---|---|---|
| pcb- + cp-frei gemäss laboruntersuchung | | | | | | | | | | |

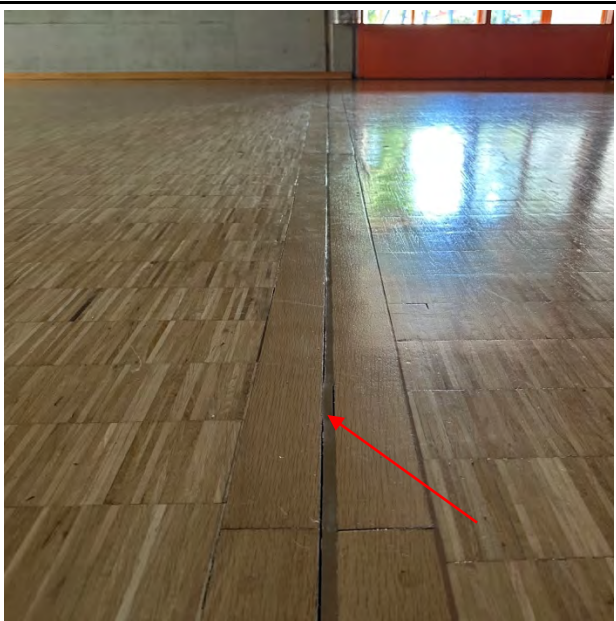
| | | | | | | | | | | |
|---|---|---|---|---|---|---|---|---|---|---|
| pcb- + cp-frei gemäss laboruntersuchung | | | | | | | | | | |

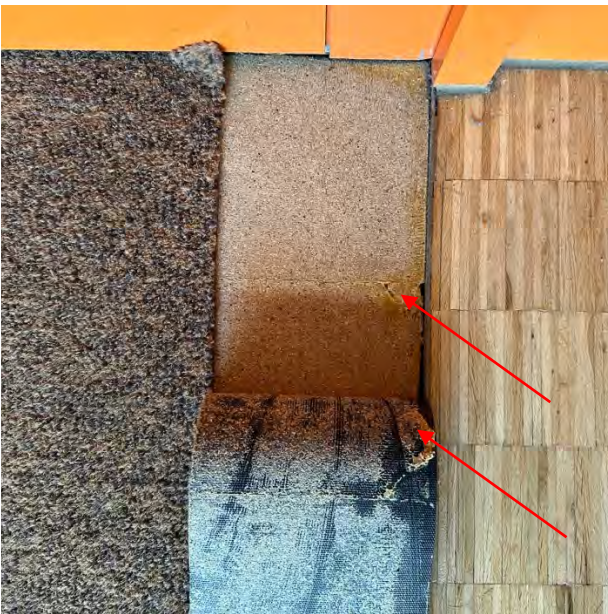
materialdatenblatt | p038 teppichkleber (nicht bituminös)

| | | | | | | | | | | |
|---|---|---|---|---|---|---|---|---|---|---|
| bemerkungen: nicht bituminös | | | | | | | | | | |
| asbest-frei gemäss laboruntersuchung | | | | | | | | | | |

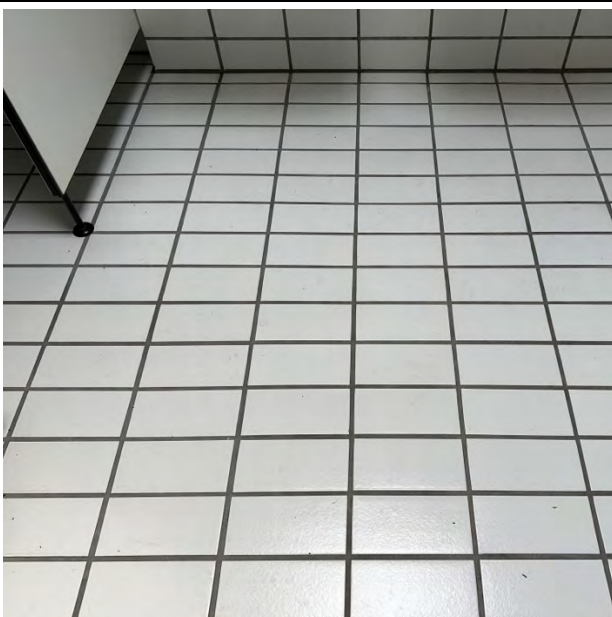
| | | | | | | | | | | |
|---|---|---|---|---|---|---|---|---|---|---|
| asbest-frei gemäss laboruntersuchung | | | | | | | | | | |

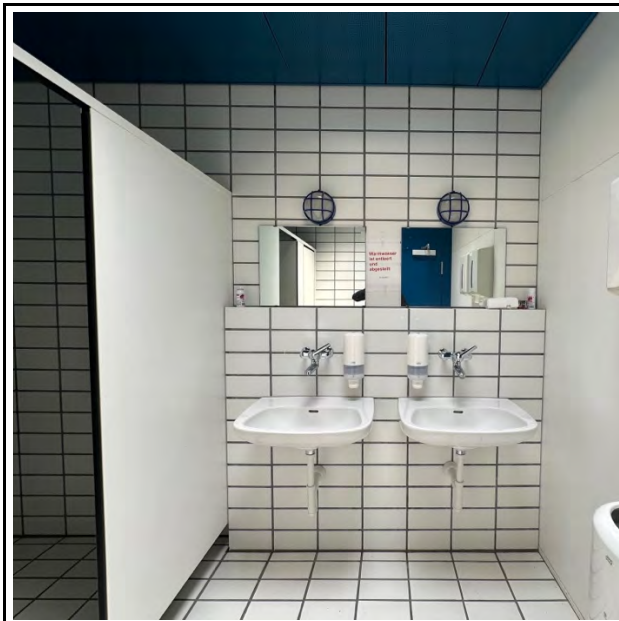
| materialspezifikationen | | | ort | | | asbest | | | | |
|---|---|---|---|---|---|---|---|---|---|---|
| asbest-frei gemäss laboruntersuchung | | | | | | | | | | |

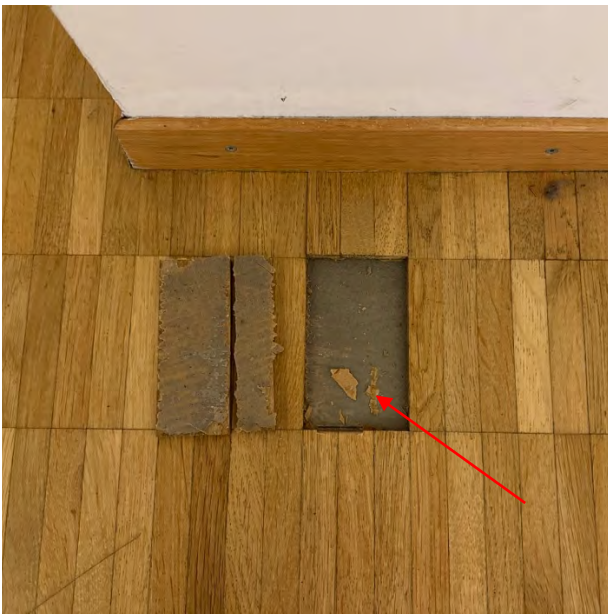
materialdatenblatt | p043 parkettkleber (nicht bituminös)

| | | | | | | | | | | |
|---|---|---|---|---|---|---|---|---|---|---|
| asbest-frei gemäss laboruntersuchung | | | | | | | | | | |

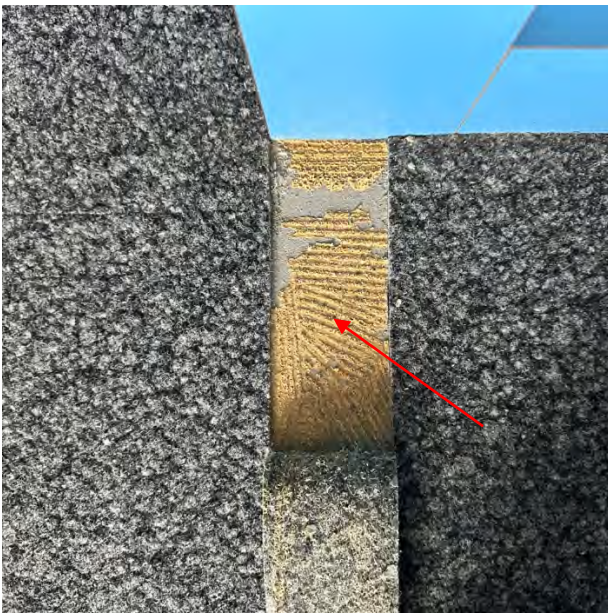
materialdatenblatt | p044 teppichkleber (nicht bituminös)

| | | | | | | | | | | |
|---|---|---|---|---|---|---|---|---|---|---|
| bemerkungen: nicht bituminös | | | | | | | | | | |
| asbest-frei gemäss laboruntersuchung | | | | | | | | | | |

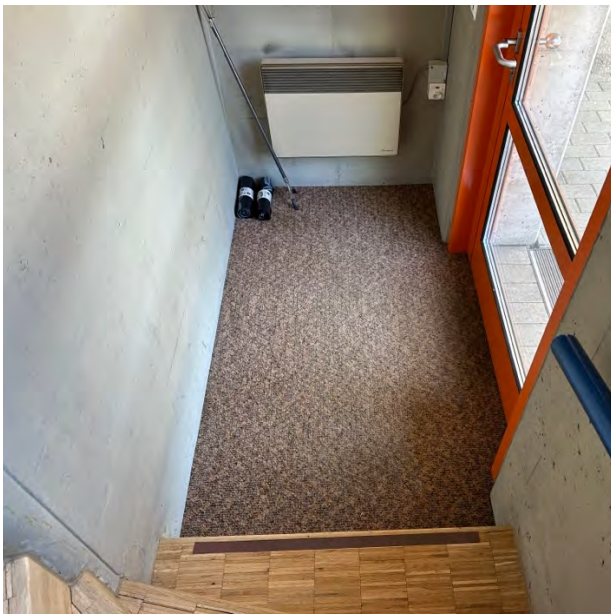
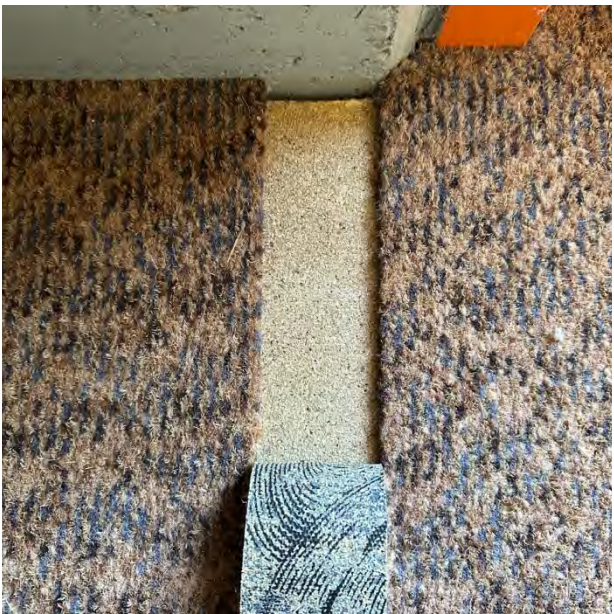
| | | | | | | | | | | |
|---|---|---|---|---|---|---|---|---|---|---|
| bemerkungen: bei büros / nicht bituminös | | | | | | | | | | |
| asbest-frei gemäss laboruntersuchung | | | | | | | | | | |

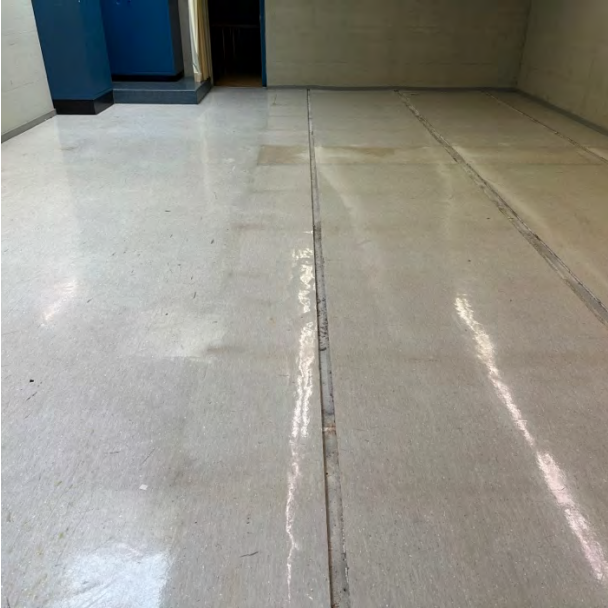
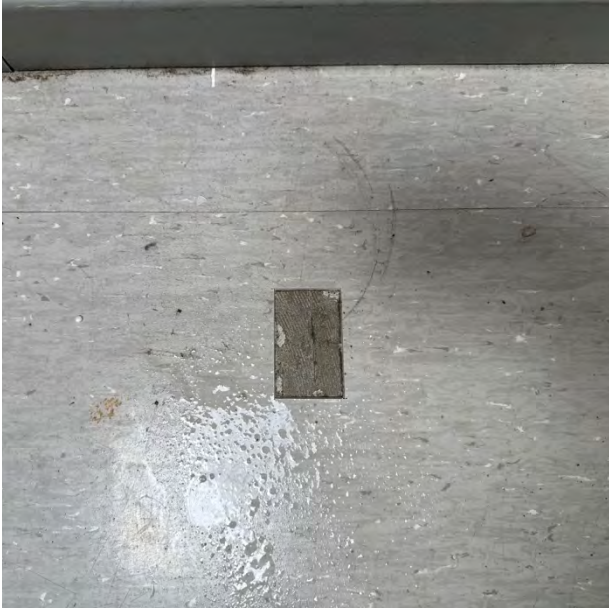
| | | | | | | | | | | |
|---|---|---|---|---|---|---|---|---|---|---|
| bemerkungen: kleber = nicht bituminös | | | | | | | | | | |
| asbest-frei gemäss laboruntersuchung | | | | | | | | | | |

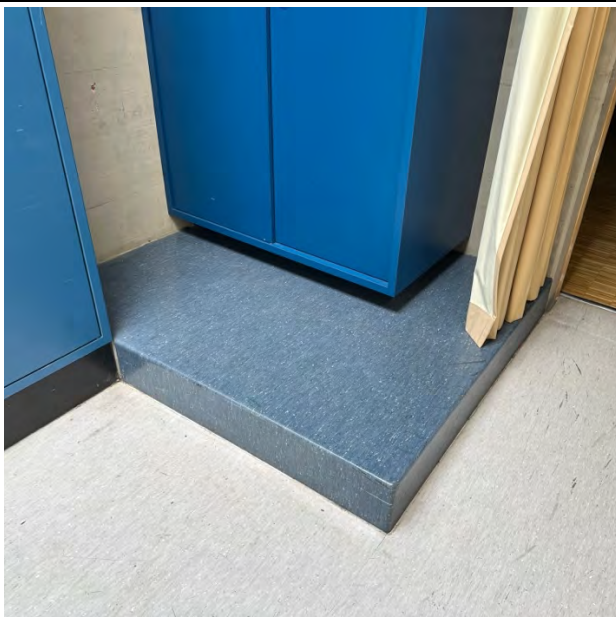
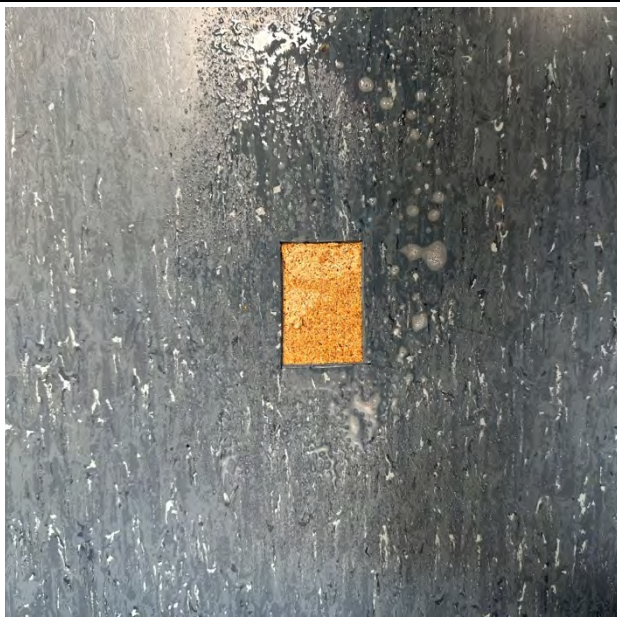
| | | | | | | | | | | |
|---|---|---|---|---|---|---|---|---|---|---|
| bemerkungen:    kleber = nicht bituminös | | | | | | | | | | |
| asbest-frei gemäss laboruntersuchung | | | | | | | | | | |

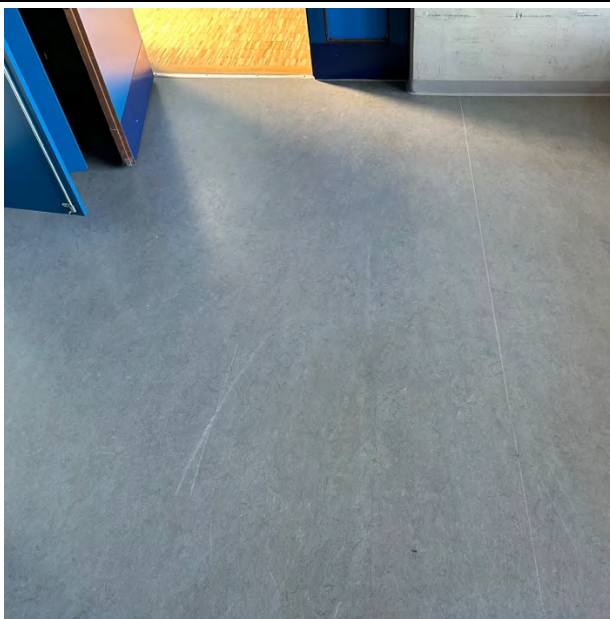
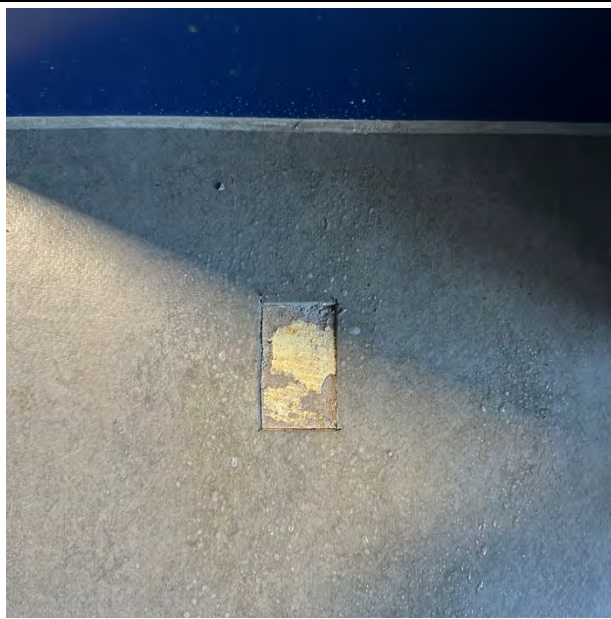
| | | | | | | | | | | |
|---|---|---|---|---|---|---|---|---|---|---|
| bemerkungen: mitteltrakt bei schulzimmer west + theoriesaal | | | | | | | | | | |
| asbest-frei gemäss laboruntersuchung | | | | | | | | | | |

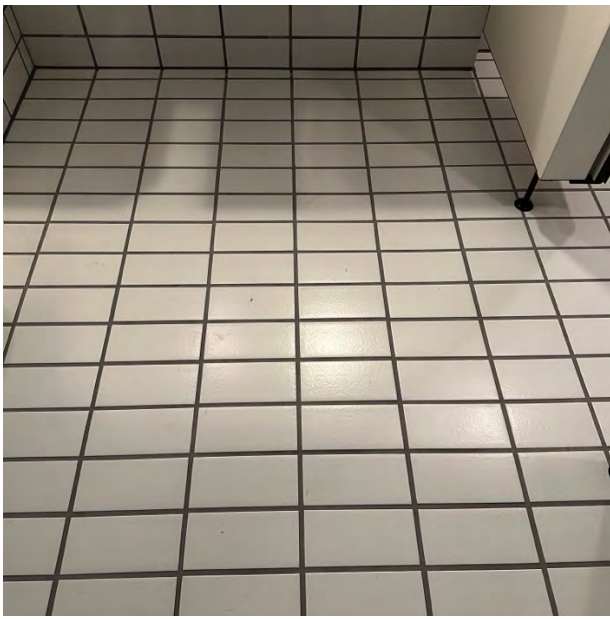
| | | | | | | | | | | |
|---|---|---|---|---|---|---|---|---|---|---|
| asbest-frei gemäss laboruntersuchung | | | | | | | | | | |

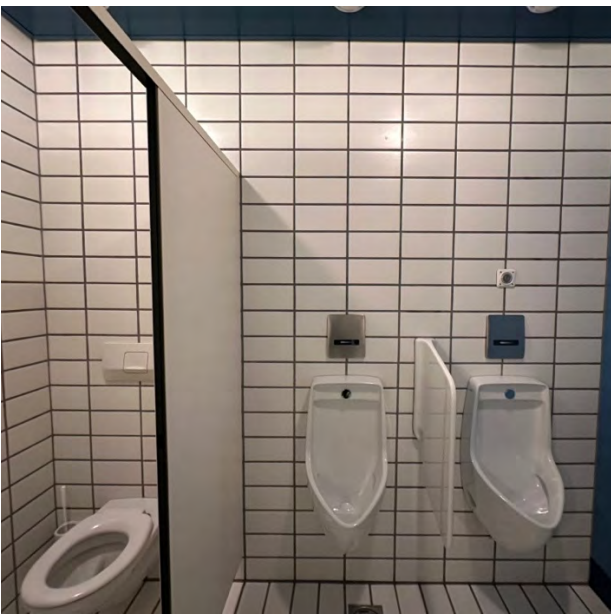
| | | | | | | | | | | |
|---|---|---|---|---|---|---|---|---|---|---|
| asbest-frei gemäss laboruntersuchung | | | | | | | | | | |

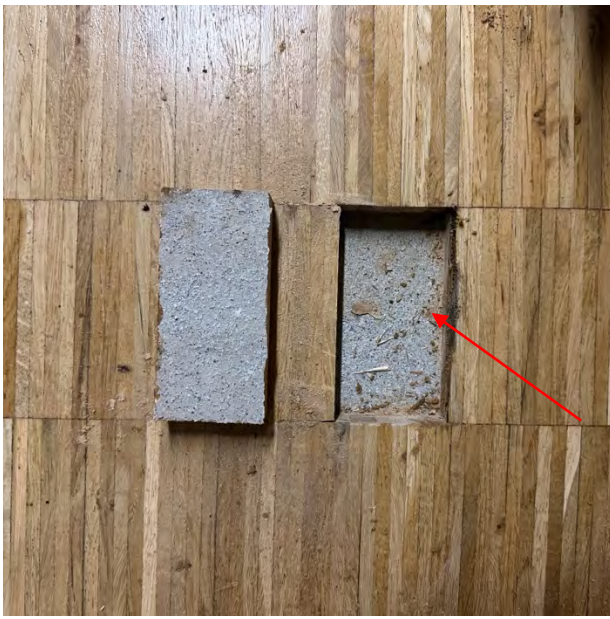
| | | | | | | | | | | |
|---|---|---|---|---|---|---|---|---|---|---|
| bemerkungen: nicht bituminös | | | | | | | | | | |
| asbest-frei gemäss laboruntersuchung | | | | | | | | | | |

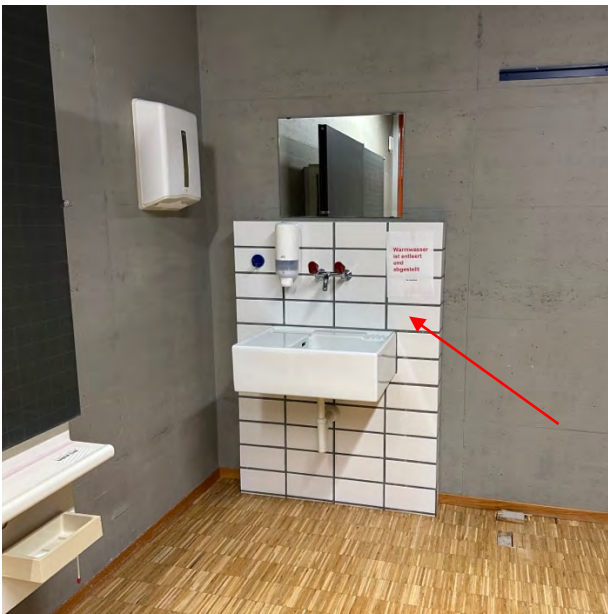
| | | | | | | | | | | |
|---|---|---|---|---|---|---|---|---|---|---|
| asbest-frei gemäss laboruntersuchung | | | | | | | | | | |

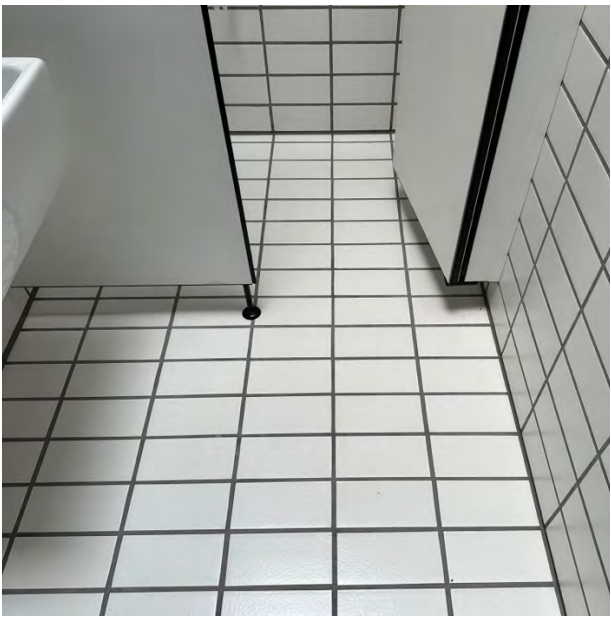
| | | | | | | | | | | | |
|---|---|---|---|---|---|---|---|---|---|---|--|
| asbest-frei gemäss laboruntersuchung | | | | | | | | | | | |
