## MFH, Langgasse 103 / 105, 9008 St. Gallen

**Projektnummer:** 2521237\_Langgasse  
**Auftragsnummer:**

# Haltungsbericht

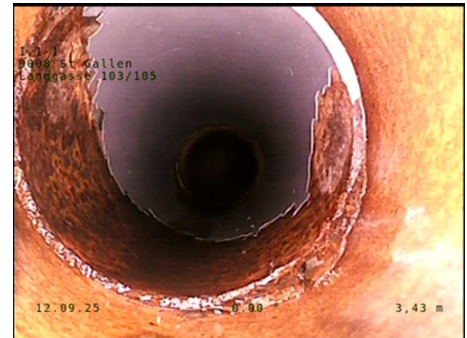
Foto 002  
Zustand AED.XJ  
Entf. 3.40 m  
gegen Fließr.

Rohrmaterialwechsel: Duktiler Guss

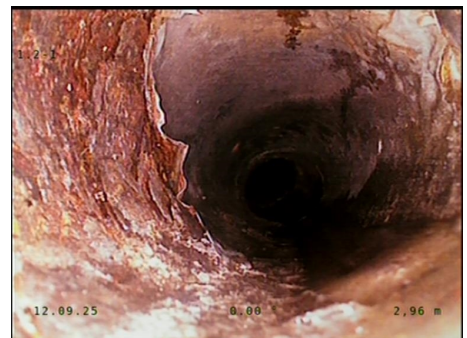
Foto 010  
Zustand **AED.XJ**  
Entf. 3.00 m  
gegen Fließr.

Rohrmaterialwechsel: Duktiler Guss

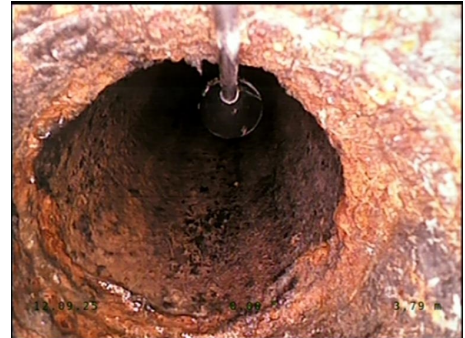
**Foto** 012  
**Zustand** BDC.Z  
**Entf.** 3.80 m  
gegen Fließr.

Abbruch der Inspektion, Fallstrang erreicht

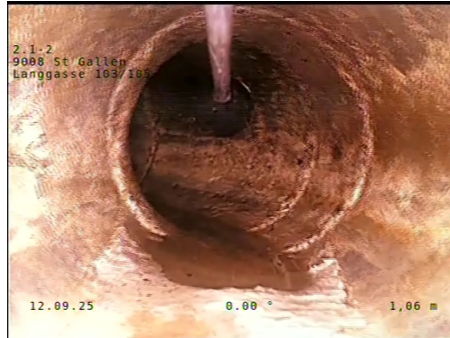
Foto 123  
Zustand **BBC.C**  
Entf. 1.06 m  
gegen Fließr.

Pos: 6; Harte Ablagerungen, Höhe = 0%

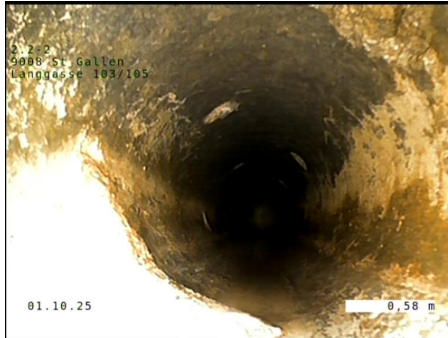
Foto 124  
Zustand **BBC.C**  
Entf. 0.60 m  
gegen Fließr.

Pos: 6 - 8; Harte Ablagerungen, Höhe = 3%

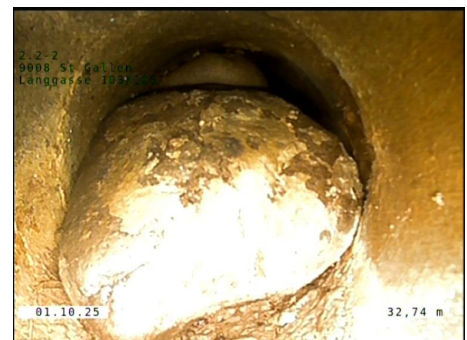
Foto 139  
Zustand BBC.B  
Entf. 32.70 m  
gegen Fließr.

Pos: 12 - 12; Lose Ablagerungen, Kies, Höhe = 80%, Grosse Steine in Fallrohr

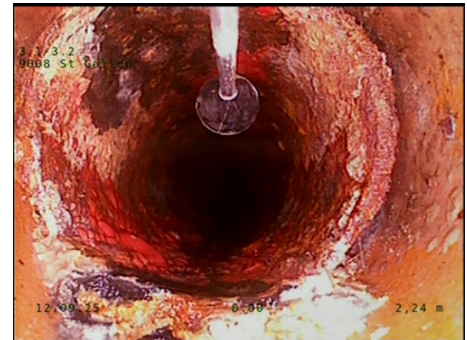
Foto 064  
Zustand AED.XJ  
Entf. 2.20 m  
gegen Fließr.

Rohrmaterialwechsel: Duktiler Guss

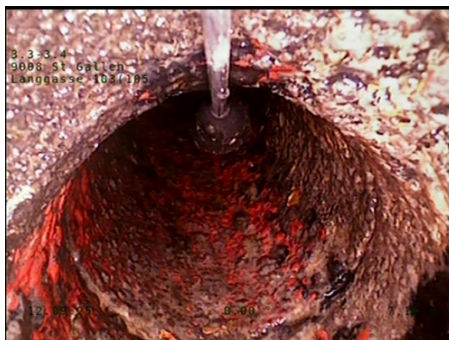
**Foto** 071  
**Zustand** BDC.Z  
**Entf.** 7.10 m  
gegen Fließr.

Abbruch der Inspektion, Fallstrang erreicht

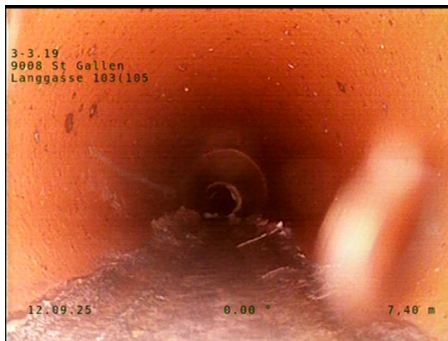
**Foto** 111  
**Zustand** BBC.C  
**Entf.** 7.40 m  
in Fließr.

Anfang (1): Pos: 5 - 7; Harte Ablagerungen, Höhe = 3%

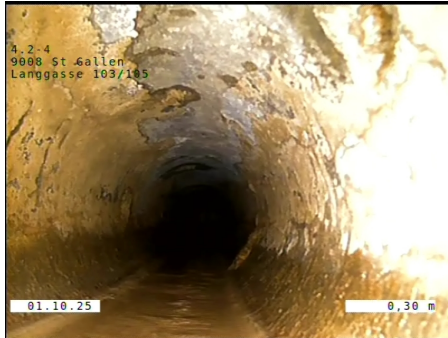
Foto 153  
Zustand **BBC.C**  
Entf. 0.30 m  
gegen Fließr.

Anfang (4): Pos: 6; Harte Ablagerungen, Höhe = 3%

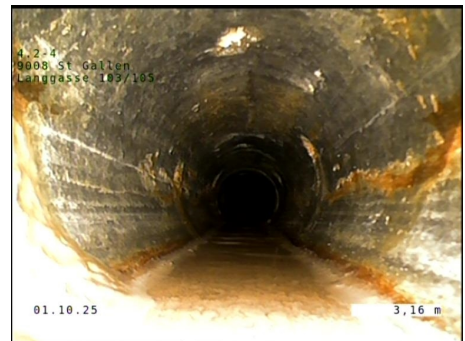
Foto 150  
Zustand **BBC.C**  
Entf. 3.20 m  
gegen Fließr.

Anfang (2): Pos: 6; Harte Ablagerungen, Höhe = 3%
