**Projekt:** Wartensteinstrasse 15, 9000 St. Gallen (Parzelle C4428)

**Betrifft:** Baumschutzkonzept Wartensteinstrasse 15

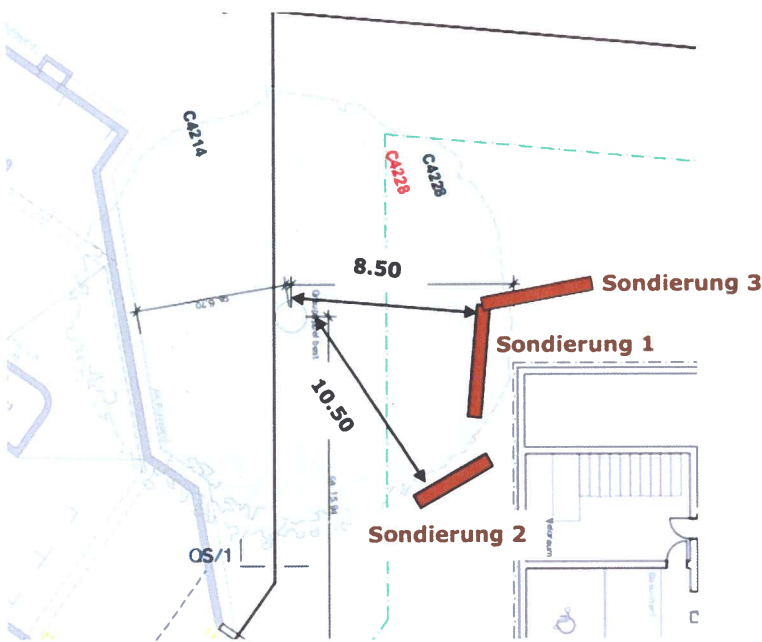
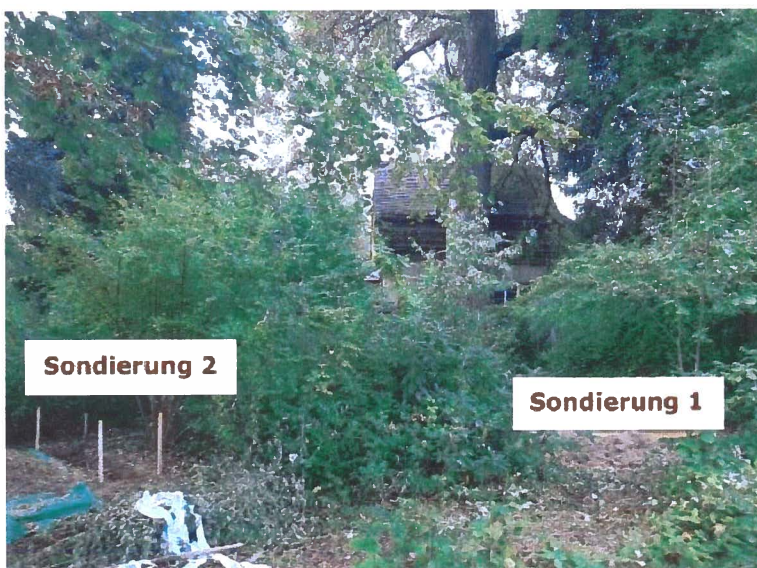
Sondierung 1

Die Untersuchung des Wurzelraums mittels Handschachtungen belegt ein mehrheitlich flach gelagertes Grobwurzelsystem in einer Tiefe von etwa 10 bis 40 cm. Fein- und Schwachwurzeln sind unregelmässig verteilt und treten nur in geringer Dichte auf. Besonders bemerkenswert sind Sekundärtriebe (Wurzelbrut) ausserhalb der Kronenprojektion. Diese deuten auf ein sektoral ausgeweitetes, aber nicht flächendeckend verzweigtes Wurzelsystem hin. Die Aktivität konzentriert sich auf einzelne, gut erschlossene Zonen – insbesondere in Oberbodennähe.
