Objektschutz Hochwasser

Umnutzung Pizzeria /
Raucherlounge
Lämmli brunnenstrasse 12
9000 St. Gallen

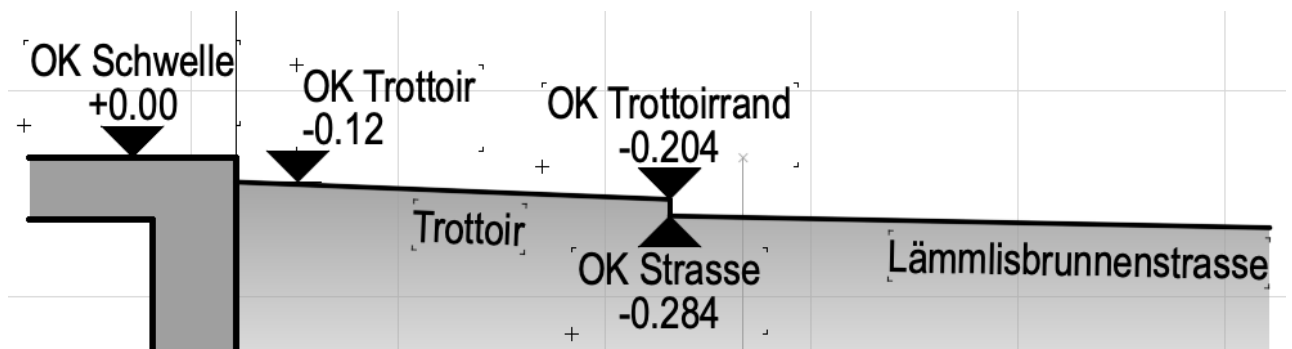
Schnitt

- Siehe Fotos auf Seite 2
- Bei der Türeingangsschwelle liegt das direkt angrenzende Trottoir 12 cm tiefer.
- Der Strassenrand liegt bei der höchst gemessenen Stelle 28 cm unter der Türeingangsschwelle.
- Das Gefälle des Trottoirs führt vom Gebäude weg, hin zur Lämmli brunnenstrasse.
- Die Lämmli brunnenstrasse selbst führt ein Gefälle nach Osten.

- Die Eingangstür zur Bar/ Raucherlounge wird wasserdicht erstellt.
