Schulanlage Boppartshof: Fassadensanierung und Umgestaltung des Pausenplatzes

Bauherrin	Stadt St.Gallen vertreten durch das Hochbauamt Projektleiter: Beat Bigler	
Architekten	Inauen + Partner AG Bauleiter: Heinz Handschin	St.Gallen
Ingenieur	Kurt Jeisy, Ing. HTL / STV	St.Gallen
Spezialisten	Tobias Pauli Landschaftsarchitekt BSLA	St.Gallen

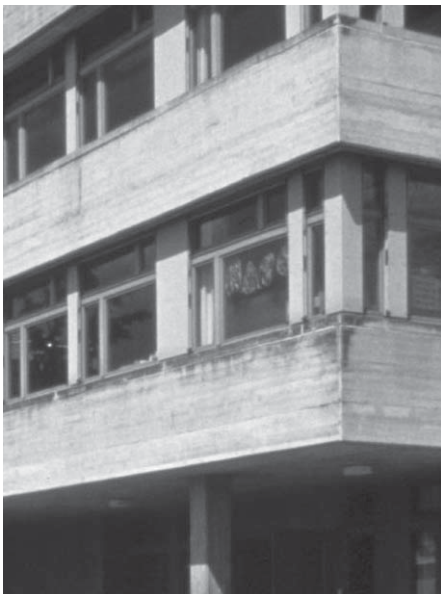
Der hohen architektonischen Qualität der Schulanlage standen Bauschäden gegenüber, die sich bereits in den 80-er Jahren an den Sichtbetonfassaden, den Fenstern und den Flachdächern zeigten. Im Jahr 1990 beschloss der Stadtrat verschiedene Sanierungsvarianten prüfen zu lassen. Ziel war eine Aussensanierung mit der das architektonische Erscheinungsbild bewahrt und die Schadenbilder nachhaltig beseitigt werden konnten. Ausserdem sollten die Vorgaben der 1991 in Kraft tretenden Verordnung zum Energiegesetz umgesetzt werden. Die Fassadensanierung wurde über mehrere Jahre verteilt und in Etappen realisiert.

Das Verfahren der elektrochemischen Realkalisierung, welches bei der Sanierung der Sichtbetonfassade des Stadttheaters ein Jahr zuvor eingesetzt worden war, konnte in der Schulanlage Boppartshof wegen der teilweise zu geringen Betonüberdeckung nicht angewendet werden. Hier musste die Betonoberfläche abgetragen und neu aufgebaut werden.

Mittels Wasserhöchstdruck wurden im Jet-Verfahren ca. 20 mm der karbonisierten Betonoberfläche entfernt. Die oberflächennahen korrodierten Armierungseisen wurden dabei freigelegt und durch Sandstrahlen gereinigt. Auf den so vorbereiteten Untergrund wurde ein ca. 35 mm starker Spritzbeton aufgebracht und in der neuen Oberfläche die raue Struktur der ursprünglich verwendeten, sägerohen Brettschalung nachgebildet. Damit es eine gelungene Sanierung werden konnte, musste auch auf Details geachtet werden. Ein besonderes Beispiel dafür sind die Fensterbänke: Auf die bestehenden Ortbetonbänke wurden vorgefertigte, mit Glasfasern armierte Zementfensterbänke aufgesetzt.

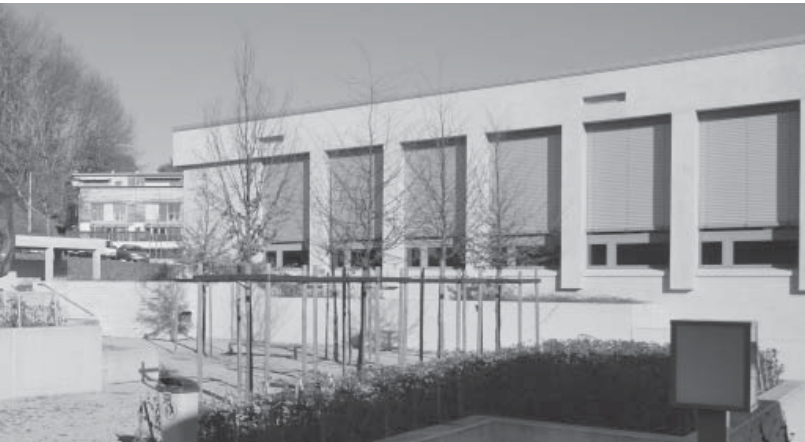
Die Sichtbetonanlage des stark gegliederten und abgestuften Pausenplatzes bedurfte einer umfassenden Sanierung. Zudem waren die fünf, auf verschiedenen Niveaus liegenden Schultrakte nicht rollstuhlgängig. Dies machte eine Neukonzeption der Umgebung, unter Einbezug der vorhandenen Anlagenteile wie Verbindungsdächer und Treppenanlagen, notwendig.

Im Zentrum befindet sich nun ein mit elf Bäumen gesäumter Kiesplatz. Rollstuhlgängige Rampen, neue Treppenanlagen aus Sichtbetonelementen und ein Velounterstand wurden in das Gesamtensemble eingefügt. Als Absturzsicherung über hohen Mauern wurden Heckenkörper gepflanzt.

Die Platzentwässerung wurde, soweit notwendig, angepasst und ergänzt. Die Asphaltbeläge wurden total erneuert. Gleichzeitig wurde die undichte Decke der unterirdischen Sanitätshilfsstelle neu abgedichtet.
