## MFH, Langgasse 103 / 105, 9008 St. Gallen

**Projektnummer:** 2521237\_Langgasse  
**Auftragsnummer:**

# Haltungsbericht

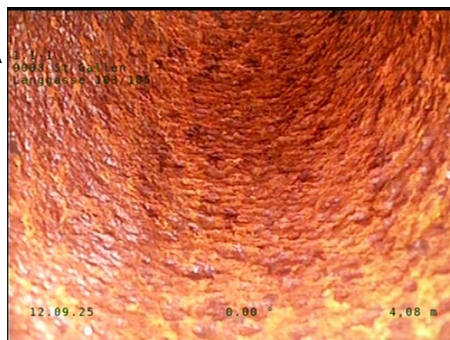
Foto 003  
Zustand BCC.Y.A  
Entf. 4.10 m  
gegen Fließr.

Pos: 12; Bogen nach oben, Winkel = 45°

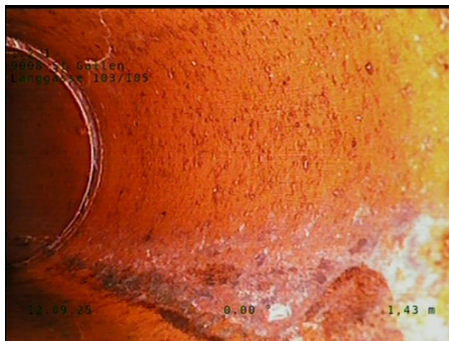
Foto 007  
Zustand **BCC.A.Y**  
Entf. 1.40 m  
gegen Fließr.

Pos: 9; Bogen nach links, Winkel = 45°

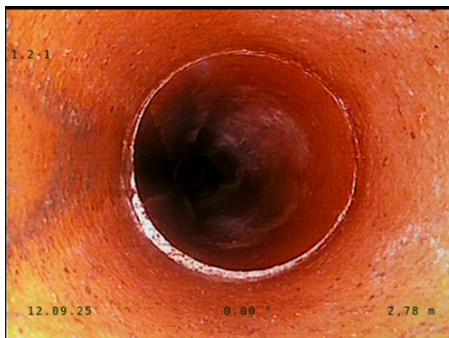
Foto 009  
Zustand **BCA.A.A**  
Entf. 2.80 m  
gegen Fließr.

Pos: 9; Anschluss mit Formstück, Höhe = 0mm

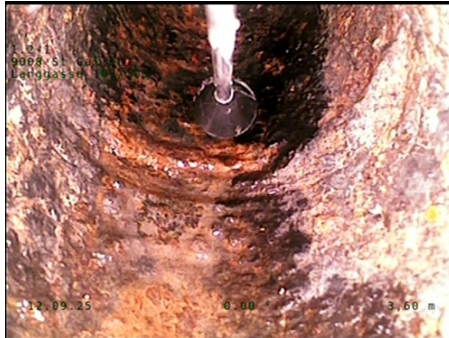
**Foto** 011  
**Zustand** BCC.Y.A  
**Entf.** 3.60 m  
gegen Fließr.

Pos: 12; Bogen nach oben, Winkel = 45°

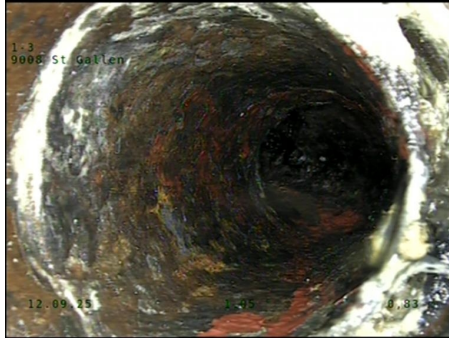
**Foto 039**  
**Zustand** BCA.A.A  
**Entf.** 0.80 m  
gegen Fließr.

Pos: 3; Anschluss mit Formstück, Höhe = 0mm, Leitungsende Sichtbar

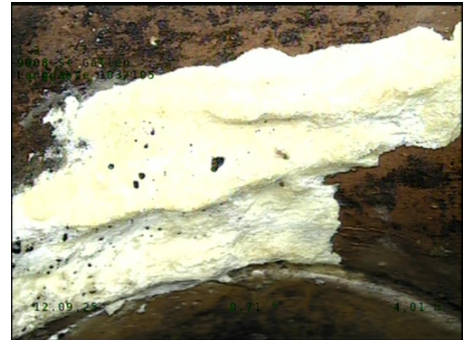
**Foto 042**  
**Zustand** BBB.A  
**Entf.** 4.00 m  
gegen Fließr.

Pos: 10 - 12; Inkrustation, Querschnittsreduzierung = 0%

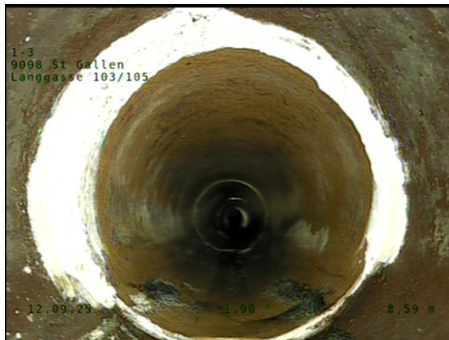
**Foto 043**  
**Zustand** BBB.A  
**Entf.** 8.60 m  
gegen Fließr.

Pos: 7 - 4; Inkrustation, Querschnittsreduzierung = 0%

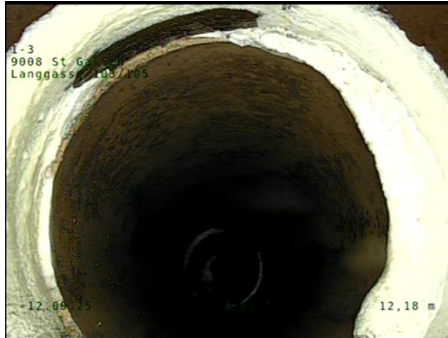
Foto 045  
Zustand **BBB.A**  
Entf. 12.20 m  
gegen Fließr.

Pos: 7 - 5; Inkrustation,  
Querschnittsreduzierung = 0%

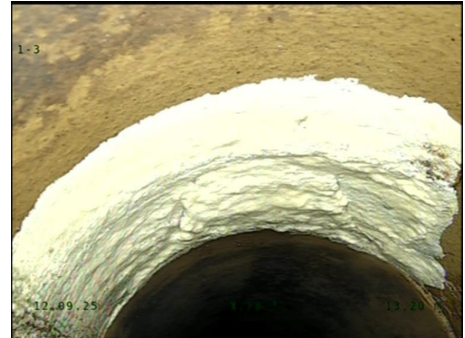
Foto 046  
Zustand **BBB.A**  
Entf. 13.20 m  
gegen Fließr.

Pos: 7 - 11; Inkrustation,  
Querschnittsreduzierung = 0%

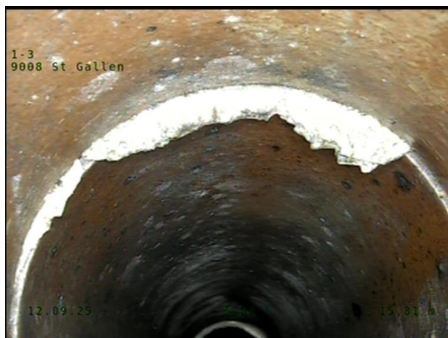
Foto 049  
Zustand **BBB.A**  
Entf. 15.80 m  
gegen Fließr.

Pos: 8 - 2; Inkrustation,  
Querschnittsreduzierung = 0%, Teilweise  
ganze Haltung, Fotobeispiel

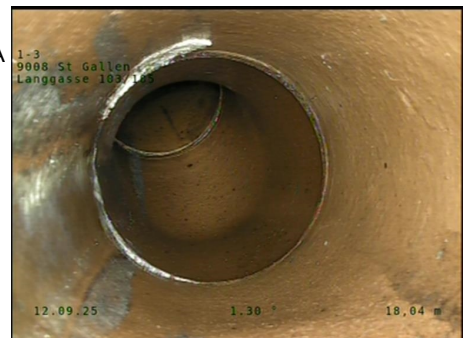
Foto 050  
Zustand **BCA.A.A**  
Entf. 18.00 m  
gegen Fließr.

Pos: 9; Anschluss mit Formstück, Höhe = 0mm

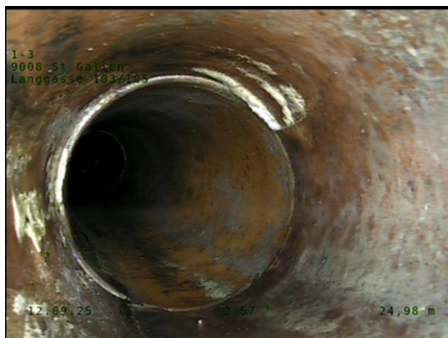
**Foto 055**  
**Zustand** BCA.A.A  
**Entf.** 25.00 m  
gegen Fließr.

Pos: 9 - 10; Anschluss mit Formstück, Höhe = 0mm

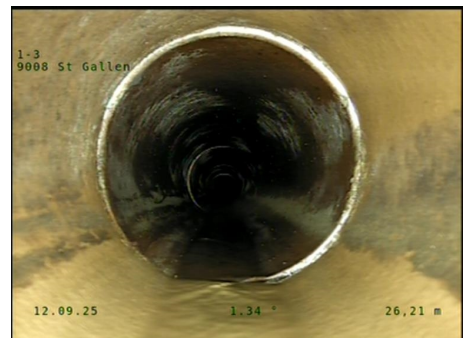
**Foto 056**  
**Zustand** BDA  
**Entf.** 26.20 m  
gegen Fließr.

Allgemeinzustand, Fotobeispiel

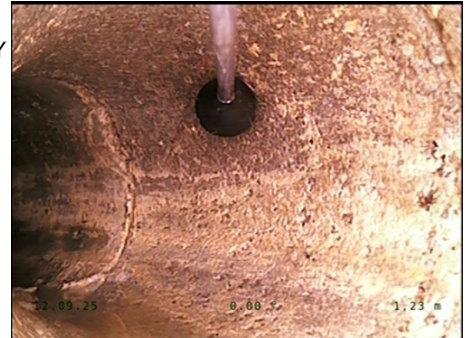
Foto 019  
Zustand **BCC.A.Y**  
Entf. 1.20 m  
gegen Fließr.

Pos: 9; Bogen nach links, Winkel = 45°

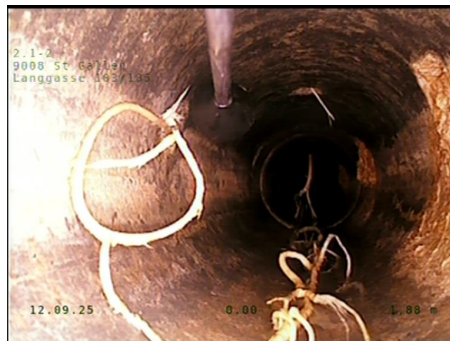
Foto 020  
Zustand **BBA.B**  
Entf. 1.90 m  
gegen Fließr.

Pos: 6 - 12; Einzelner, feiner Wurzeleinwuchs, Querschnittsreduzierung = 0%

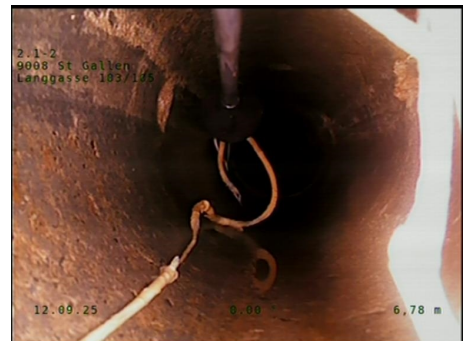
Foto 021  
Zustand **BBA.B**  
Entf. 6.80 m  
gegen Fließr.

Pos: 5 - 7; Einzelner, feiner Wurzeleinwuchs, Querschnittsreduzierung = 0%, Teilweise ganze Haltung, Fotobeispiel

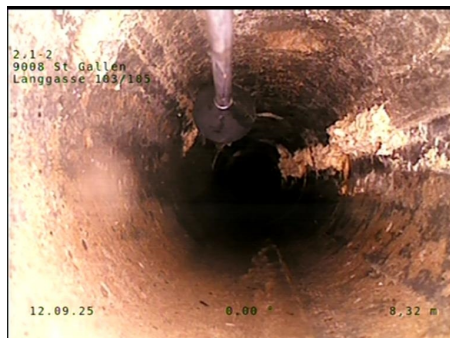
Foto 022  
Zustand **BDD.A**  
Entf. 8.30 m  
gegen Fließr.

Wasserspiegel, Abwasser klar, Höhe = 3%

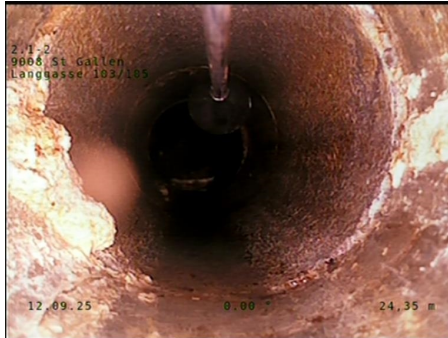
Foto 024  
Zustand **BBB.A**  
Entf. 24.40 m  
gegen Fließr.

Pos: 7 - 9; Inkrustation,  
Querschnittsreduzierung = 0%

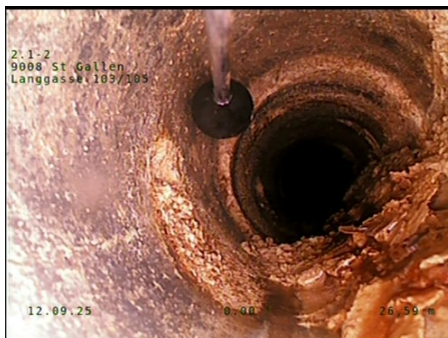
Foto 028  
Zustand **BBC.C**  
Entf. 26.60 m  
gegen Fließr.

Pos: 5 - 7; Harte Ablagerungen, Höhe = 10%

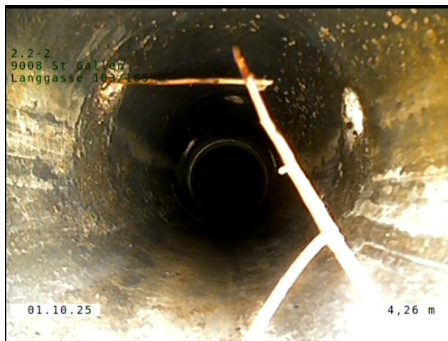
Foto 126  
Zustand **BBA.B**  
Entf. 4.30 m  
gegen Fließr.

Pos: 10 - 11; Einzelner, feiner Wurzeleinwuchs, Querschnittsreduzierung = 0%

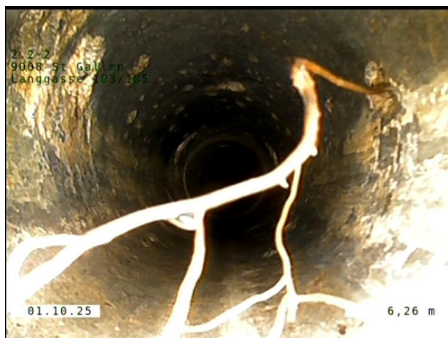
Foto 128  
Zustand **BBA.B**  
Entf. 6.30 m  
gegen Fließr.

Pos: 1; Einzelner, feiner Wurzeleinwuchs, Querschnittsreduzierung = 0%

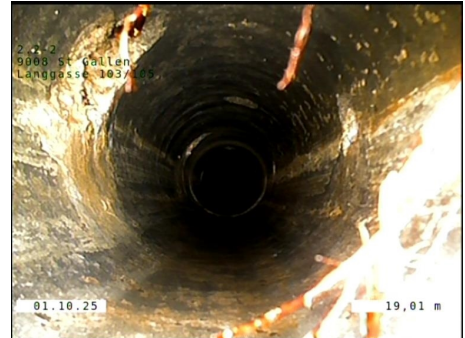
Foto 131  
Zustand **BBA.B**  
Entf. 19.00 m  
gegen Fließr.

Pos: 11; Einzelner, feiner Wurzeleinwuchs, Querschnittsreduzierung = 0%

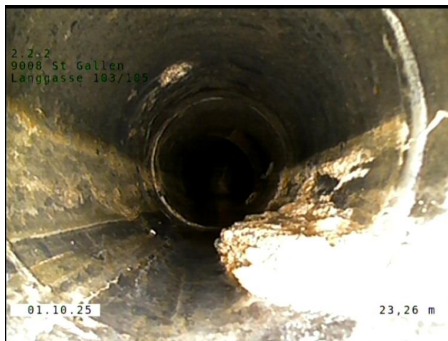
Foto 132  
Zustand **BBC.C**  
Entf. 23.30 m  
gegen Fließr.

Pos: 5 - 6; Harte Ablagerungen, Höhe = 3%

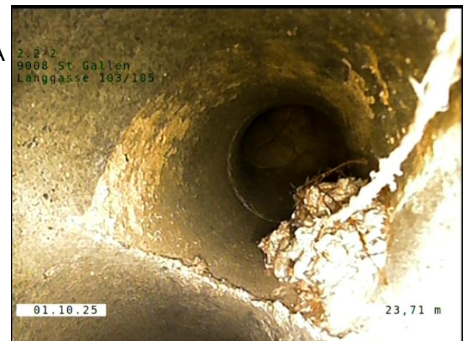
Foto 133  
Zustand **BCA.A.A**  
Entf. 23.70 m  
gegen Fließr.

| | 23.70 | BCA.A.A | 133 | 00:05:13 | Pos: 1 - 2; Anschluss mit Formstück, Höhe = 0mm, Harte Ablagerungen in Einlauf |

Pos: 1 - 2; Anschluss mit Formstück, Höhe = 0mm, Harte ablagerungen in Einlauf

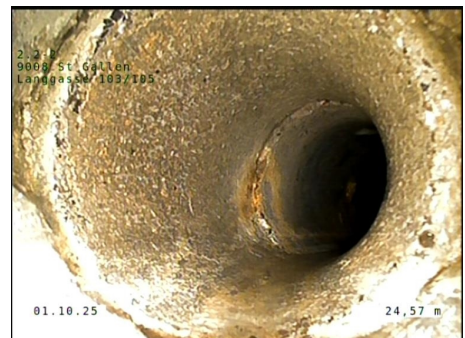
Foto 135  
Zustand **BAJ.A**  
Entf. 24.60 m  
gegen Fließr.

| | 24.60 | BAJ.A | 135 | 00:06:01 | Breite Rohrverbindung, Abstand = 0mm |

Breite Rohrverbindung, Abstand = 0mm

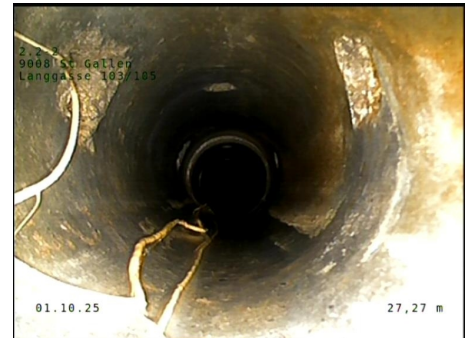
Foto 137  
Zustand BBA.B  
Entf. 27.30 m  
gegen Fließr.

Pos: 10; Einzelner, feiner Wurzeleinwuchs, Querschnittsreduzierung = 0%

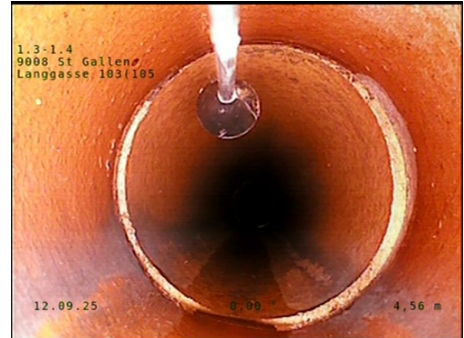
**Foto** 014  
**Zustand** BAJ.B  
**Entf.** 4.60 m  
gegen Fließr.

Pos: 1 - 7; Rohrverbindung versetzt, Versatz = 0mm, an Verbindung

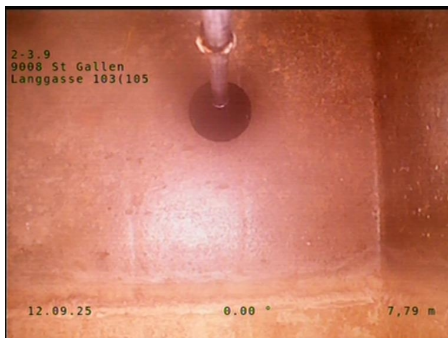
**Foto** 083  
**Zustand** BCE  
**Entf.** 7.80 m  
gegen Fließr.

Rohrende, Schlammsammler erreicht

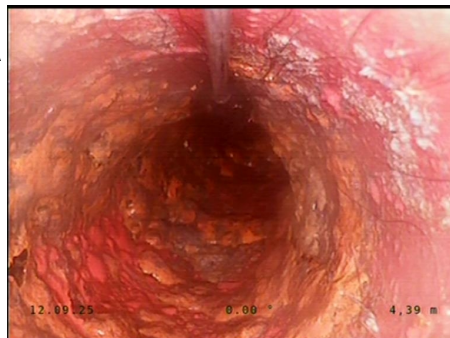
**Foto 092**  
**Zustand** BCA.A.A  
**Entf.** 4.40 m  
gegen Fließr.

Pos: 12; Anschluss mit Formstück, Höhe =  
0mm

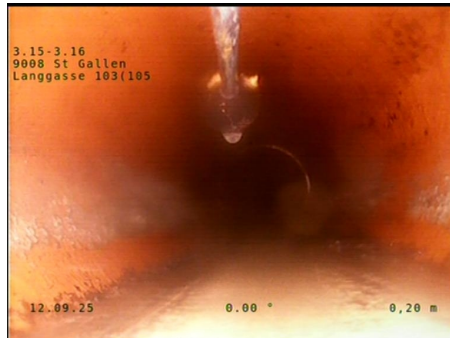
Foto 100  
Zustand BDD.A  
Entf. 0.20 m  
gegen Fließr.

Wasserspiegel, Abwasser klar, Höhe = 10%

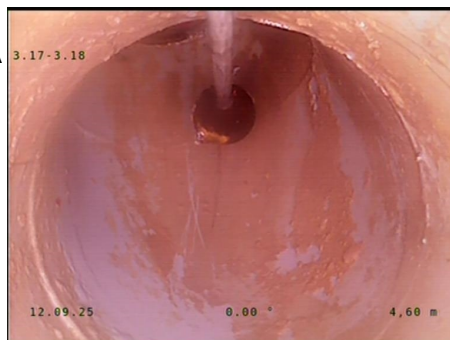
**Foto** 107  
**Zustand** BCC.Y.A  
**Entf.** 4.60 m  
gegen Fließr.

Pos: 12; Bogen nach oben, Winkel = 45°

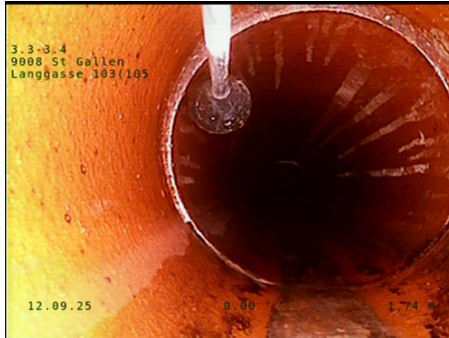
**Foto** 067  
**Zustand** BDA  
**Entf.** 1.70 m  
gegen Fließr.

Allgemeinzustand, Fotobeispiel

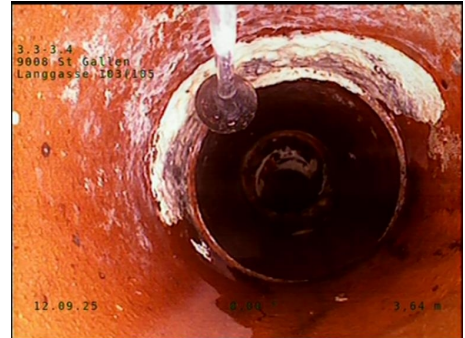
**Foto** 068  
**Zustand** BBB.A  
**Entf.** 3.60 m  
gegen Fließr.

Pos: 9 - 3; Inkrustation,  
Querschnittsreduzierung = 0%

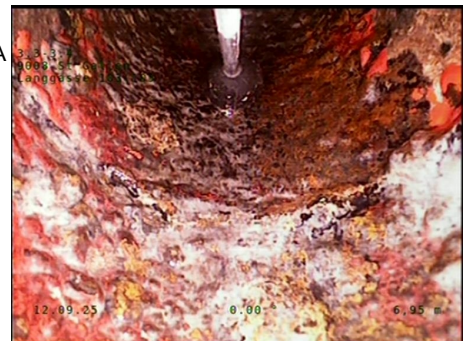
**Foto** 070  
**Zustand** BCC.Y.A  
**Entf.** 7.00 m  
gegen Fließr.

Pos: 12; Bogen nach oben, Winkel = 45°

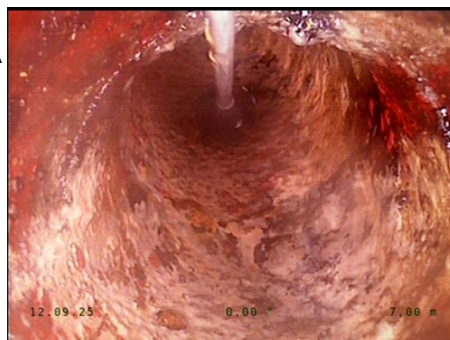
Foto 074  
Zustand BCC.Y.A  
Entf. 7.00 m  
gegen Fließr.

Pos: 12; Bogen nach oben, Winkel = 45°

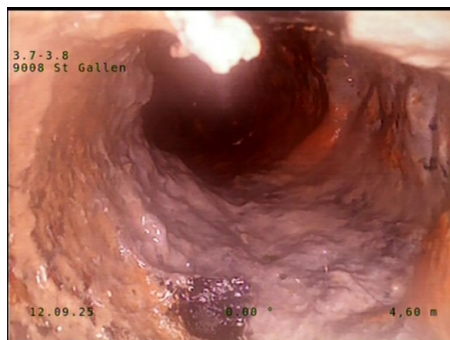
Foto 078  
Zustand BDC.Z  
Entf. 4.60 m  
gegen Fließr.

Abbruch der Inspektion, Fallstrang erreicht

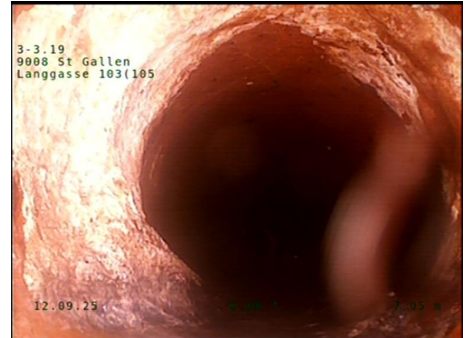
**Foto** 110  
**Zustand** BBB.A  
**Entf.** 7.10 m  
in Fließr.

Pos: 7 - 4; Inkrustation, Querschnittsreduzierung = 0%

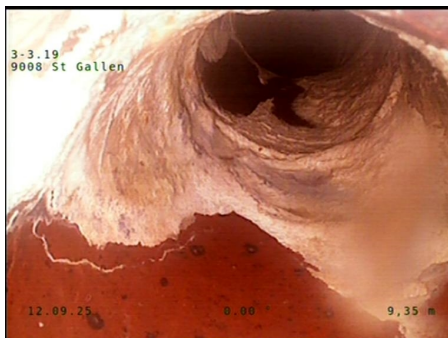
**Foto** 113  
**Zustand** BCA.A.A  
**Entf.** 9.40 m  
in Fließr.

Pos: 2 - 3; Anschluss mit Formstück, Höhe = 0mm

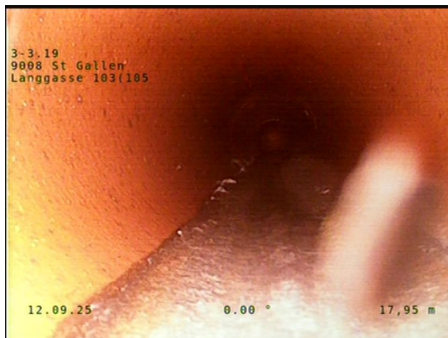
**Foto** 117  
**Zustand** **BBC.C**  
**Entf.** 18.00 m  
**in Fließr.**

Anfang (2): Pos: 5 - 7; Harte Ablagerungen,  
Höhe = 0%

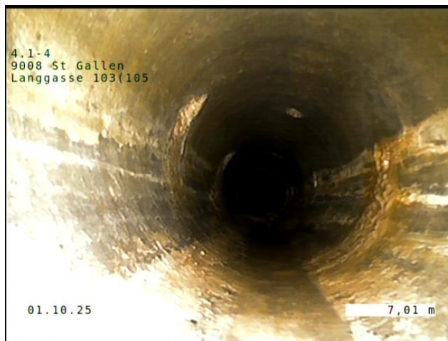
**Foto** 142  
**Zustand** BDA  
**Entf.** 7.00 m  
gegen Fließr.

Allgemeinzustand, Fotobeispiel

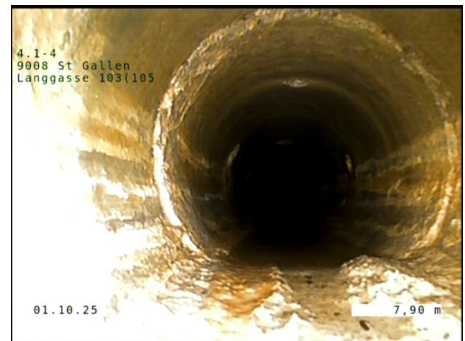
**Foto** 143  
**Zustand** BBC.C  
**Entf.** 7.90 m  
gegen Fließr.

Pos: 6; Harte Ablagerungen, Höhe = 7%

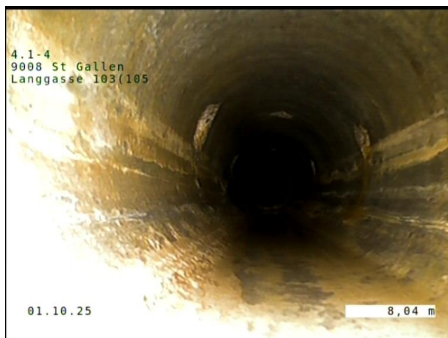
**Foto** 144  
**Zustand** BDD.A  
**Entf.** 8.00 m  
gegen Fließr.

Wasserspiegel, Abwasser klar, Höhe = 20%

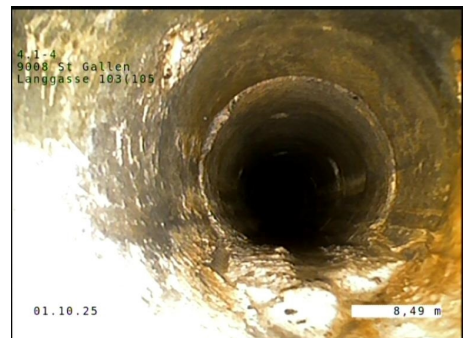
**Foto** 145  
**Zustand** BBC.C  
**Entf.** 8.50 m  
gegen Fließr.

Pos: 6; Harte Ablagerungen, Höhe = 6%

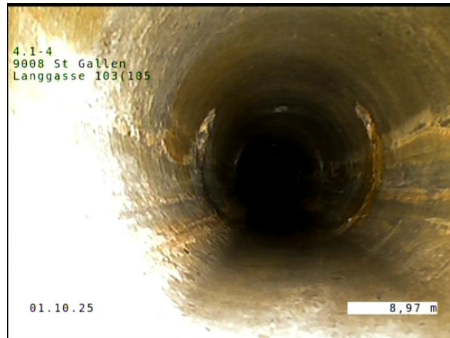
**Foto** 146  
**Zustand** BDD.A  
**Entf.** 9.00 m  
gegen Fließr.

Wasserspiegel, Abwasser klar, Höhe = 20%

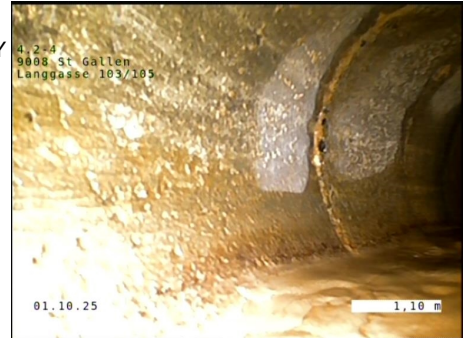
Foto 148  
Zustand **BCC.B.Y**  
Entf. 1.10 m  
gegen Fließr.

Pos: 3; Bogen nach rechts, Winkel = 30°

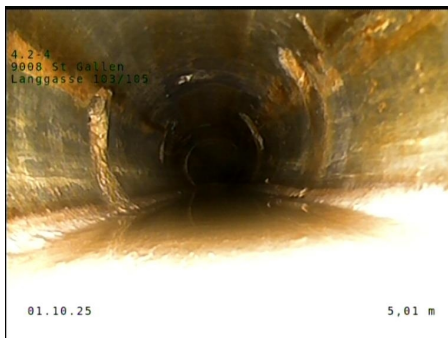
Foto 151  
Zustand **BDD.A**  
Entf. 5.00 m  
gegen Fließr.

Anfang (3): Wasserspiegel, Abwasser klar, Höhe = 20%

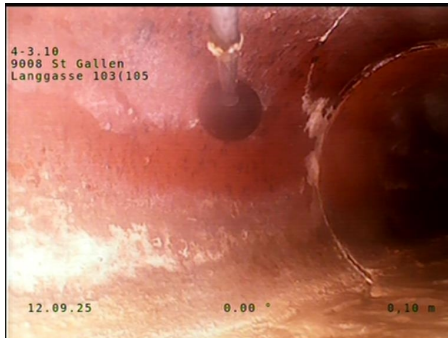
**Foto 084**  
**Zustand** BCC.B.Y  
**Entf.** 0.10 m  
gegen Fließr.

Pos: 3; Bogen nach rechts, Winkel = 30°

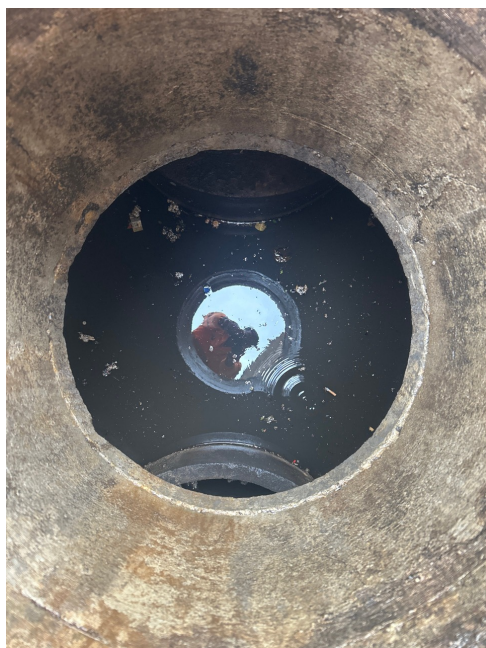
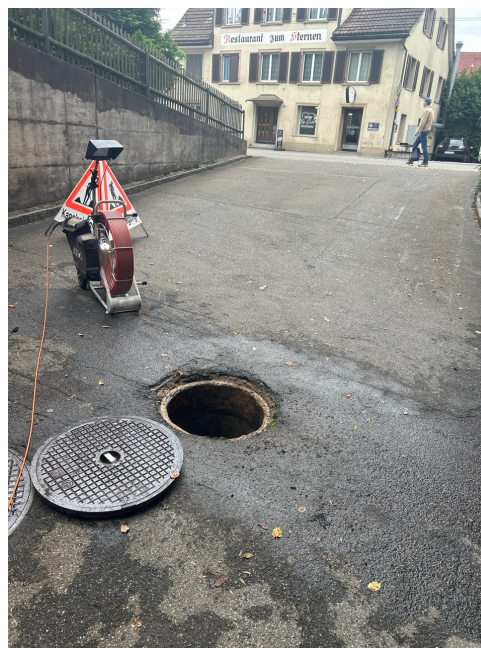
## Bilder zu Schlammsammler 5

| <input checked="" type="checkbox"/> Schachtzustand | <input checked="" type="checkbox"/> Tauchbogen fehlt oder mangelhaft |

| <input checked="" type="checkbox"/> <b>Deckel</b> | <input checked="" type="checkbox"/> <b>Deckelrahmen</b> | <input checked="" type="checkbox"/> <b>Schlammeimer</b> | <input checked="" type="checkbox"/> <b>Rohrschacht/-wand</b> |
| <input checked="" type="checkbox"/> klemmt | <input checked="" type="checkbox"/> lose | lose | Riss |
| Höhenlage mangelhaft | <input checked="" type="checkbox"/> mangelhaft unterbetoniert | mangelhaft unterbetoniert | schlecht verputzt |
